Trabalho apresentado durante o INTERCORR 2018, em São Paulo, no mês de maio de 2018.

## **Estudo do Comportamento do aço API 5L X70 em contato com solos urbanos de Palmas-TO.**

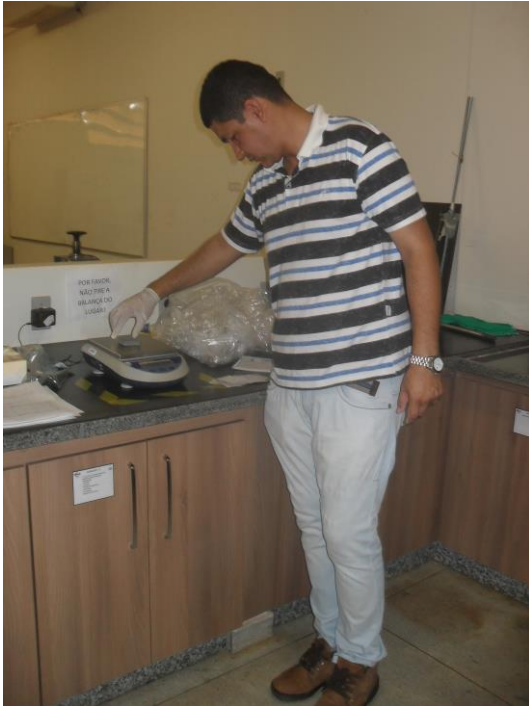
**Figura 01 – Aferição da massa de cada amostra, por meio de balança.**

Após o processo de decapagem, as hastes e amostras metálicas foram acondicionadas e, levadas para o laboratório, onde aferimos suas dimensões geométricas, com o paquímetro, e, também a sua massa, por meio de balança de precisão igual a 0,1 g (Figuras 01 e 02).

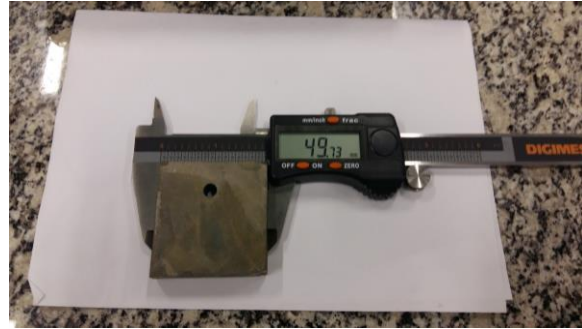
**Figura 02 – Medição das dimensões geométricas das amostras, por meio de paquímetro.**

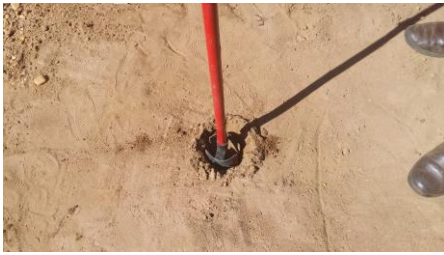
**Figura 03 – Abertura inicial com o uso do trado manual.**

Para o enterramento das cinco hastes foi realizada uma abertura inicial com profundidade de 100 mm, por meio de trado manual, para, posteriormente efetuar a cravação das hastes metálicas com o uso de marreta de 2,0 kg. Para o enterramento das amostras menores foram empregados o trado manual e o perfurador rotativo de solo. Figuras 03, 04, 05.

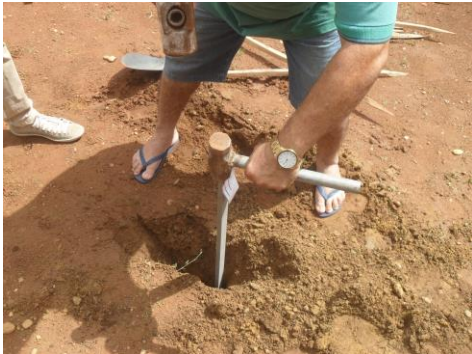
**Figura 04 – Cravação das hastas metálicas**

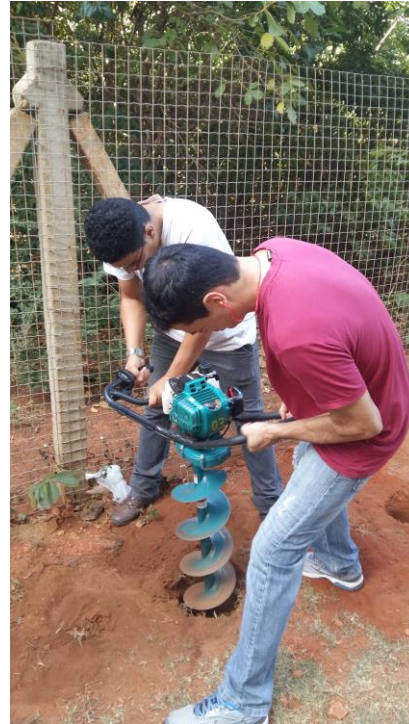
**Figura 05 – Abertura dos furos para o enterramento dos corpos de prova metálicos**

Após a realização dos furos com profundidade de 500 mm foram dispostas as amostras de aço, devidamente identificadas e sua localização em coordenadas Universal Transversa de Mercator – UTM, obtidas por GPS manual Garmin.

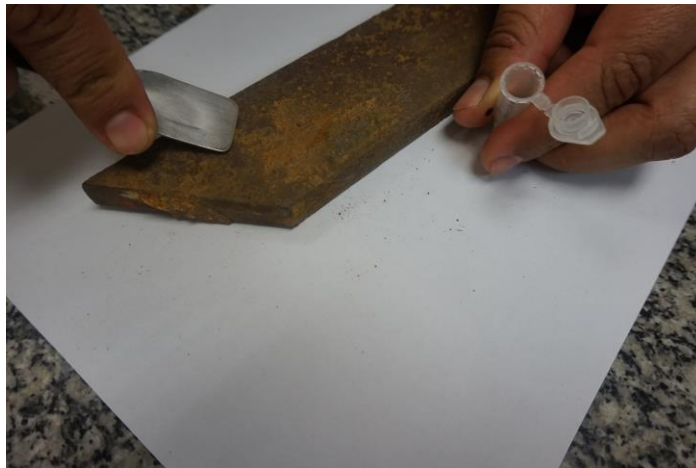
**Figura 09 – Detalhe da retirada do produto de corrosão na haste metálica**

Para a haste metálica após a cuidadosa limpeza do solo impregnado em sua superfície procedeu-se a uma inspeção visual onde se identificou a possível região mais oxidada. Também, por meio de uma espátula foi retirada uma quantidade de produto de corrosão, que foi acondicionado em recipientes adequados e, encaminhados ao Laboratório de Caracterização Tecnológica do Departamento de Engenharia de Minas e de Petróleo da Escola Politécnica da USP (Figura 09).

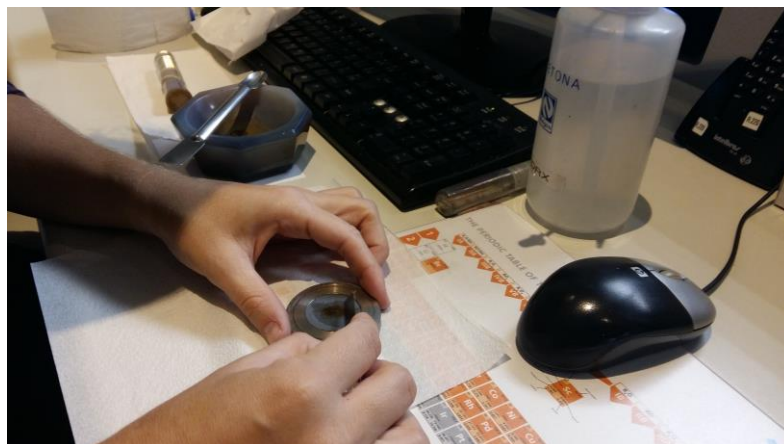
**Figura 10 – Produto de corrosão sendo preparado para a realização do ensaio de Difractometria de raios X**

O ensaio foi efetuado através do método do pó, mediante o emprego de difratômetro de raios X, marca Bruker, modelo D8 Endeavor, com detector sensível a posição LYNXEYE\_XE. As condições de análise para a obtenção dos difratogramas foram: Tubo de Cu, energia 40mA x 40kV, faixa angular 5-100° (2theta), passo angular 0,02°, com tempo / passo de 0,2 s (Figura 10).

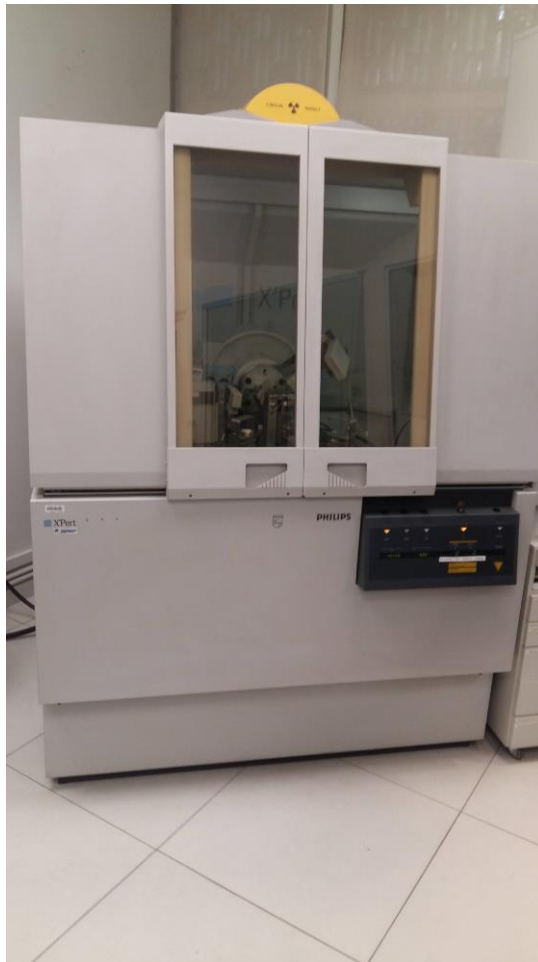
**Figura 10 - Difratorômetro de raios X Philips linha X'Pert (Laboratório de Caracterização Tecnológica do Departamento de Engenharia de Minas e de Petróleo da Escola Politécnica da USP)**

Para este ensaio será empregado um difratômetro da Marca Philips, linha X'Pert, com anodo de cobre (Cu  $K\alpha$  1,54 Å), sua velocidade de varredura será de 1,2° 2 $\theta$  min<sup>-1</sup>, faixa de

varredura de  $3^\circ$  a  $90^\circ 2\theta$ , com tensão de aceleração de 40 kV e corrente de 40 mA (Figura 09).

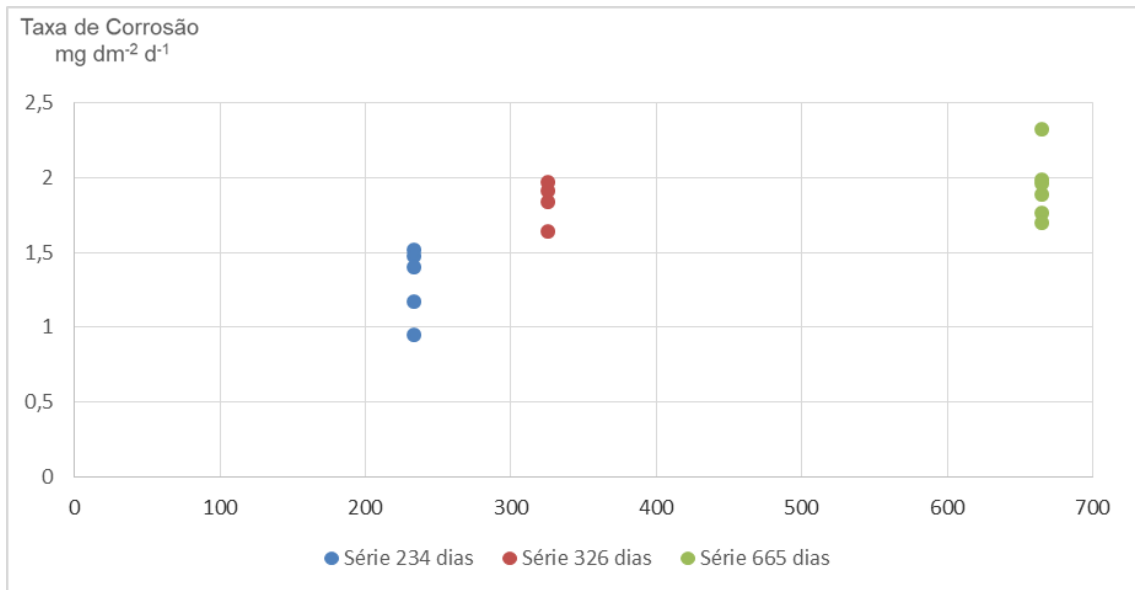
Os resultados das taxas de corrosão dos aços enterrados em um segundo momento, para o solo A, encontram-se na Figura 12. Observa-se que a taxa de corrosão, para a primeira retirada, 234 dias após o enterramento, variou de 0,947 até 1,513 mg dm<sup>-2</sup> dia<sup>-1</sup>, ou seja, apresentando uma variação percentual de 59,767%. Para a idade de 326 dias os valores da taxa de corrosão variaram entre 1,635 até 1,960 mg dm<sup>-2</sup> dia<sup>-1</sup>, ou seja, tendo uma variação percentual de 19,916%. Para a idade de 665 dias os valores da taxa de corrosão variaram entre 1,696 até 2,318 mg dm<sup>-2</sup> dia<sup>-1</sup>, ou seja, tendo uma variação percentual de 36,624%.

Considerando ainda o solo A, para uma amostra de 15 corpos de prova metálicos, enterrados em um segundo momento, observa-se, Figura 12, que a taxa de corrosão apresentou valores da ordem de 1,000 até 2,000 mg x dm<sup>-2</sup> x dia<sup>-1</sup>, em ordem ascendente desses valores com o tempo, resultando, pois em um solo é pouco corrosivo.

**Figura 12 – Taxa de Corrosão  $\Delta m / (A \cdot t)$  mg x dm<sup>-2</sup> x dia<sup>-1</sup> em função do Tempo em dia, do Aço API 5L X70, no solo A-2**

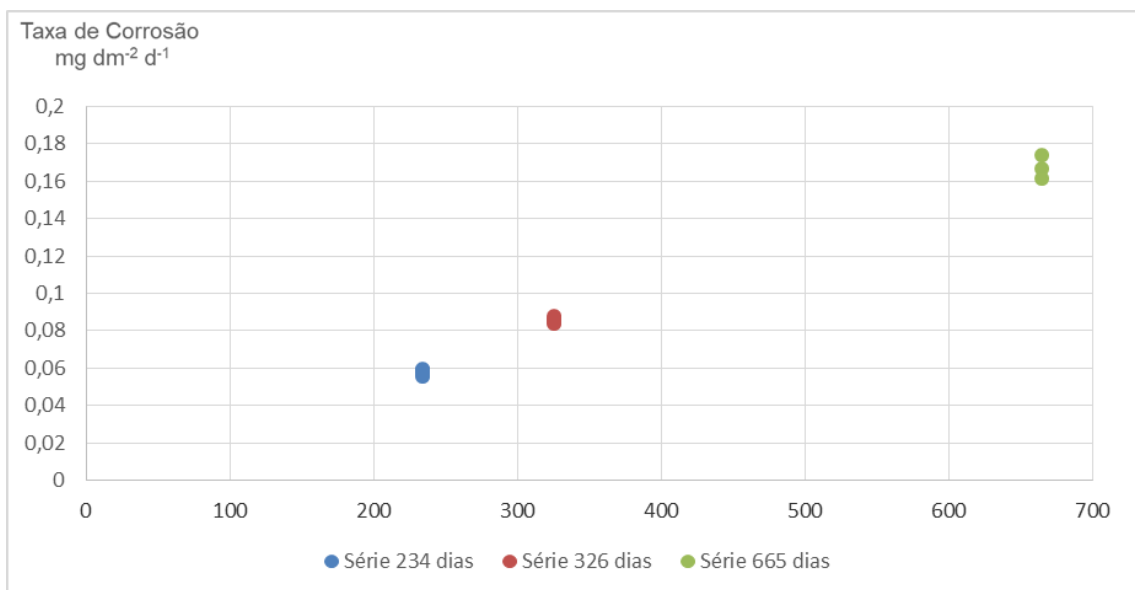
Para o solo B, os valores da taxa de corrosão no aço, para a idade de 234 dias variou de 0,0592 até 0,0555 mg dm<sup>-2</sup> dia<sup>-1</sup>, ou seja, com uma variação percentual de 6,795%. Para a idade de 326 dias os valores da taxa de corrosão no aço, variou de 0,0832 até 0,0871 mg dm<sup>-2</sup> dia<sup>-1</sup>, ou seja, com uma variação percentual de 4,643%. Para a idade de 665 dias os valores da taxa de corrosão no aço, variou de 0,161 até 0,173 mg dm<sup>-2</sup> dia<sup>-1</sup>, ou seja, com uma variação percentual de 7,760%.

O gráfico mostra uma evolução crescente nos valores das taxas de corrosão com o tempo, no entanto, os valores das taxas de corrosão são bem inferiores, quando comparados com as do solo anterior, repercutindo, a priori, muito pouco corrosivo. Vide Figura 13.

**Figura 13 – Taxa de Corrosão  $\Delta m / (A \cdot t)$  mg x dm<sup>-2</sup> dia<sup>-1</sup> em função do Tempo em dia, do Aço API 5L X70, no solo B**
