Corrosão sob tensão em pH próximo ao neutro em gasoduto

André S. Pelliccione¹, Arthur E. de Lima², Jorge L. R. Galvão³, Hervandil M. Santanna⁴,
Milton F. Moraes⁵, Murilo F. Leal⁶, Wallace S. Carmona⁷

Abstract

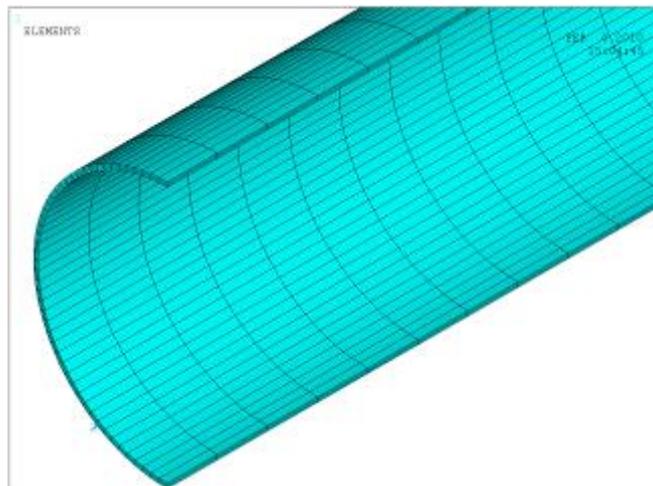
Figura 13 – Malha utilizada para análise de tensões

O modelamento foi realizado considerando o peso próprio do duto, pressão interna e distribuição de carga representando a movimentação do solo. A malha utilizada é mostrada na figura 13 e as distribuições de tensões no duto são mostradas nas figuras 14, 15 e 16.
