Trabalho apresentado durante o INTERCORR 2010, em Fortaleza/CE no mês de maio de 2010.

CAUSAS DA OCORRÊNCIA DE PITES EM CUPONS DE AÇO CARBONO

Neusvaldo Lira de Almeida¹; Lorena Cristina de Oliveira Tiroel²; Adriano Garcia Bernal³;
Eduardo Wlaudemir Laurino⁴; Vanessa Yumi Nagayassu⁵; Vinícius de Ávila Jorge⁶

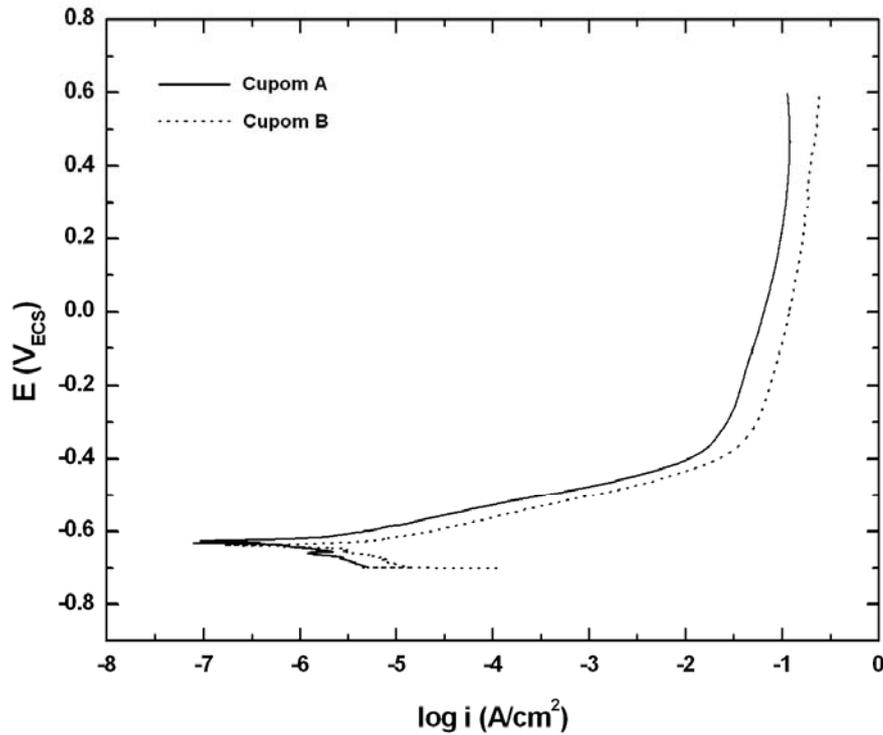
Os materiais dos cupons foram submetidos também a ensaios eletroquímicos em água coletada nos tanques do terminal de armazenamento de petróleo. As curvas de polarização obtidas apresentam aspectos típicos do aço carbono com corrosão governada por ativação, havendo pouca diferença entre os dois materiais, como ser observado na Figura 7. No entanto, em um exame visual com auxílio de uma lupa, pôde-se constatar que o *Cupom A*, além de corrosão generalizada, apresentava pites relativamente profundos enquanto que o *Cupom B* apresentava apenas corrosão generalizada.

Figura 7 – Curvas de polarização dos materiais dos cupons A e B.
