Trabalho apresentado durante o INTERCORR 2012, em Salvador/BA no mês de maio de 2012.

Suscetibilidade à corrosão em âncoras de estaiamento de torres de transmissão de energia elétrica.

Márcio A. Sens^a, Mauro Z. Sebrão^b

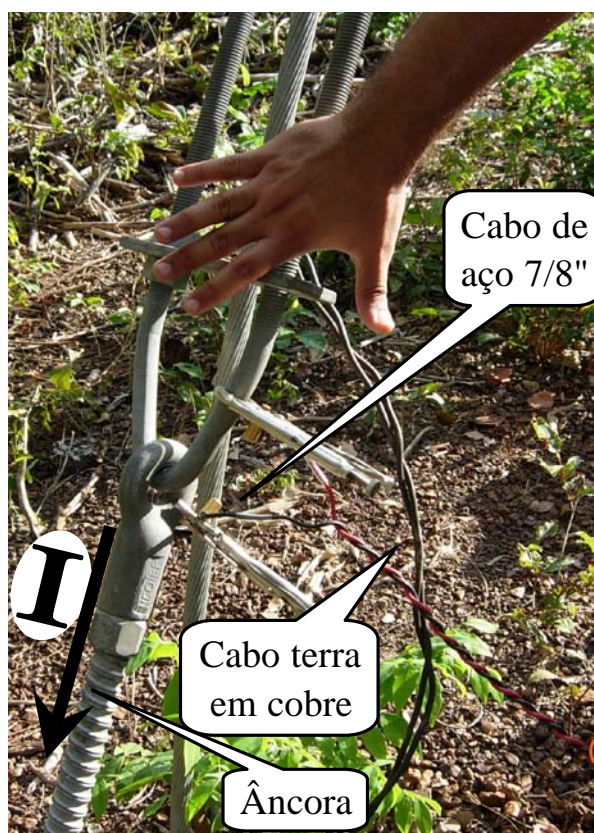
Figura 5 – Âncora e engate com o cabo do estaiamento

A **Figura 4** mostra um sistema de fixação da âncora do estai na rocha e a proteção por tubo de pvc. A **Figura 5** mostra um detalhe do olhal e engate da âncora com o estai.

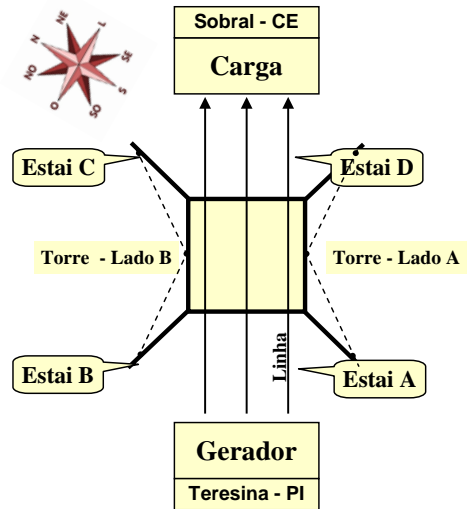
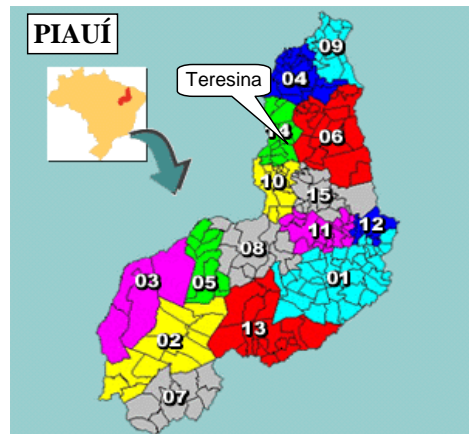
Linha de transmissão de energia elétrica de 500 kV
 Teresina II - Sobral III - C2
 Sistema de Transmissão Nordeste S.A.
 Análise dos estais - corrente na âncora

Os resultados das medições das correntes que percorrem as âncoras, na frequência de 60 Hz, na direção do solo, são mostrados na **Figura 9**, enquanto na **Figura 12** são mostrados os resultados das medidas de correntes nos cabos de estaiamento, em aço galvanizado, que conectam a torre com as âncoras, conforme esquema mostrado na **Figura 7**.

Quanto ao acoplamento das âncoras com o terra, concluiu-se que as âncoras **56-2-C**; **56-2D**; **139-1-A** e **139-1-D** mostraram-se bem mais condutivas para o terra, caracterizando suscetibilidade à corrosão, por possibilitar mais altas correntes eletrolíticas, conforme evidenciado pela análise mostrado na **Figura 9**, através das medidas das correntes em 60 Hz.

As discrepâncias encontradas sugerem que as amostras **139-1-A** e **139-1-D** devem merecer especial atenção e serem selecionadas para outras investigações quanto à integridade das fundações, por estarem mais susceptíveis ao processo de corrosão galvânica.

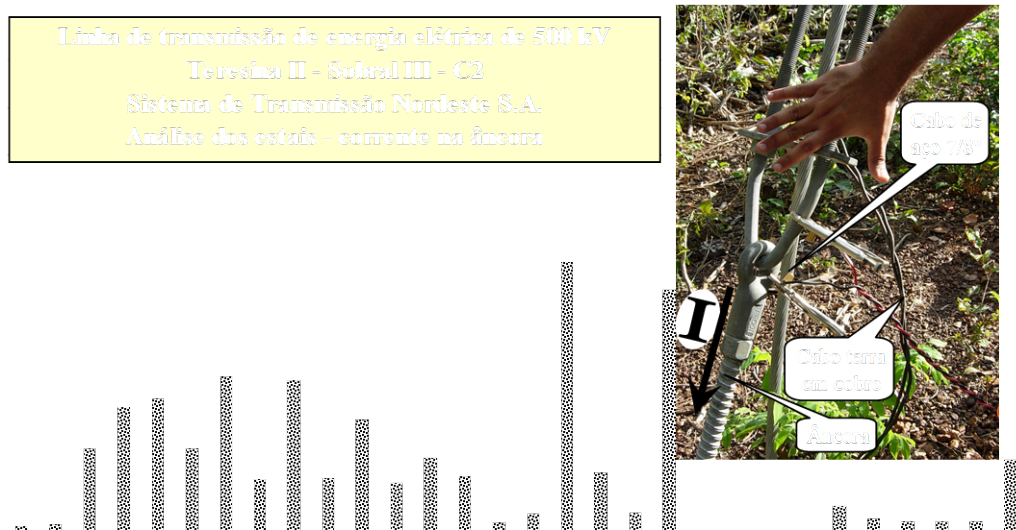
Figura 11 – Correntes de 60 Hz nas âncoras cujas condutâncias foram medidas

Algumas das âncoras foram analisadas quanto à condutância elétrica com o sistema de aterramento, nem todas, e os resultados são mostrados na **Figura 10**. Para estas mesmas âncoras, para comparação, as correntes de 60 Hz encontradas são mostradas na **Figura 11**.
