Trabalho apresentado durante o INTERCORR 2012, em Salvador/BA no mês de maio de 2012.

## **Aumento da Durabilidade das Estruturas de Concreto usando vergalhão de aço galvanizado**

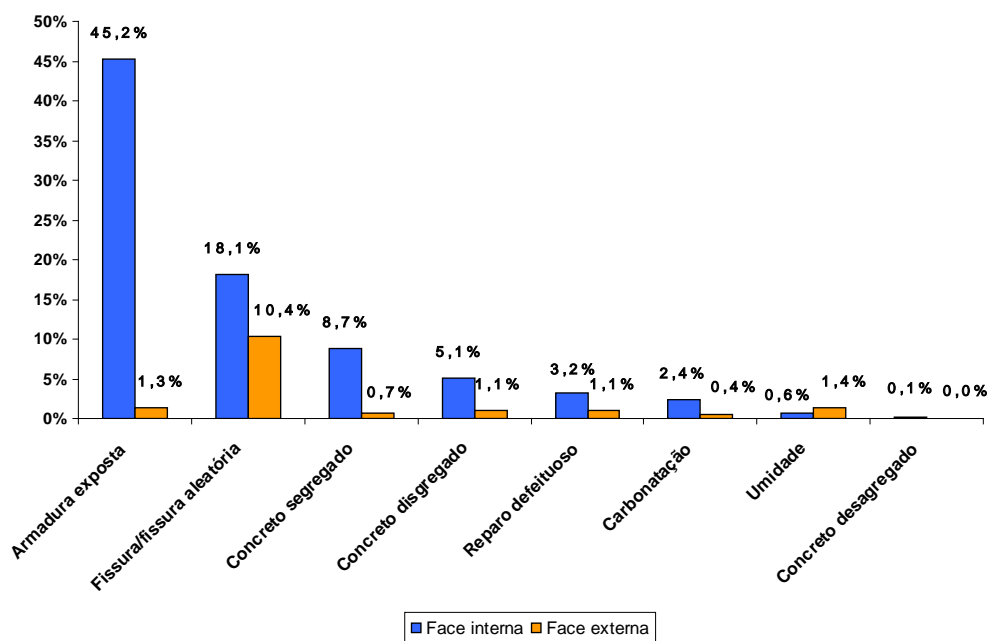
Figura 2 – Gráfico dos tipos de anomalias observadas nas 197 estruturas – faces internas e externas.

A Figura 2 apresenta o gráfico dos dois primeiros parâmetros analisados, quais sejam as anomalias e a face atingida.

Constatou-se que a anomalia mais recorrente é a armadura exposta e corroída nas faces internas dos reservatórios. A Figura 3 apresenta a distribuição das percentagens nos elementos estruturais.

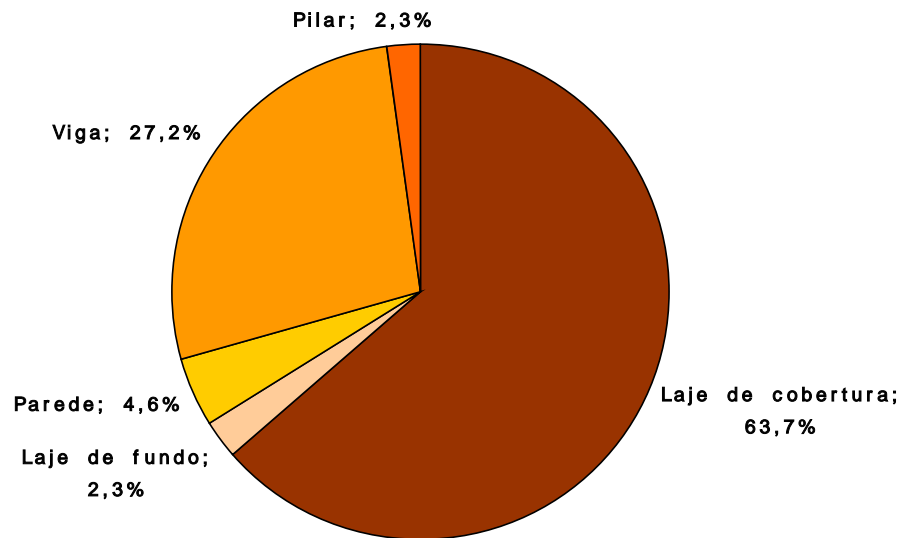
**Figura 3 – Distribuição da área afetada por armadura exposta e corroída na face interna dos elementos estruturais dos reservatórios analisados.**

A maior incidência desse tipo de anomalia ocorreu na laje de cobertura, com cerca de 64 %, e a causa provável para essa anomalia, foi a deficiência de cobrimento da armadura, com cerca de 79 %, conforme mostrado na Figura 4.

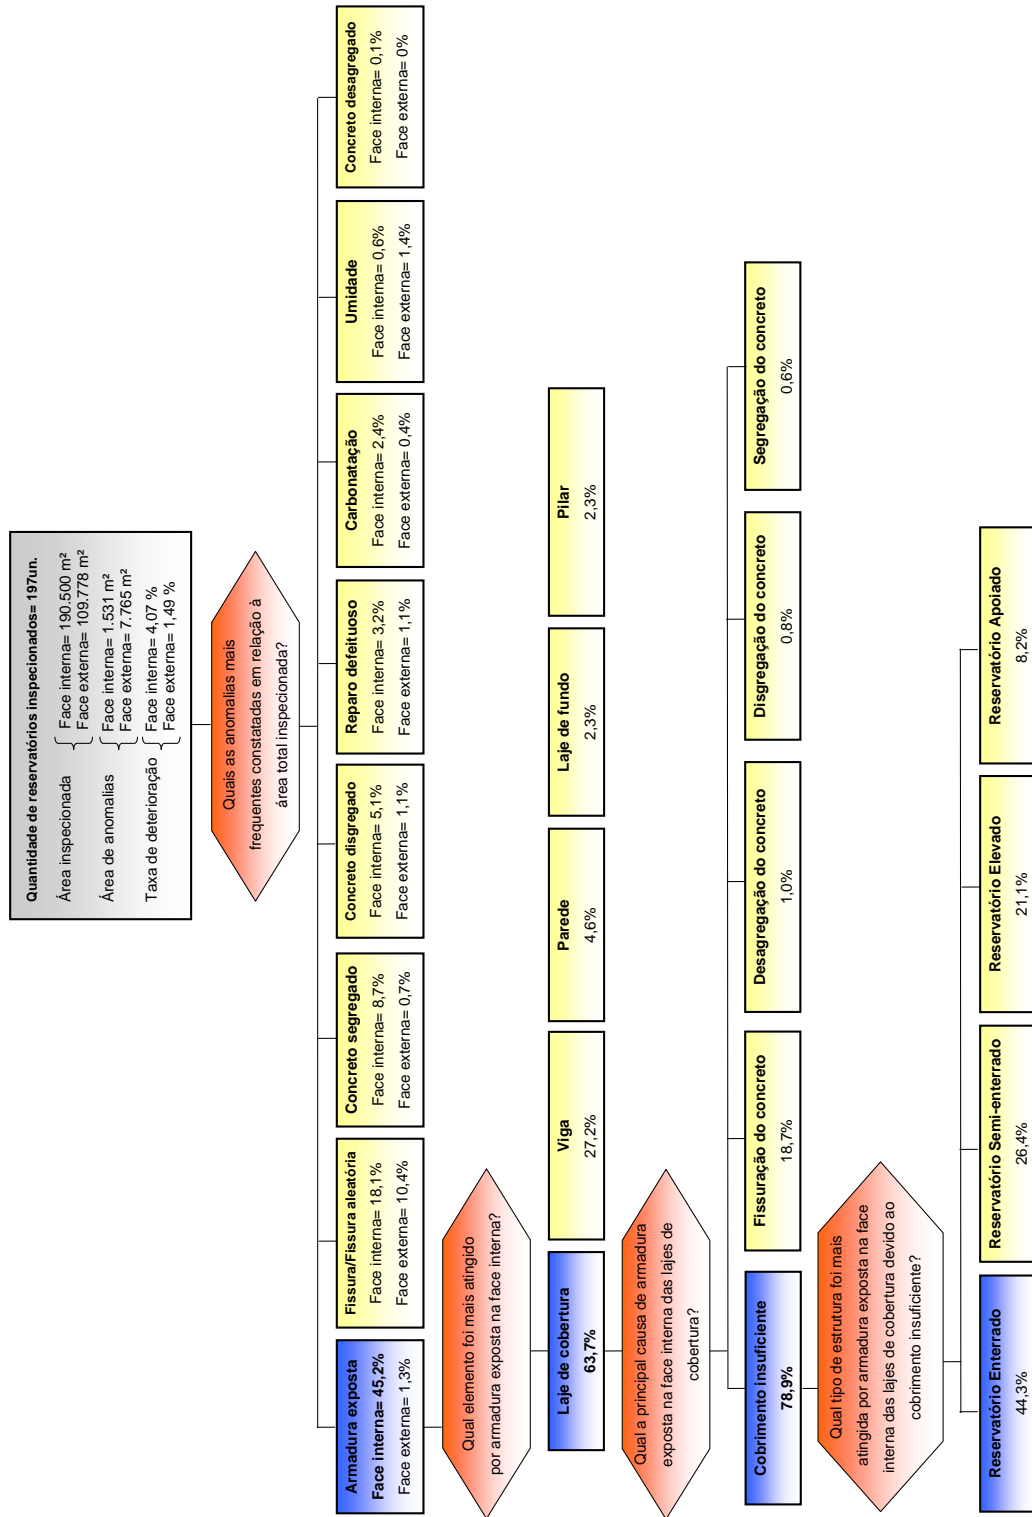
Figura 5 – Fluxograma apresentando os resultados obtidos no levantamento das anomalias

O fluxograma da Figura 5 mostra os resultados obtidos.

A partir deste estudo, verificou-se que 45 % das anomalias encontradas são de corrosão das armaduras, 63 % das armaduras corroídas estão na face interna das lajes de cobertura, com 89 % dessas anomalias causadas por cobrimento insuficiente da armadura e, também agravado pela ação do cloro.

Usar aço galvanizado em reparos com porcentagens elevadas de anomalias com corrosão de armaduras.
