Estudo de caso de corrosão metálica em equipamentos elétricos da subestação Angelim, PE

Alberto Pires Ordine^a, Fernando de Loureiro Fragata^b, Mauro Zanini Sebrão^c,
Francisco Alexandre Filho^d, Luiz Raimundo Barbosa^e

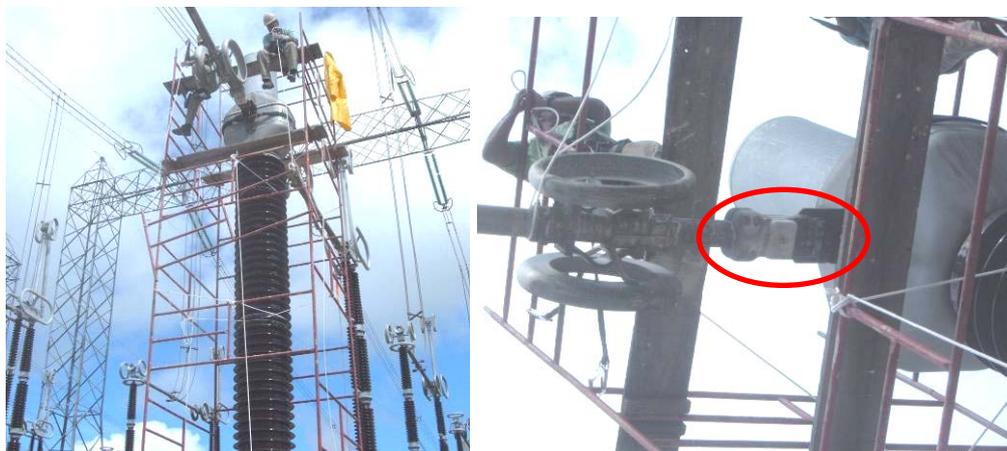
Figura 5 – Montagem de andaime para inspeção da barra de conexão do TC de posição operacional 95E3 fase A

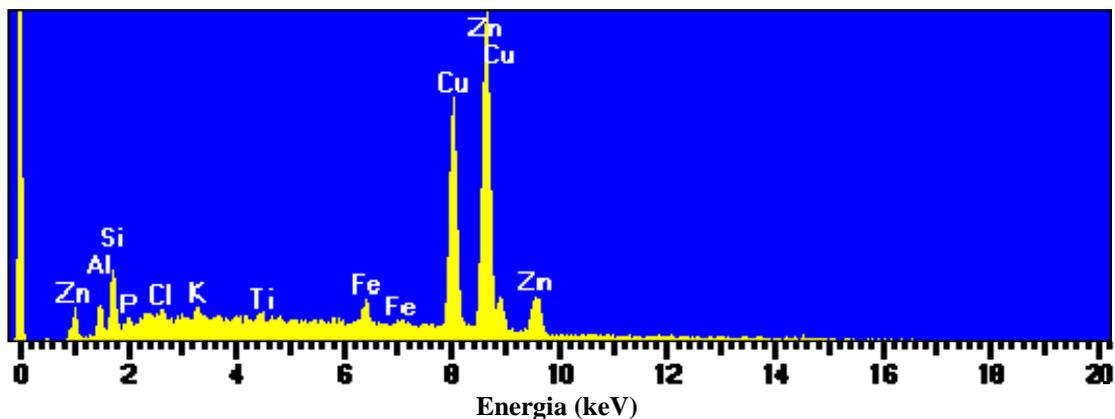
É importante destacar nestes resultados o teor significativo do elemento cloro (Cl), o que indica que o produto de corrosão pode ser cloreto de cobre. Os demais elementos, com exceção do zinco (Zn), encontram-se em teores bem baixos, sendo, provavelmente, constituintes de materiais particulados oriundos do ambiente e aderidos ao produto coletado. Em relação ao expressivo teor de zinco observado, este é devido ao arraste do mesmo pela espátula, durante o procedimento de coleta de material. Este fato ocorreu porque, anteriormente à coleta do produto esverdeado do cabo de aterramento, raspou-se um parafuso, que fixa o cabo de aterramento, com a mesma espátula usada para coletar o produto, sem a preocupação de se fazer uma limpeza na espátula. Naquele momento, acreditou-se que o parafuso também era constituído de cobre, porém, por esta análise, presume-se que o parafuso era, na verdade, constituído de latão, que é uma liga Cu-Zn. A Figura 14 e a Tabela 2 apresentam os resultados de EDS do produto raspado do parafuso, confirmando a presença de zinco em teor elevado e, portanto, indicando que o parafuso era mesmo uma liga Cu-Zn.

Figura 14 – Espectro de dispersão de energia do produto de corrosão esverdeado coletado do parafuso de fixação do cabo de aterramento da chave seccionadora de posição operacional 35E3-8 fase A da SE Angelim

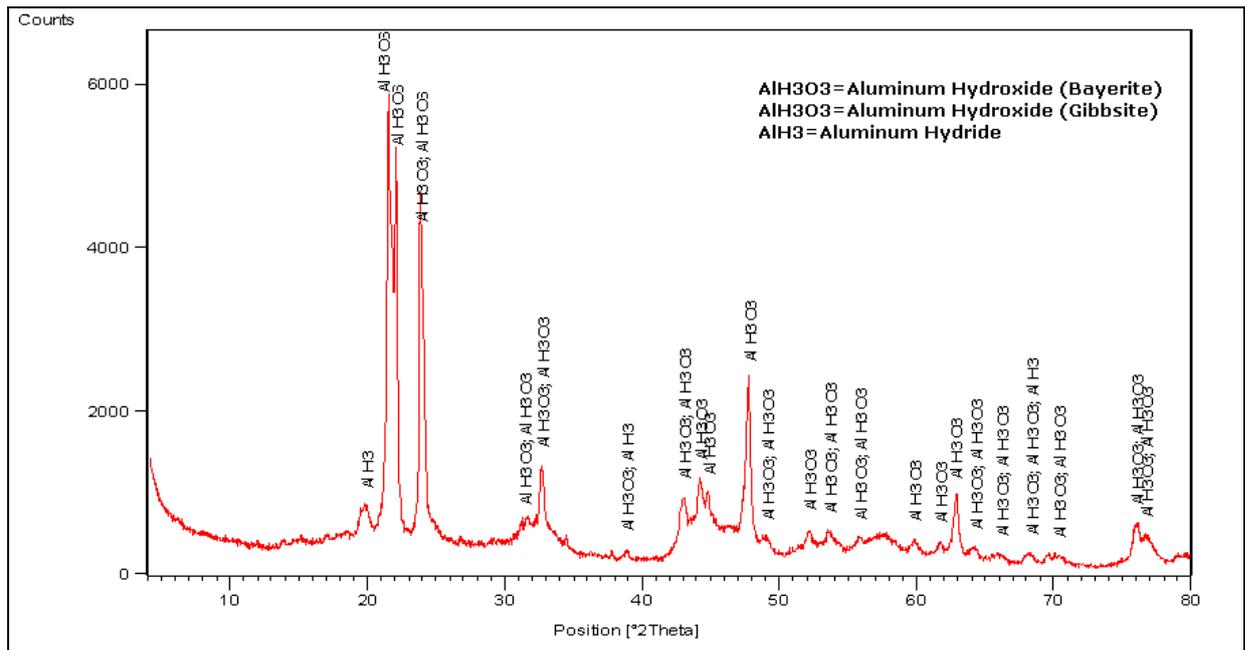
A Figura 15 apresenta o espectro de dispersão de energia do produto de corrosão branco, coletado sob o revestimento da barra de conexão de alumínio entre o TC inspecionado e o barramento rígido, cujo resultado indicou 100% de alumínio (Al). Como a técnica de EDS não é sensível para identificar H e O, o composto químico foi identificado por análise de difração de raios-X, mostrada na Figura 16, confirmando que o produto é composto de formas de hidróxido de alumínio. Ainda neste produto, procedeu-se uma análise sobre a região diretamente em contato com o revestimento metálico. Nesta região, observou-se uma coloração azul clara e os resultados desta análise estão apresentados na Figura 17 e na Tabela 3, indicando a presença de cobre e cloro na região de contato entre o produto de corrosão e o revestimento, além do alumínio já identificado.

Figura 16 – Análise de difração de raios-X do produto de corrosão branco coletado da barra de conexão de alumínio

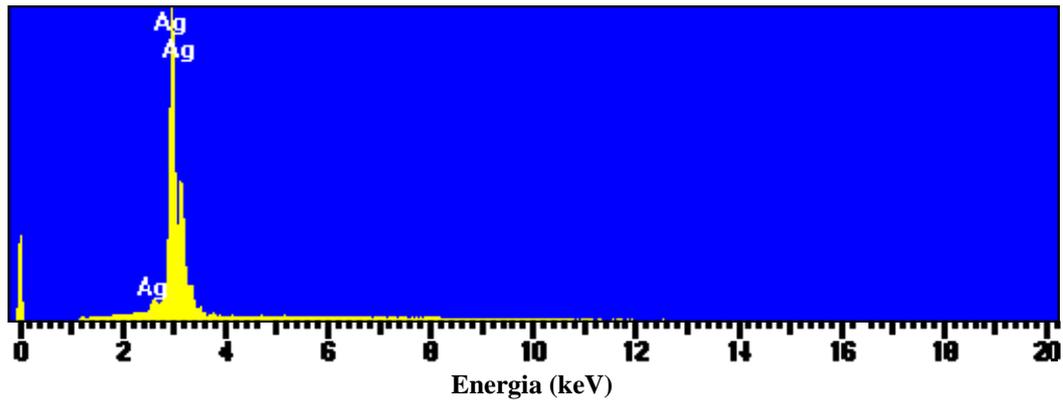
A face externa do revestimento metálico também foi limpa com o auxílio de uma espátula, anteriormente à análise de EDS. Neste caso, observou-se a presença de sujeiras e lodo aderidos ao revestimento. Após a limpeza, verificou-se que a superfície externa do revestimento também apresentava um brilho metálico, porém de cor branca. O espectro de EDS mostrado na Figura 19 identifica a face externa do revestimento como sendo **100% de prata (Ag)**. Ou seja, a camada de topo do revestimento também é uma camada metálica, confirmando a primeira informação fornecida pela Chesf que este revestimento tem como objetivo melhorar propriedades de contato elétrico. Adicionalmente, analisou-se a seção transversal do revestimento por microscopia ótica com o objetivo de se determinar a espessura das camadas e investigar se o revestimento é composto apenas por duas camadas ou se existem camadas intermediárias. De fato, foram encontradas somente duas camadas, como mostra a Figura 20. Assim, a camada de fundo corresponde à cobre e a camada de acabamento corresponde à prata. A Tabela 4 apresenta as medições de espessura ao longo das camadas, que se mostraram bem homogêneas, refletindo-se nos baixos valores de desvio padrão. A espessura medida da camada de fundo (cobre) apresentou um valor médio de 65 μm e da camada de acabamento (prata), de 7 μm .

Figura 19 – Espectro de EDS da face externa do revestimento presente na barra de conexão de alumínio inspecionada

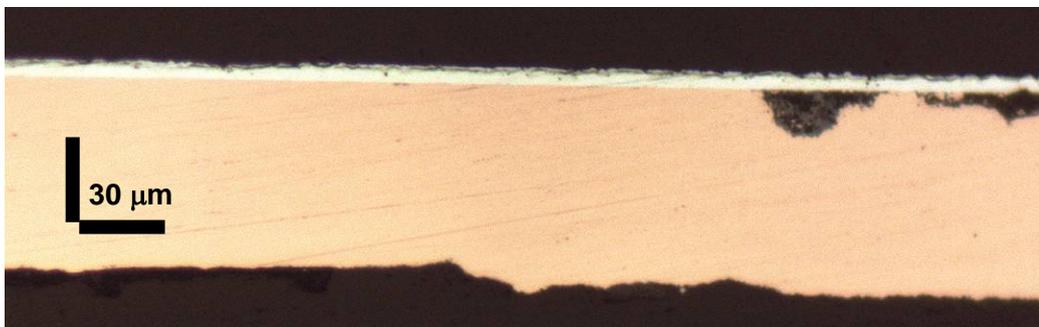
Figura 20 – Microscopia Ótica da seção transversal do revestimento metálico da barra de conexão de alumínio inspecionada (aumento de 200 X)
