Trabalho apresentado durante o INTERCORR 2014, em Fortaleza/CE no mês de maio de 2014.

### **Corrosão de armadura de estruturas de concreto leve com ar incorporado**

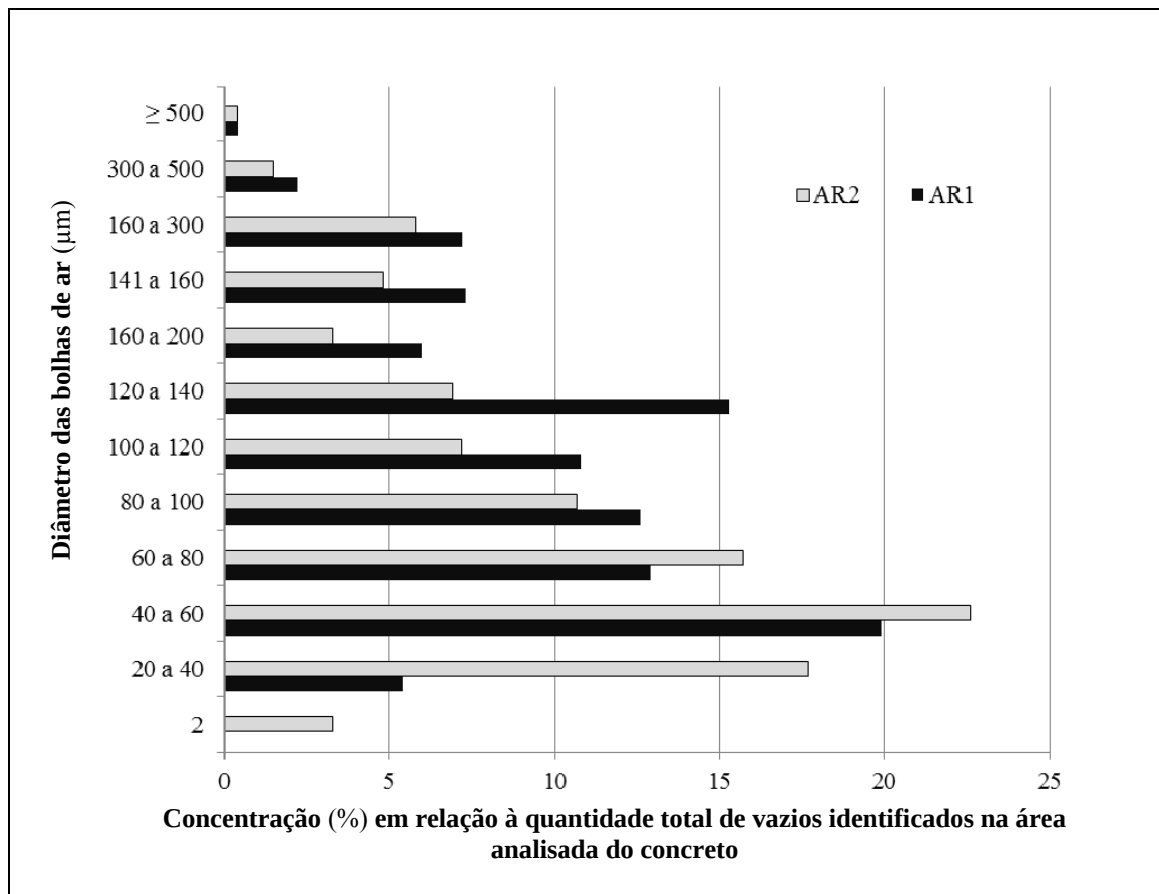
No concreto AR1, Figura 6, pode-se visualizar a presença de bolhas de dimensões maiores do que no concreto AR2, Figura 7. No entanto, no concreto AR2, há também vazios sem uma forma definida. No gráfico (Figura 8), pode-se observar que a maioria das bolhas de ar tinha diâmetro menor do que de 300  $\mu\text{m}$  em ambos os concretos, no entanto, havia bolhas de diâmetros maiores, inclusive de 500  $\mu\text{m}$ . Alguns destas de diâmetros maiores são possivelmente resultantes da união de bolhas de ar. A faixa predominante de bolhas é de em torno de 40  $\mu\text{m}$  a 140  $\mu\text{m}$  para o concreto AR1 e de 20  $\mu\text{m}$  a 100  $\mu\text{m}$  para o concreto AR2.

**Figura 8** – Gráfico de concentração e do diâmetro das bolhas de ar nos concretos AR1 e AR2
