Trabalho apresentado durante o INTERCORR 2016, em Búzios/RJ no mês de maio de 2016.

Corrosão do Aço Carbono Devido a Elevação da Concentração de CS₂ (Dissulfeto de Carbono)

José Raimundo dos S. Filho^a

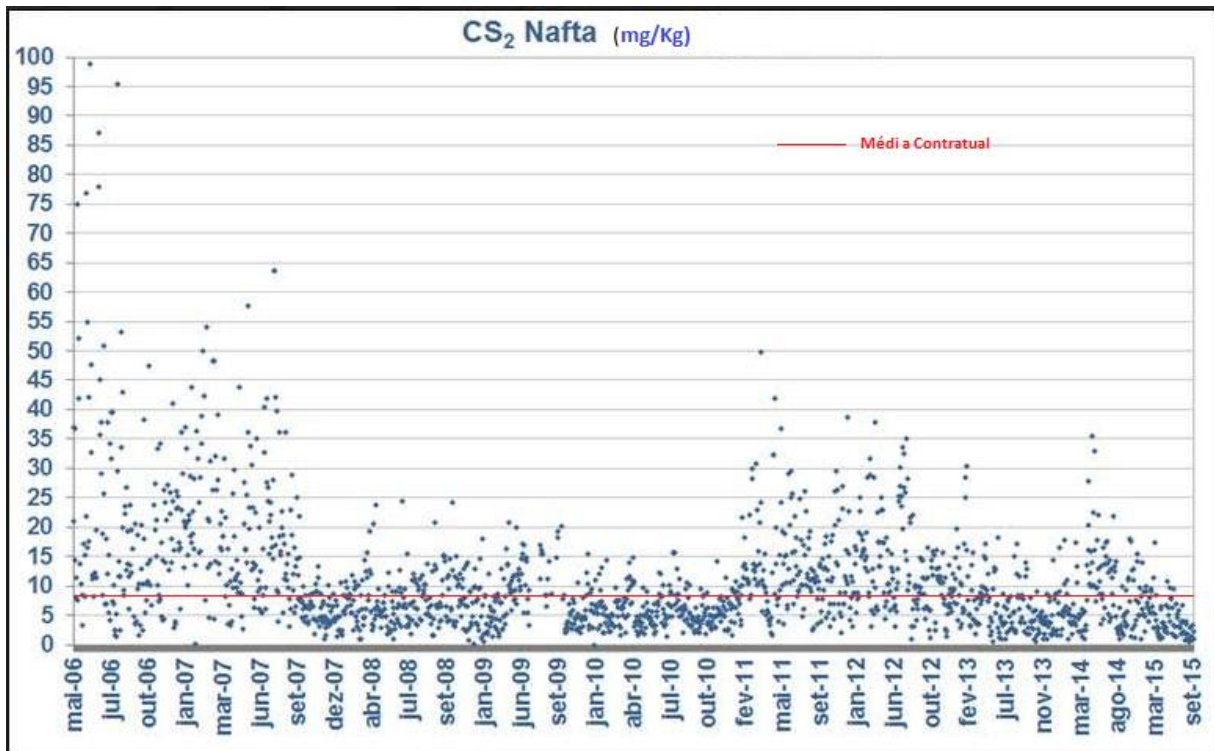
Gráfico 1: Teor de CS₂ na Nafta.

Por volta do ano 2005 a nafta fornecida às plantas petroquímicas brasileiras passou a apresentar concentrações de CS₂ muito acima das especificações usuais, gráfico 1.

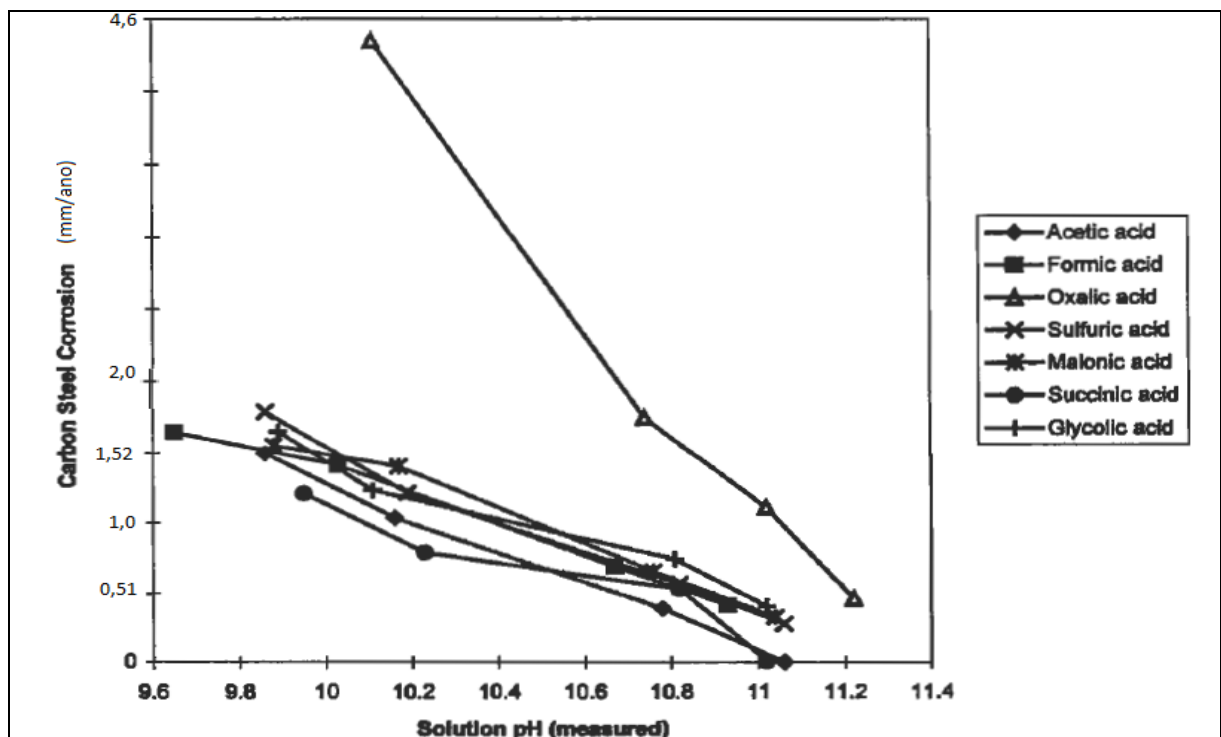
Figura 4 – Efeito do pH em várias soluções de sais termicamente estáveis na corrosão do aço carbono, a 121°C (Rooney et al. ,1996)

Experimentos realizados mostram que a corrosividade de sais termicamente estáveis de muitos ácidos (acético, fórmico, sulfúrico, malônico, succínico e glicólico), em 50% de MDEA, correlaciona-se bem com o pH da solução medida na temperatura ambiente. Por exemplo, a taxa de corrosão no aço carbono a 121°C aumenta linearmente de quase zero (sem ácido, pH= 11,57) para cerca de 1,52mm/ano quando uma quantidade suficiente de alguns desses ácidos acima é adicionada para reduzir o pH para 9,9. Com exceção do ácido oxálico, que apresenta uma taxa de corrosão muito maior, aparentemente devido a formação de quelato de ferro.(Rooney et al. (1996)). Ver figura 4 com resumo deste experimento.
