Trabalho apresentado durante o INTERCORR 2016, em Búzios/RJ no mês de maio de 2016.

AValiação DO DESEMPENHO DE REVESTIMENTO ANTIADERENTE À BASE DE POLITETRAFLUOROETILENO APLICADO SOBRE SUBSTRATOS DE ALUMÍNIO

André Adriano Versteg^a, Eliena Jonko Birriel^b

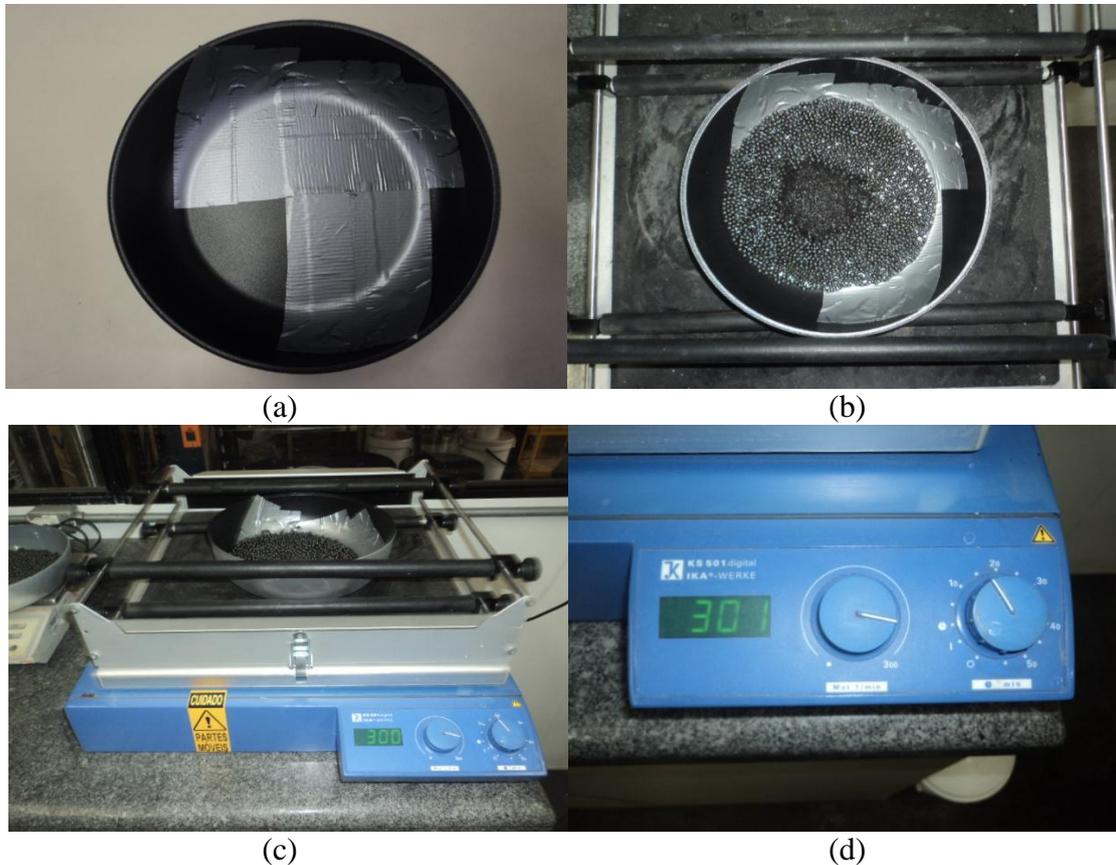
Figura 1 - Ensaio de abrasão LGA.

O fundo da panela ficará então com três quadrantes testados (15, 30 e 45 minutos) e um intacto, para comparação. A Figura 1a ilustra a panela antes do ensaio com os 3 quadrantes com a fita, a Figura 1b a panela com a mistura abrasiva, a Figura 1c a panela fixada no agitador orbital e a Figura 1d a rotação e o tempo de ensaio programado no agitador orbital.
