Trabalho apresentado durante o INTERCORR 2016, em Búzios/RJ no mês de maio de 2016.

Análise de falha de tubo de permutador de calor especificado em ASTM A179, pertencente a sistema de tratamento de petróleo

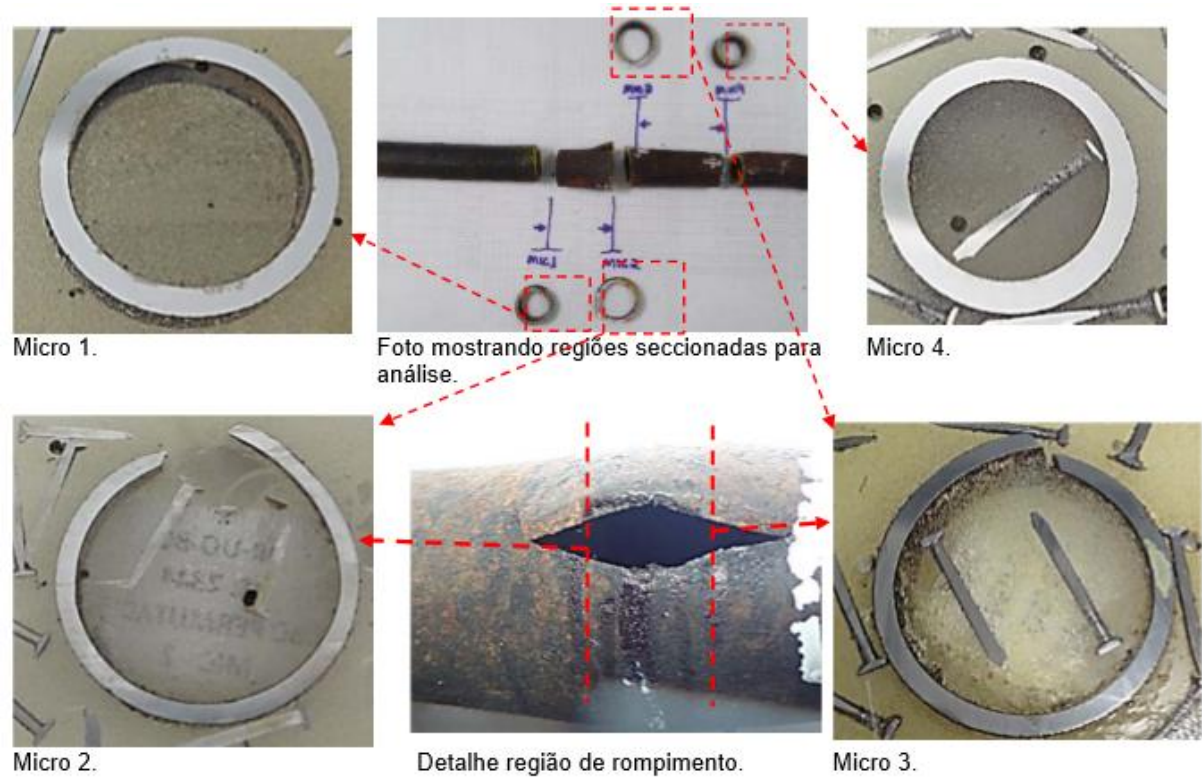
Foram realizadas análise química e ensaio de microdureza Vickers, para verificar adequação à especificação do material. Foram realizados macro e micrografia, objetivando verificar alguma possível descontinuidade macro e/ou microestrutural. Foi realizada análise química do resíduo coletado no lado externo do tubo (lado óleo). Análises como teor de ferro, cloreto, pH e residual de nitrito na água de aquecimento também foram realizadas. Por fim, foi realizada análise de fratura por meio de Microscópio Eletrônico por Varredura (MEV). Foram selecionados 4 trechos de um tubo para análise microscópica, microdureza e análise dimensional. O detalhe dos cortes e embutimento estão indicados na figura 1.

Figura 1 – Região das amostras selecionadas para as análises metalográficas, microdureza e dimensional.
