## PROTEÇÃO CATÓDICA x INCRUSTAÇÃO

Hugo F. Goulart<sup>a</sup>, José C. M. Costa<sup>b</sup>

The objective of this paper is to present field evidences of the difficulties in the application of cathodic protection in submerged structures with marine inlay.

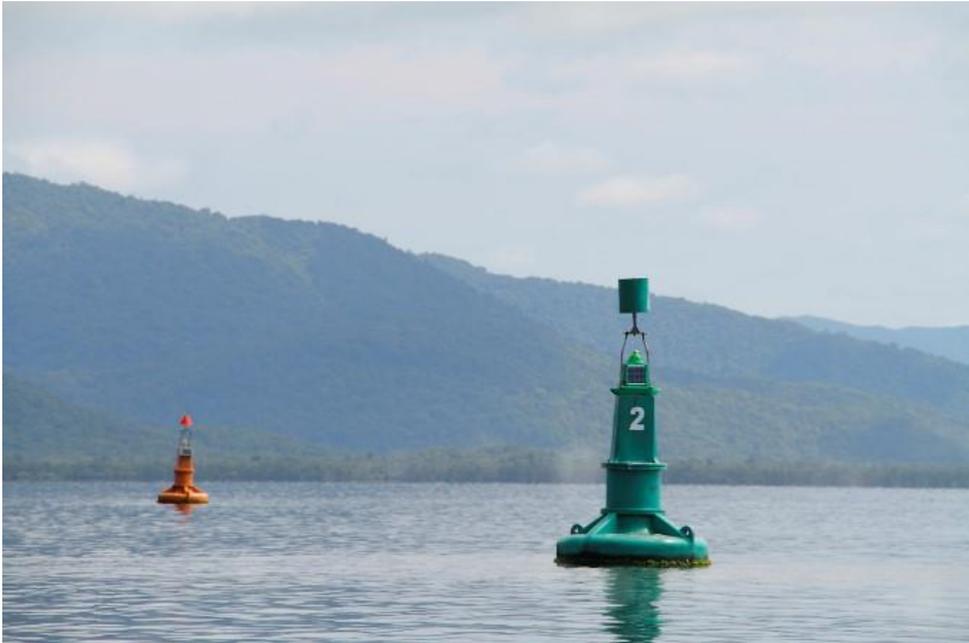
As fotos apresentadas na época (realizadas por mergulhador) mostravam um anodo sem evidências de perda de massa (o nome da empresa ainda era visível), com poucas incrustações marinhas em seu corpo e muita incrustação marinha em toda a estrutura submersa da boia (catodo).

Neste primeiro momento o relatório da PETROBRAS indicava que a liga do anodo estava fora de especificação e por este motivo não funcionou.

Foto 11 – Apresenta-se uma tradicional boia instalada no mar.
