PROTEÇÃO CATÓDICA x INCRUSTAÇÃO

Hugo F. Goulart^a, José C. M. Costa^b

The objective of this paper is to present field evidences of the difficulties in the application of cathodic protection in submerged structures with marine inlay.

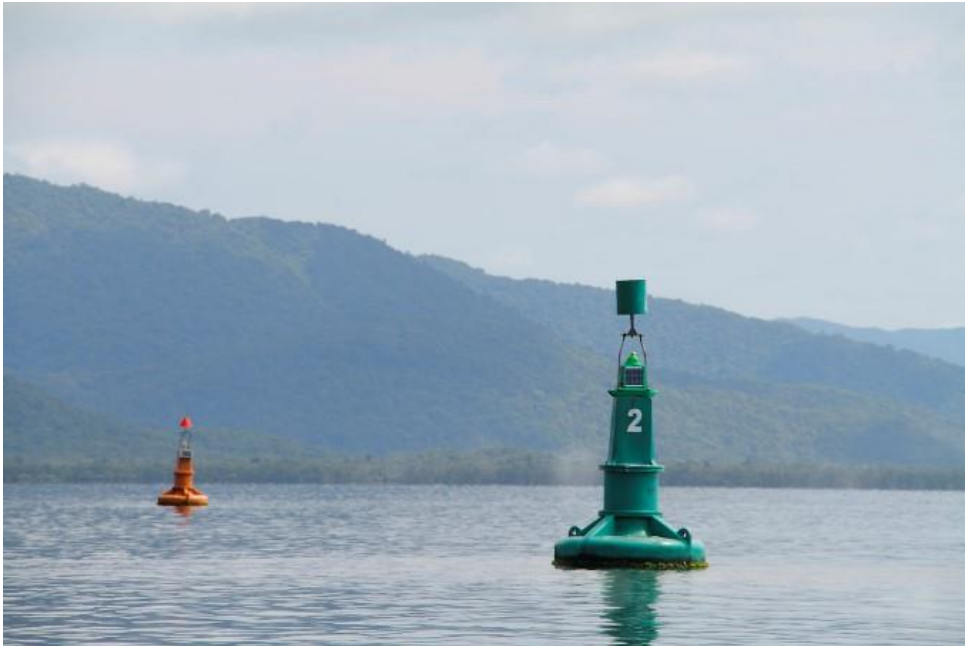
As fotos apresentadas na época (realizadas por mergulhador) mostravam um anodo sem evidências de perda de massa (o nome da empresa ainda era visível), com poucas incrustações marinhas em seu corpo e muita incrustação marinha em toda a estrutura submersa da boia (catodo).

Neste primeiro momento o relatório da PETROBRAS indicava que a liga do anodo estava fora de especificação e por este motivo não funcionou.

Foto 11 – Apresenta-se uma tradicional boia instalada no mar.

O caso relatado nas Evidências nº 01 e nº 02 mostram que a incrustação severa realiza um isolamento elétrico entre o anodo e o catodo, e caso aconteça uma demora nesta reposição, esta vida marinha se desenvolve isolando eletricamente o catodo, onde anteriormente a corrente deste anodo criava a pilha galvânica, protegendo a estrutura submersa contra a corrosão.
