Avaliação da taxa de corrosão no revestimento de produção de poços submarinos produtores de petróleo que operam com *gas-lift*

Bruno Diehl Neto^a, Ilson Palmieri Baptista^b, Júlio Endress Ramos^c, Eduardo Gullo Muller Lopes^c, Javier A. C. Velasco^e

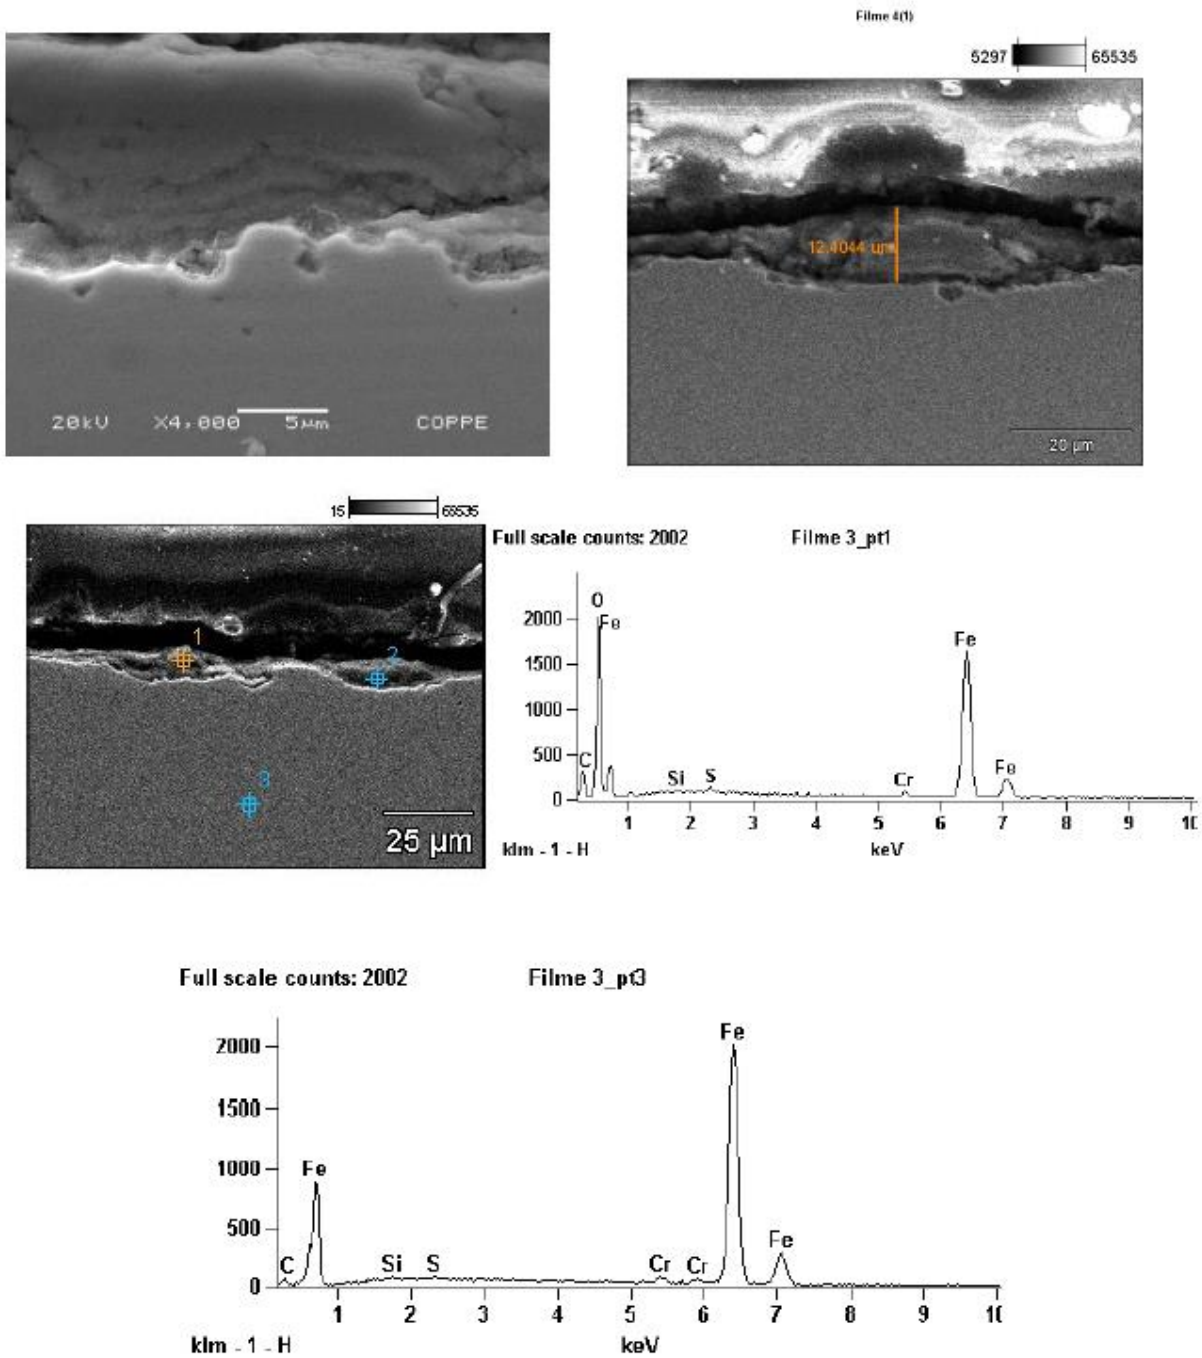
A Figura 3 apresenta uma análise por MEV e técnica de DRX que demonstra uma camada de carbonato de ferro (FeCO_3), tendo aproximadamente 12 μm de espessura do ensaios da condição 1, com 60 dias de exposição.

Figura 3 – MEV (detalhe para a medida de espessura de filme) e difratogramas de raios-X para o CP do P-110 após imersão em solução NaCl 9,8 ppg contendo inibidor durante 60 dias.

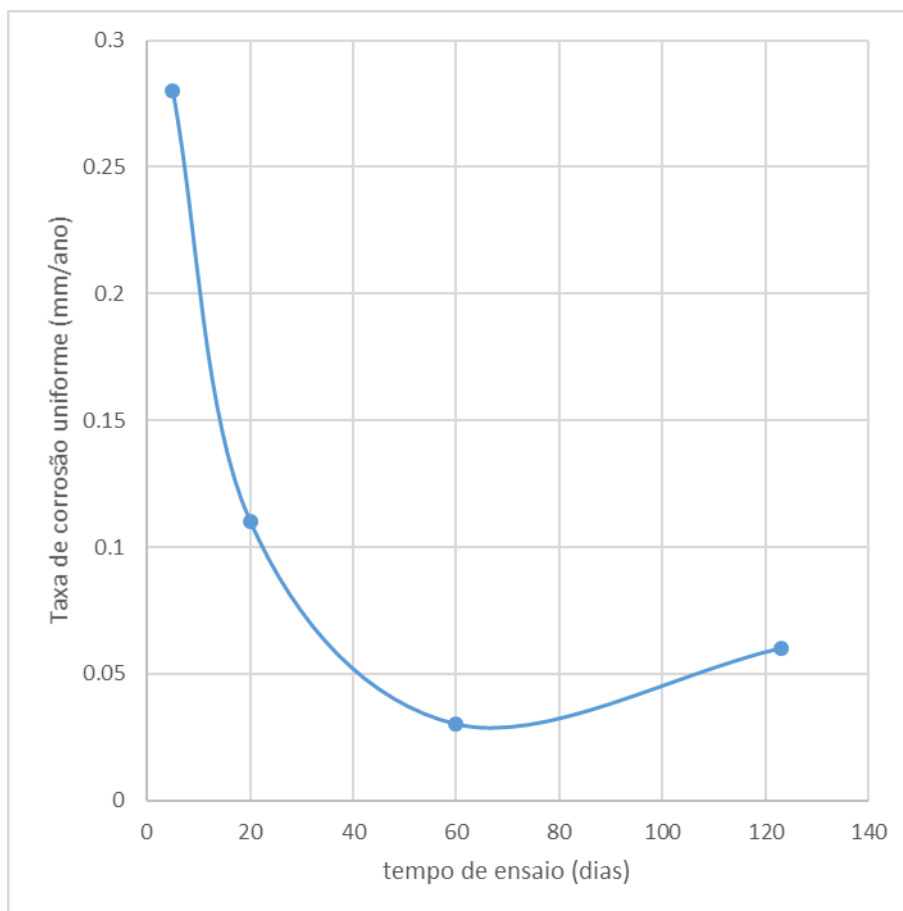
Em maior temperatura (condições 4, 5, 7 e 8) foi possível notar o mesmo efeito, ou seja, quanto maior o tempo de exposição do aço à solução de ensaio, menores são as taxas de corrosão uniforme, conforme esquematicamente apresentado na Figura 4.

Figura 4 – Taxa de corrosão uniforme em função do tempo de ensaio de imersão. Fluido de completação, 40 bara de pCO_2 , 110°C, 3,5 mL/cm² de relação V/A e sem inibidor de corrosão.

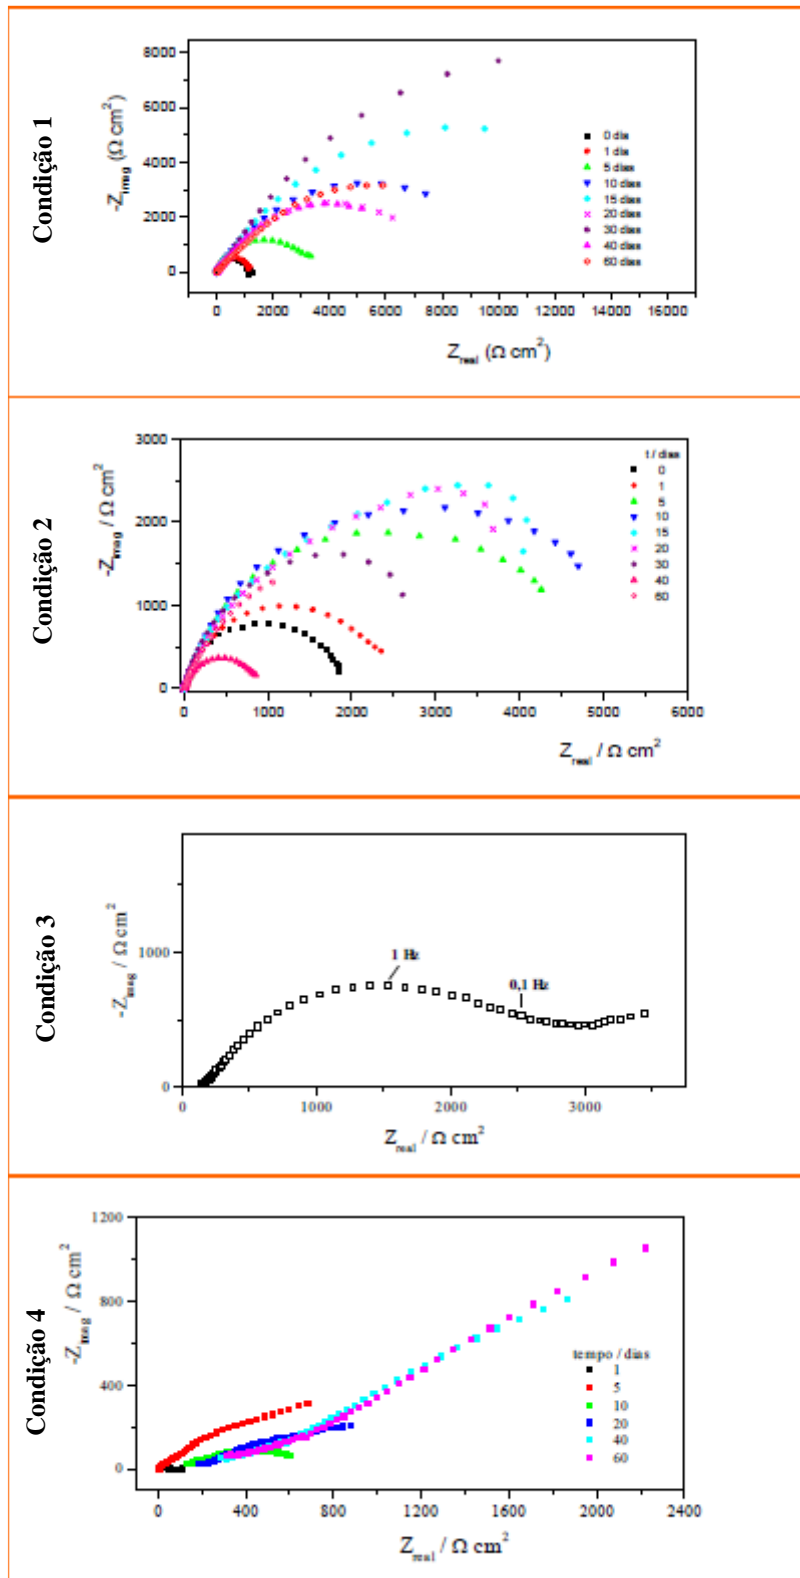
A Figura 5 apresenta uma comparação entre os espectros EIE das condições 1, 2, 3 e 4 realizados após diversos tempos de ensaio. Observa-se nas condições 1 e 2, (50°C, 60 dias, com e sem inibidor), um fenômeno característico nos diagramas de Nyquist: o aumento da abertura e do tamanho do arco capacitivo durante as primeiras semanas, seguida da oscilação desses arcos durante o restante do ensaio. Este fenômeno pode ser influenciado pela queda e precipitação do carbonato de ferro sobre a superfície do eletrodo e/ou, conseqüentemente, o aumento e diminuição da área superficial do eletrodo. Mesmo assim, os valores da resistência real são muito superiores a 1 k Ω cm², sendo os espectros do sistema com inibidor de corrosão de maior resistência.

Na condição 3 (Figura 5), de elevada razão V/A (60 mL/cm²), se observa na medida de 60 dias a presença de um outro arco em baixas frequências, sendo o primeiro arco mais achatado. No entanto, mesmo que a magnitude da resistência real seja alta, esse comportamento indica que as propriedades do filme de FeCO₃ precipitadas são diferentes das condições com alto confinamento.

Figura 5 – Espectro da EIE do aço baixa liga P-110 no fluido de completação em condições de ensaios com 60 dias de duração (condições 1 a 4).
