SEMINÁRIO
BRASILEIRO DE
**REVESTIMENTOS
EM DUTOS**

Revestimento Autorregenerante

Revestimentos Anticorrosivos Autorregenerante

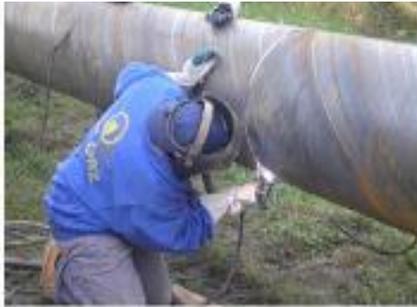
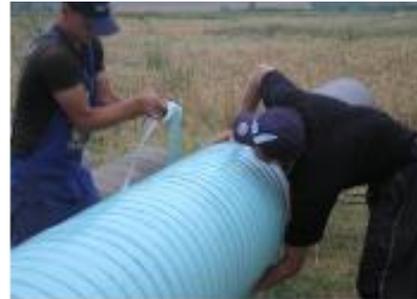
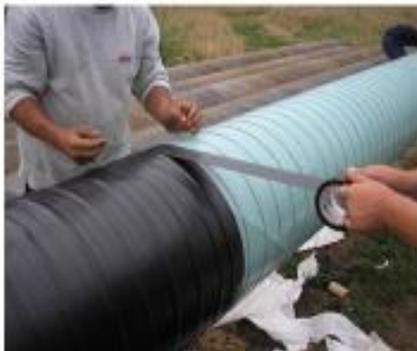
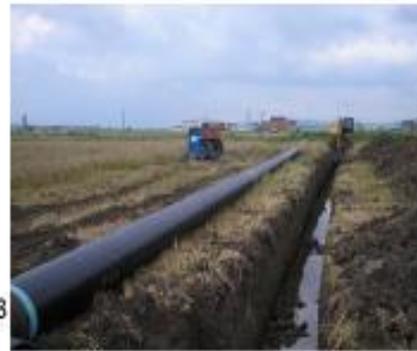
Revestimentos Visco elásticos – Aplicação em campo ou fábrica

Gasoduto de 24” na Romenia

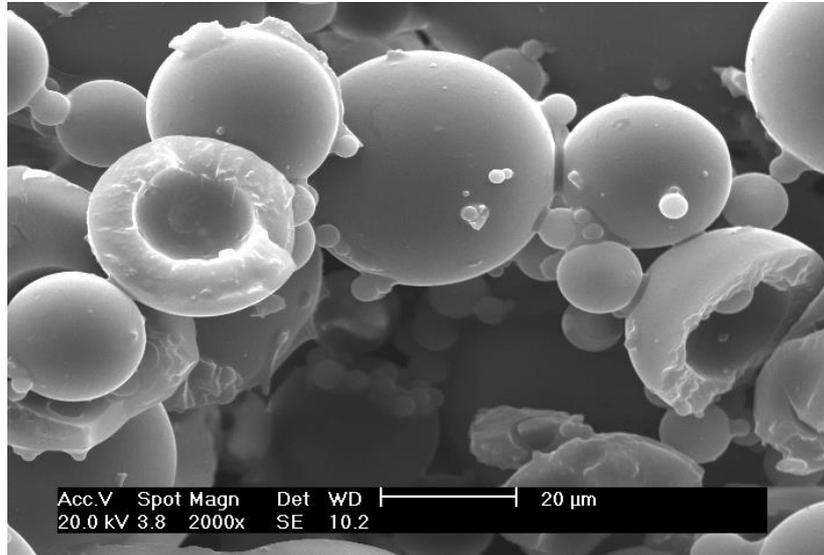
Definição de microcápsulas poliméricas

- ✓ São partículas esféricas pequenas contendo no seu interior um sólido, líquido ou gás.
- ✓ Comercialmente as microcápsulas possuem tipicamente o diâmetro de 3 a 800 μ m e possuem de 10 a 90 wt.% de material ativo.

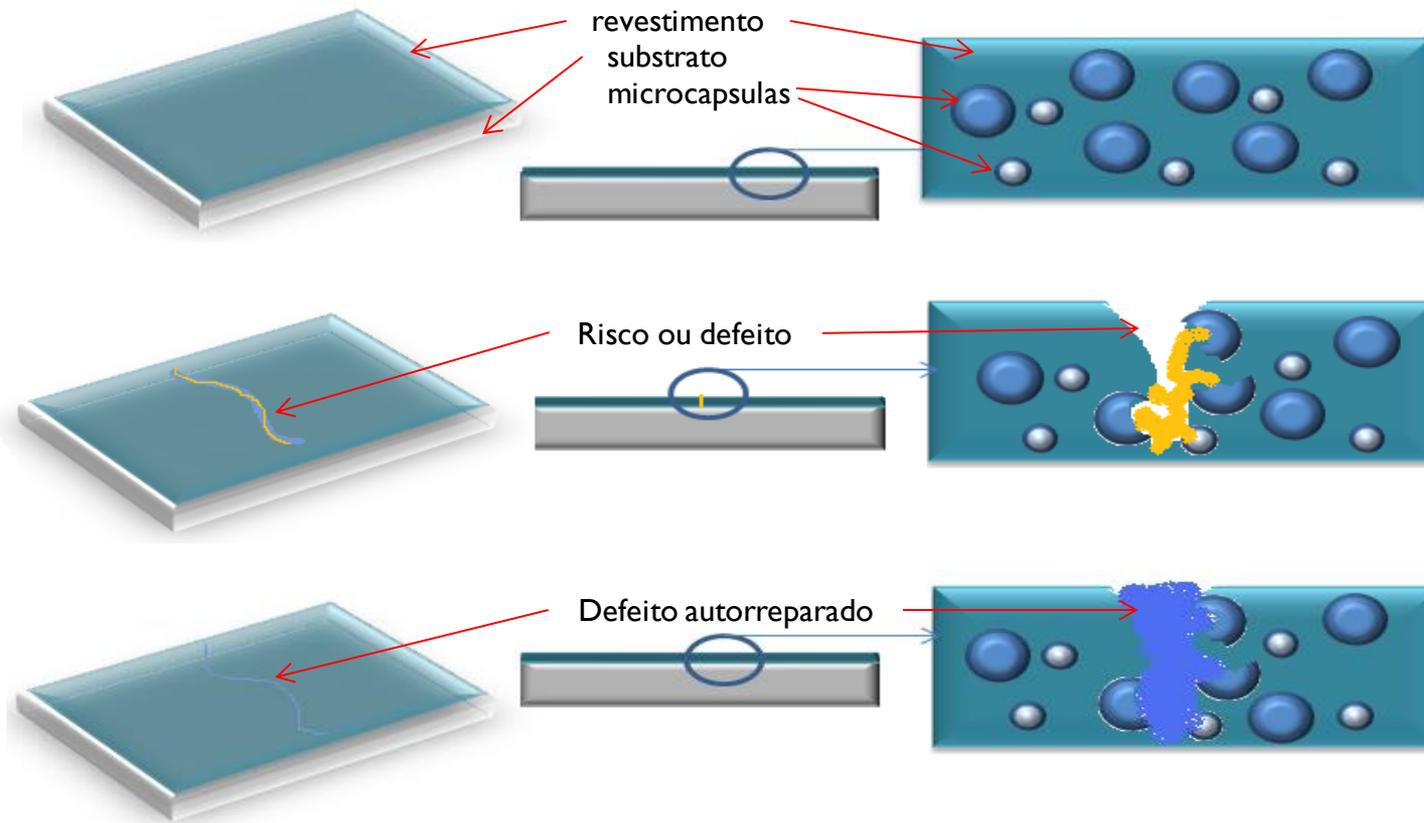
- ✓ Aditivação de microcápsulas poliméricas carregadas com formadores de filme

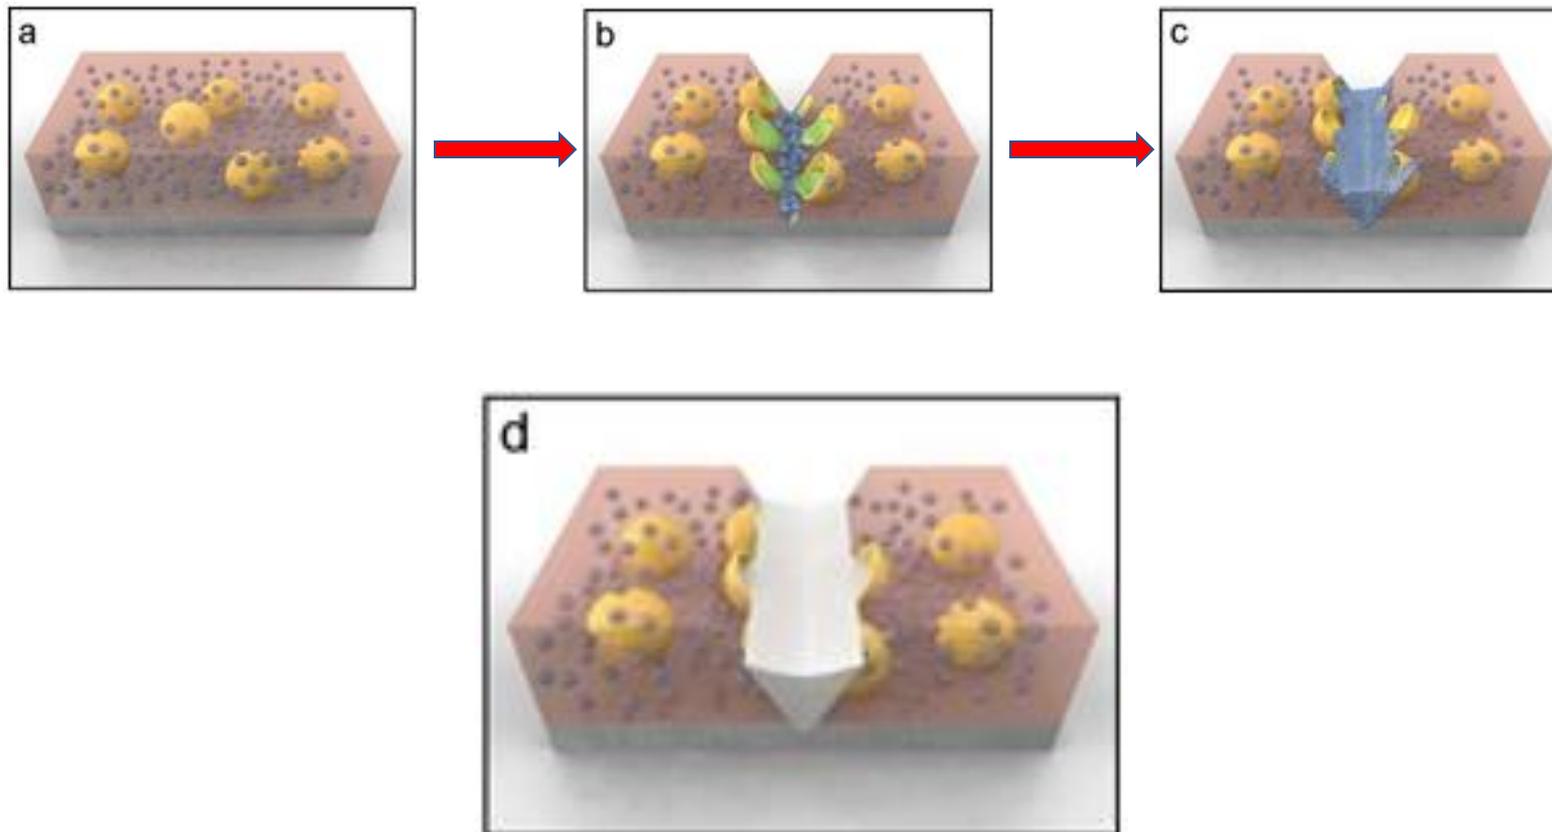
- ✓ Agentes ativos encapsulados in microcápsulas poliméricas aditivadas a tinta visando obtenção de revestimento anticorrosivo inteligente.

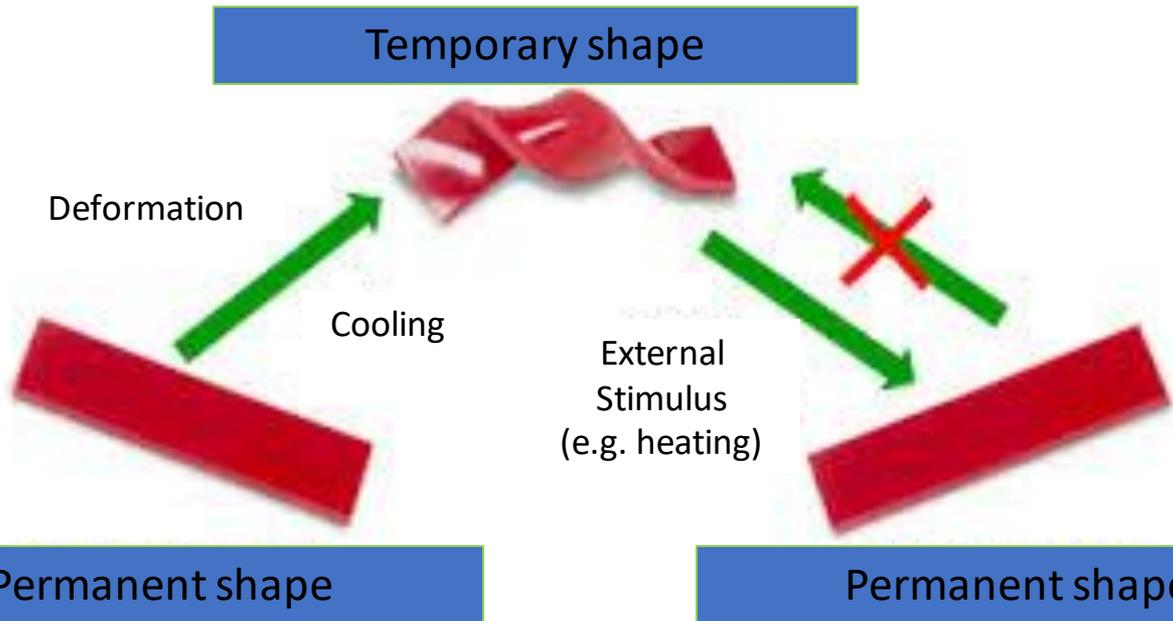
Revestimento termo ativados

Gatilhos ou estímulos para a ativação do efeito Autorreparador

- Falha de aplicação ou defeito;
- Variação de pH;
- Radiação UV;
- Degradação mecânica;
- Delaminação;
- Corrosão;
- Stress térmico.

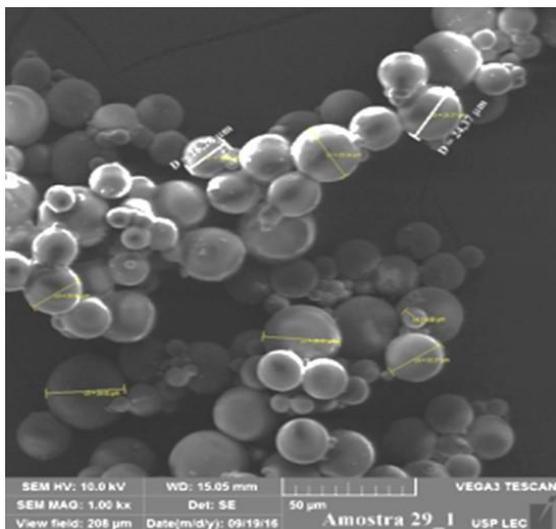
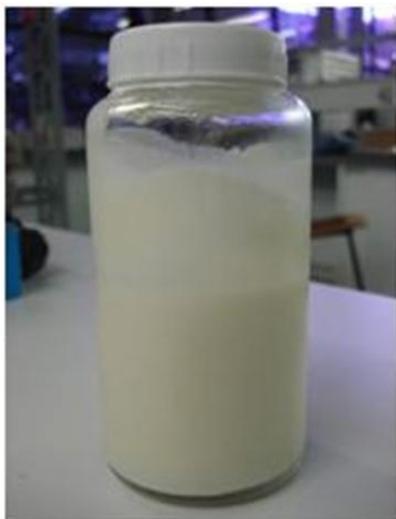
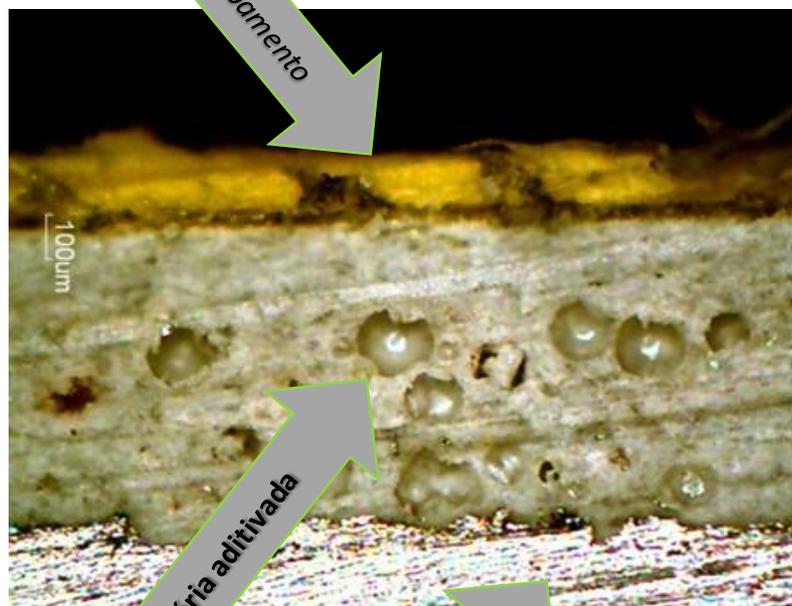
Aditivo Autorregenerante

Camada de acabamento

Camada intermediária aditivada

Substrato metálico

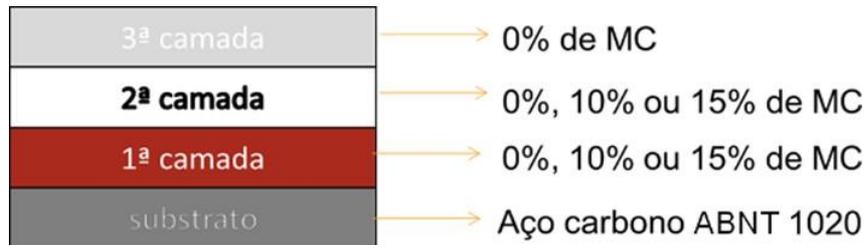
Aditivação com microcápsulas

Corpos de prova deixados ao ar por 48h após defeito ser provocado - reticulação

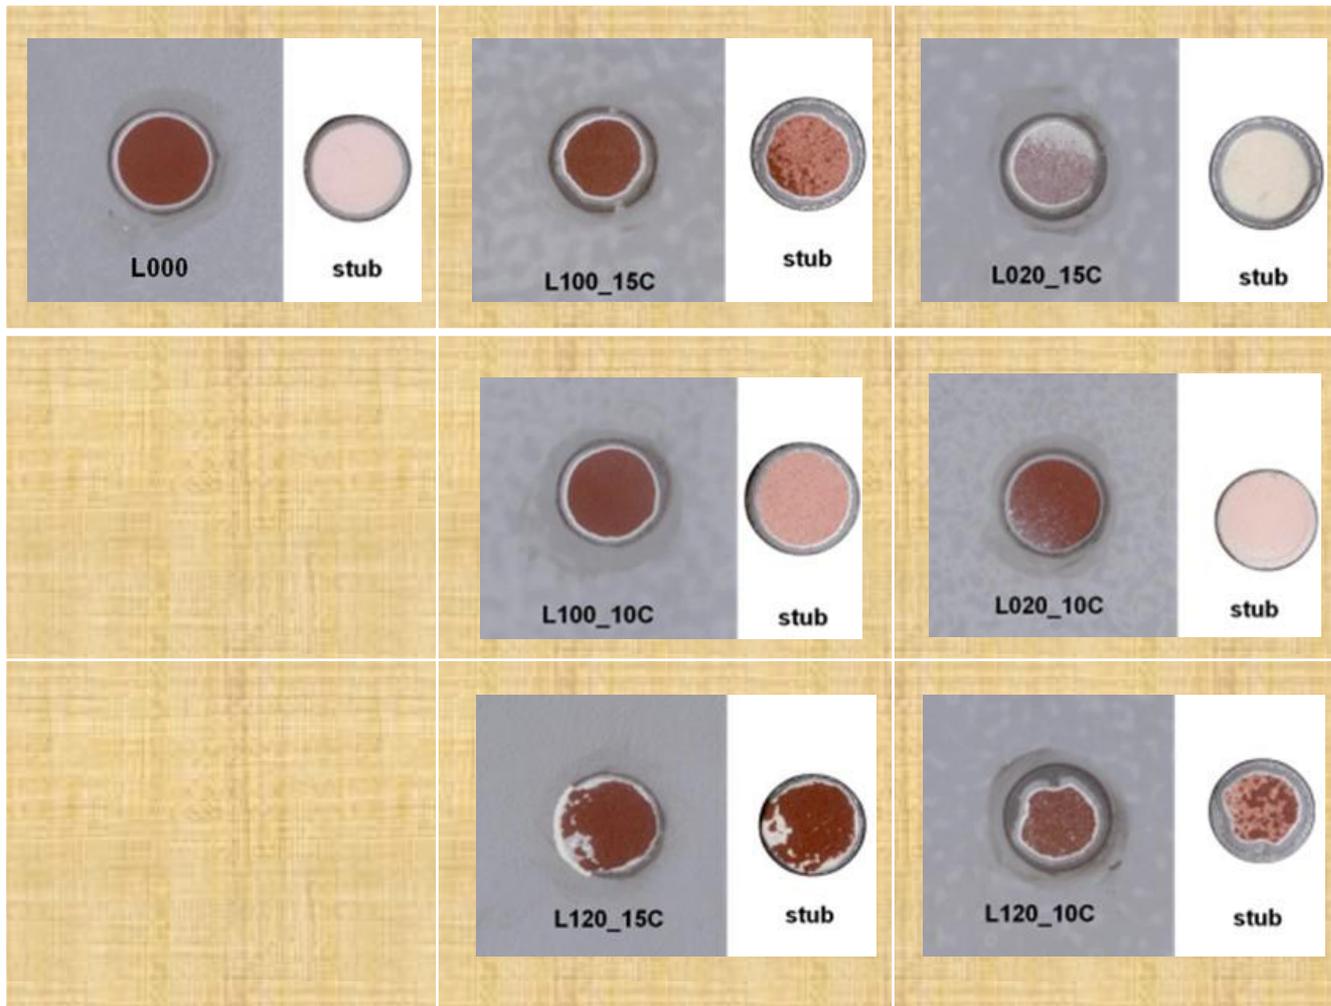
Teste aderência Pull-Off

Aspecto dos corpos de prova pintados após a realização dos ensaios de aderência na posição central destes e aspecto dos respectivos pinos usados na medida.

- Não há ganho ou uma diminuição na propriedade de aderência;
- Valor de aderência baixo. Indicativo de baixa qualidade da tinta;
- Falha B/C. Reprodutibilidade. Sem interferência das microcápsulas.

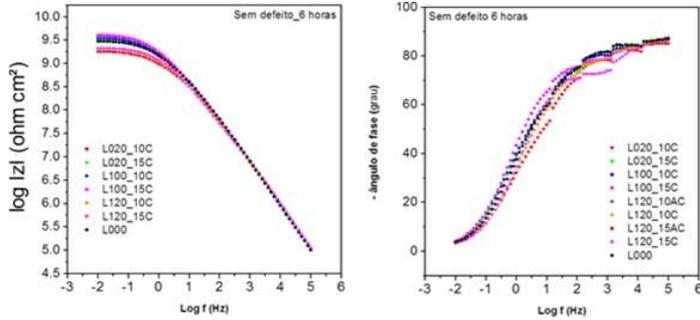
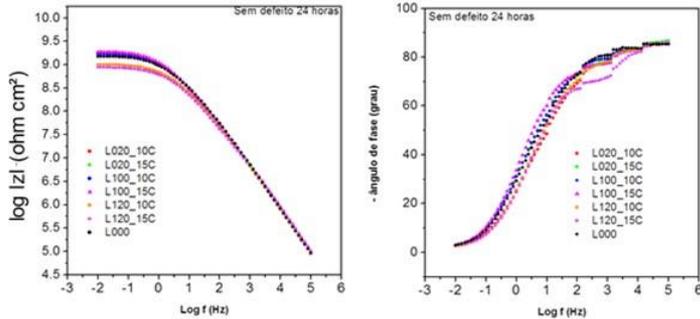
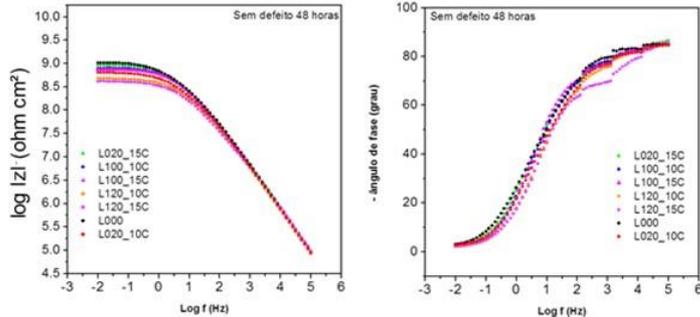
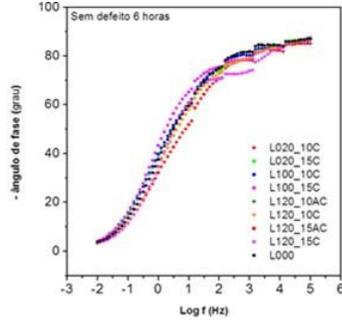
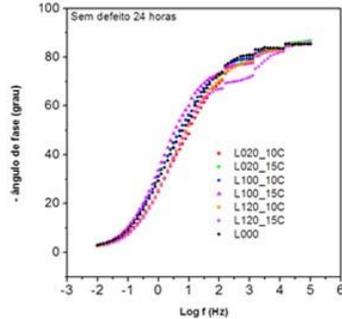
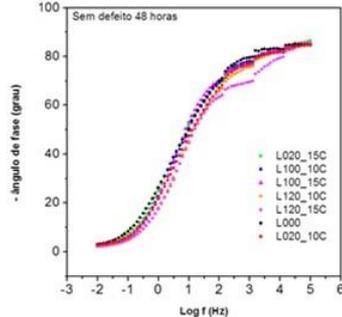
Teste EIE (Espectroscopia de Impedância Eletroquímica)

sem defeito

com defeito

A presença de microcápsulas faz cair muito pouco a propriedade de barreira.

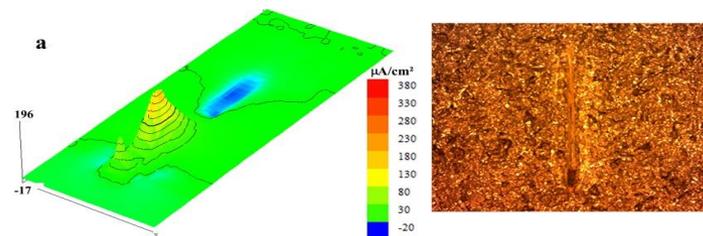
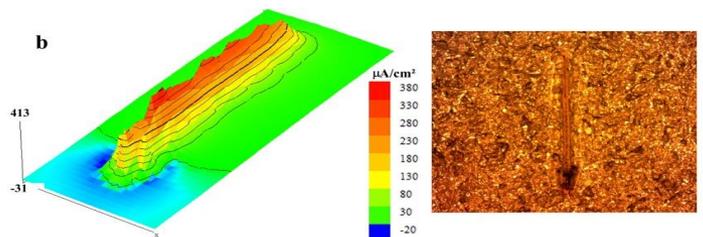
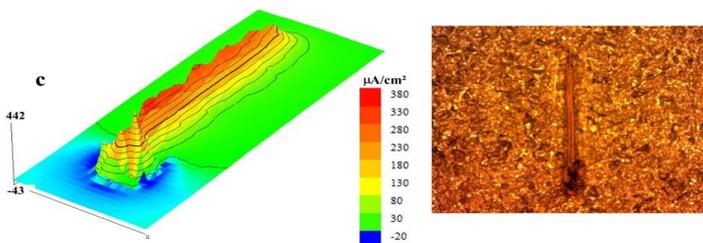
sem aditivo

Teste Ensaios de SVET (Scanning Vibrating Electrode Technique)

- A espessura média da camada de tinta seca $200 \pm 5 \mu\text{m}$;
- Imersão em NaCl 0,01 mol/L por 6, 12 e 24 horas;
- Intensa atividade anódica na região do entalhe;
- Região de cor azul indica atividade catódica;
- Cp's com 15% - atividades iônicas anódica e catódica baixas;
- Comprovado o efeito autorreparador da tinta aditivada.

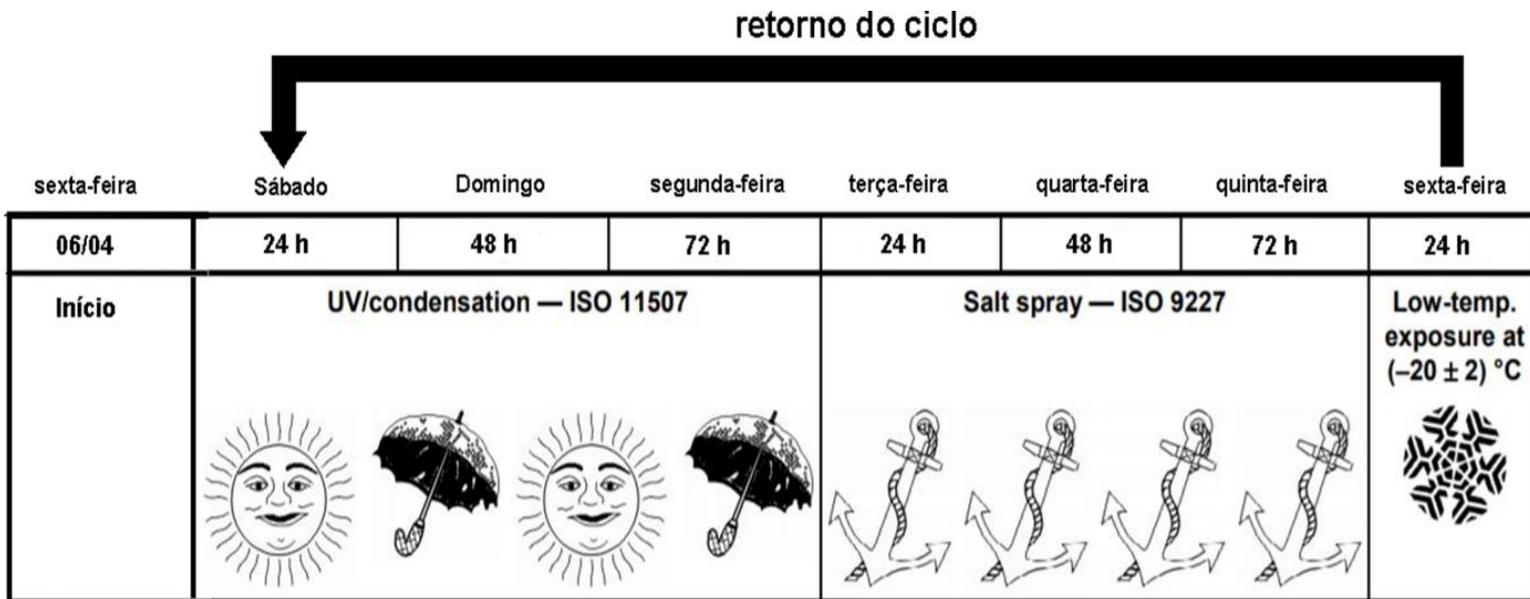
Início: sexta-feira 06/04 na câmara de UV

segunda-feira: sai da câmara de UV e vai para névoa salina

quinta-feira: sai da câmara de névoa salina e vai para o congelador - **LAVAR AS CHAPAS COM ÁGUA DESTILADA NESTA ETAPA!!!**

sexta-feira: retorna para a câmara de UV, completando o ciclo.

Duração total dos ensaios: 25 ciclos - 175 dias

25 ciclos, 4200 h
O ensaio terminou em 28/09/2018

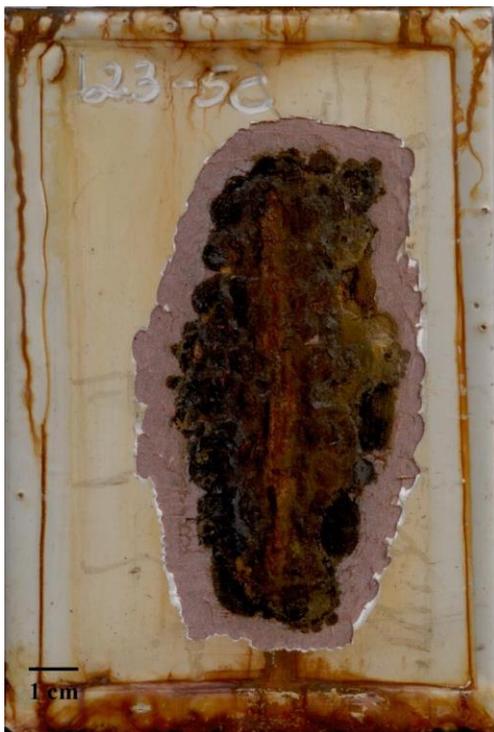
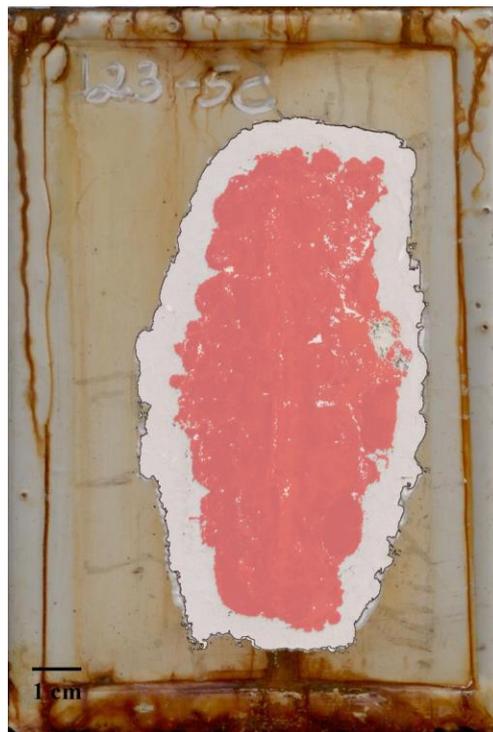
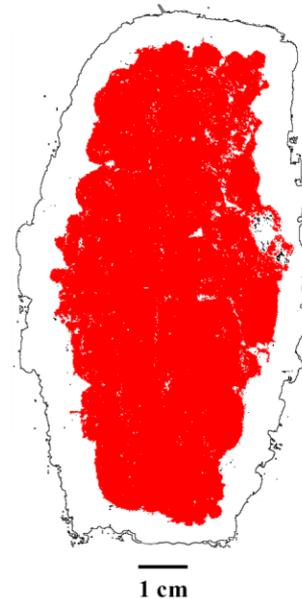
Amostra: 123-5C

Área corroída absoluta: 33,5 cm²

Tinta Epóxi bi-componente Surface Tolerante **SEM ADITIVAÇÃO**

Foto Original

Tratamento de Imagem

Área destacada

SISTEMA	DESCRIÇÃO	ÁREA CORROÍDA ABSOLUTA (cm ²)	EFICIÊNCIA DO TRATAMENTO (GANHO %)
123_5C	Branco (Tinta Epóxi Surface Tolerante)	33,5	-
E100_15C	Aditivo Éster de Epóxi	14,8	55,8
E120_1510C	Aditivo Éster de Epóxi	21,4	35,9
EP100_10C	Aditivo Tinta Epóxi bi-componente Surface Tolerante	17,7	47,2
HB100_2H	Aditivo Haloisita bruta sem inibidor	16,5	50,6
HB100_5H	Aditivo Haloisita bruta sem inibidor	12,5	62,7
HBC100_5H	Aditivo Haloisita bruta com inibidor	23,8	29,0
HBC100_2H	Aditivo Haloisita bruta com inibidor	22,5	32,8
HC100_2H	Aditivo Haloisita tratada com inibidor	25,6	23,5
HC100_5H	Aditivo Haloisita tratada com inibidor	22,9	31,7
HCE100_2H10EP	Aditivo Haloisita tratada com inibidor + epóxi	18,7	44,2
HCE100_2H10E	Aditivo Haloisita tratada com inibidor + éster de epóxi	12,6	62,4
HCE100_5H10E	Aditivo Haloisita tratada com inibidor + éster de epóxi	9,8	70,8
HCL100_2H10L	Haloisita tratada com inibidor + linhaça	2,5	92,4

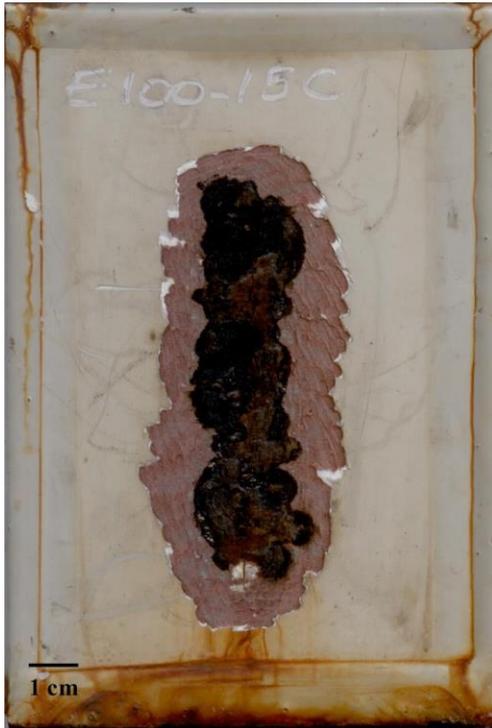
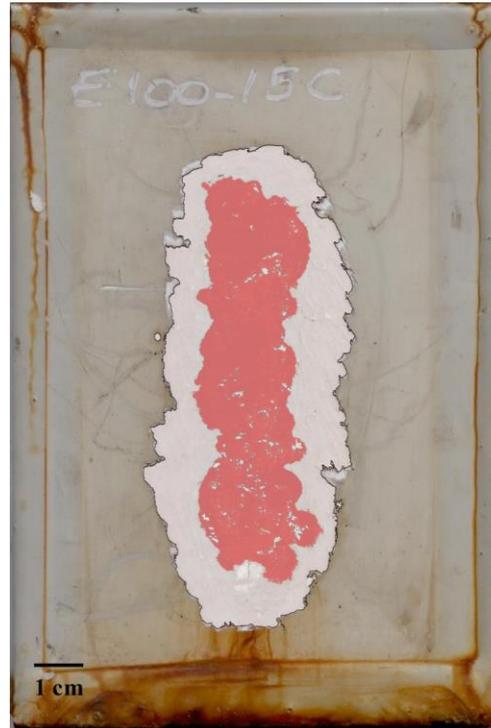
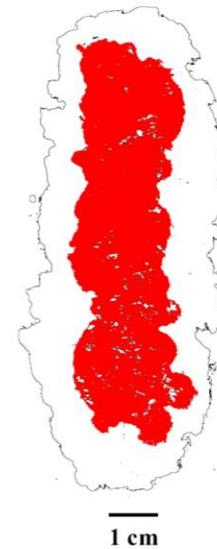
Amostra: E100-15C

Área corroída absoluta: 14,8 cm²

Aditivo **RESINA ÉSTER DE EPÓXI**

Ganho 55,8% de eficiência do tratamento

Foto Original

Tratamento de Imagem

Área destacada

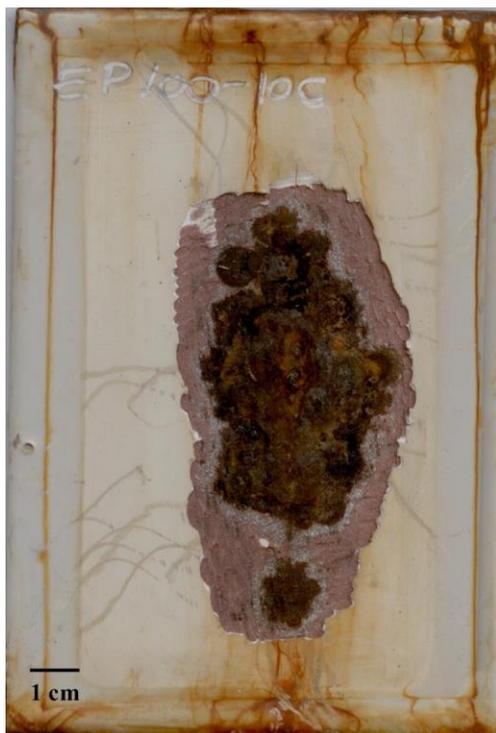
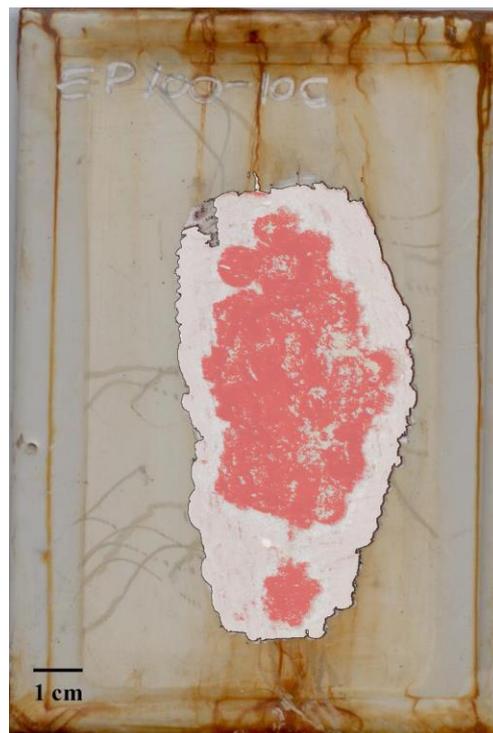
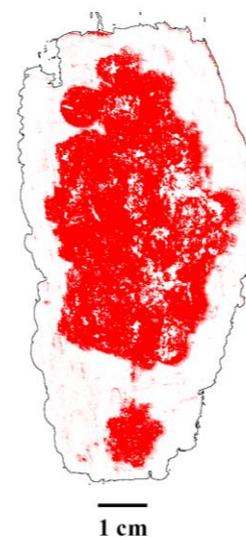
Amostra: EP100-10C

Área corroída absoluta: 17,7 cm²

Aditivo **TINTA EPÓXI BI COMPONENTE**
SURFACE TOLERANTE

Ganho 47,2% de eficiência do tratamento

Foto Original

Tratamento de Imagem

Área destacada

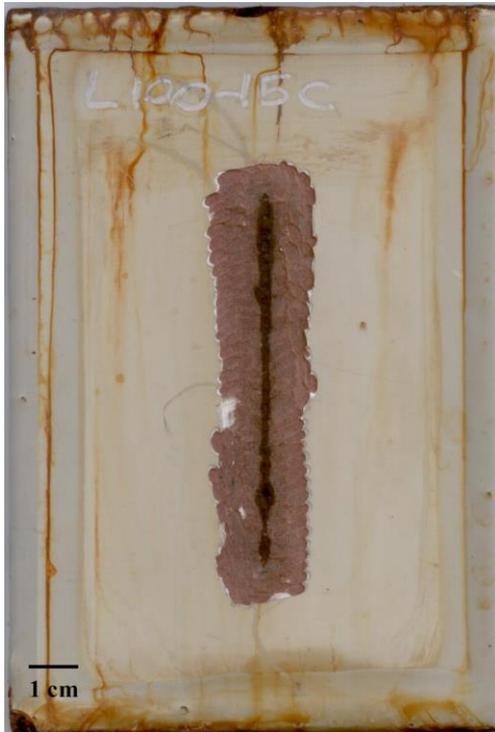
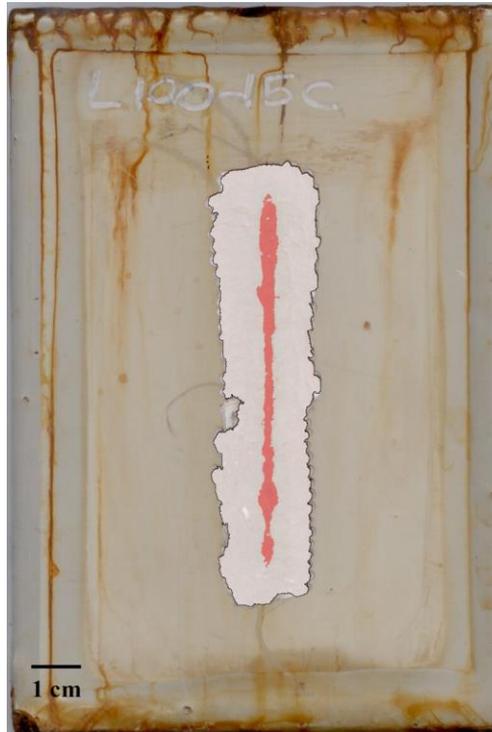
Amostra: L100-15C	Área corroída absoluta: 1,7 cm ²	
Aditivo <u>Óleo de linhaça</u>	Ganho 95,0% de eficiência do tratamento	Observação: Validação em campo. Iniciar acertos com UO's.

Foto Original

Tratamento de Imagem

Área destacada

HCL100_5H10L	Aditivo Haloisita tratada com inibidor + linhaça	3,0	91,0
HTAC100_2H	Aditivo Haloisita tratada sem inibidor	17,5	47,7
HTAC100_5H	Aditivo Haloisita tratada sem inibidor	18,5	44,7
L100_15C	Aditivo óleo de Linhaça	1,7	95,0
L120_1510C	Aditivo óleo de Linhaça	5,7	83,0
