Trabalho apresentado durante o INTERCORR 2010, em Fortaleza/CE no mês de maio de 2010. As informações e opiniões contidas neste trabalho são de exclusiva responsabilidade do(s) autor(es).

Revestimentos nanoestruturados para proteção anti-corrosiva.

## **Abstract**

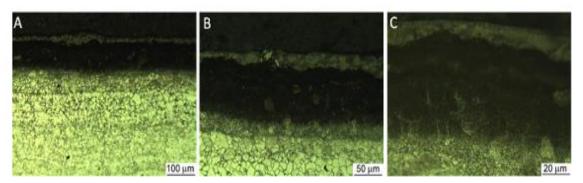
As figuras da metalografia foram adquiridas em três aumentos diferentes para melhor entendimento do processo. A Figura 1 mostra o dano que a liga sem proteção sofre com a difusão do carbono. Na parte superior, é possível observar o baquelite (utilizado no embutimento), a camada de grafite (formada pela queima da carga dos fornos na superfície), a liga com difusão de carbono e a liga sem danos já na parte inferior da figura. Sem a proteção, a liga apresentou uma camada difusão de carbono média de 100 µm em oito horas de exposição a carga a 700 °C.

Figura 1 - Metalografia após cementadação da liga sem filme com aumento de 100X (A), 200X(B) e 500X (C).

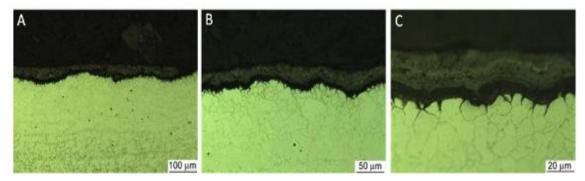
Para comparação, o mesmo ensaio de cementação foi realizado em peças com filme fino cerâmico nanoestruturado a base de alumínio (A) e a base de zircônio (Z). O filme Z apresentou forte barreira difusiva, como observado na Figura 2.

Figura 2 - Metalografia após cementação com filme Z com aumento de 100X (A), 200X(B) e 500X (C).

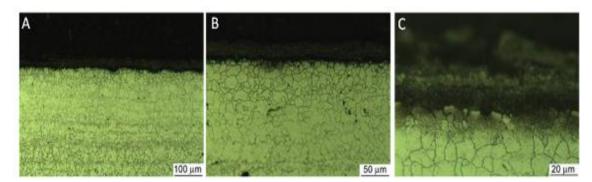
A Figura 3 apresenta os resultados metalográficos do filme A, que apresentou inicio de difusão, mas extremamente inferior a da amostra da liga sem filme.

Figura 3 - Metalografia após cementação com filme A com aumento de 100X (A), 200X(B) e 500X (C).

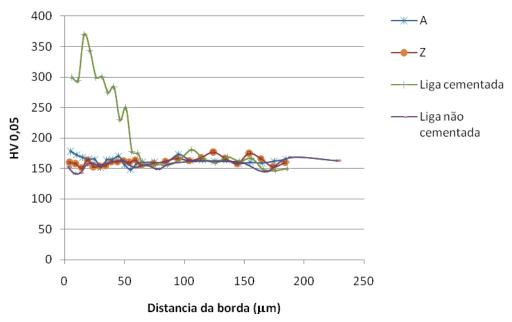
Figura 4. É possível observar que a cementação só ocorreu na liga desprotegida e com profundidade da ordem de  $60~\mu m$ . As amostras com os filmes finos A e Z apresentaram perfil de microdureza parecido com o da liga sem uso, confirmando a barreira difusiva do filme fino cerâmico nanoestruturado aplicado.

Figura 4 - Perfil de Microdureza Vickers

Para comprovar se a difusão do carbono alterou a liga, foi realizado o estudo de perfil de microdureza Vickers. Isto foi feito na liga sem filme antes e depois do ensaio de cementeaçãos e na liga com o filme após ensaio de cementação. Os resultados obtidos estão apresentados na
