Trabalho apresentado durante o INTERCORR 2010, em Fortaleza/CE no mês de maio de 2010.

## **Avaliação da proteção contra corrosão fornecida por filme de passivação isento de cromo hexavalente em chapas galvanizadas aplicado em linha de galvanização contínua**

Alberto Nei C. Costa<sup>1</sup>, Roberto T. Renó<sup>2</sup>, Leonardo C. Machado<sup>3</sup>, Marcelo P. de Oliveira<sup>4</sup>, Marcio P. Bastos<sup>5</sup>, José Eduardo R. Carvalho<sup>6</sup>

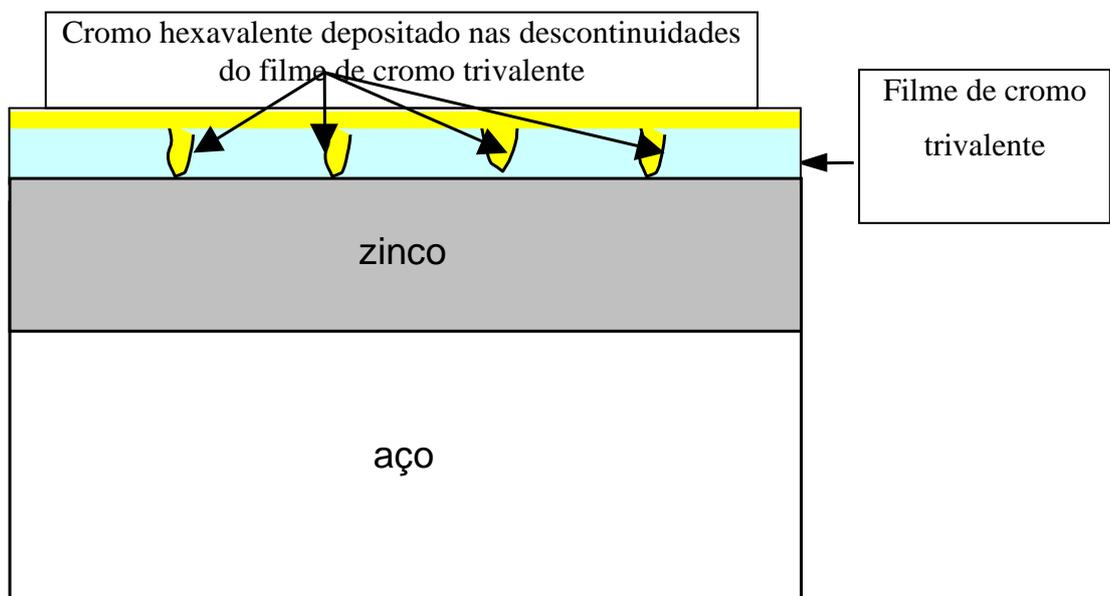
O filme de passivação a base de cromo hexavalente consiste na reação de uma solução a base de ácido crômico com a superfície do aço galvanizado. Como resultado desta reação, tem-se a formação de um fino filme a base de cromo trivalente, que fornece uma proteção por barreira e sobre este filme nas regiões de discontinuidades (microporos, regiões não-revestidas, etc...) tem-se a deposição do cromo hexavalente, que além de vedar as discontinuidades, fornece a proteção química ao aço galvanizado, quando este entra em contato com água. A figura 1 apresenta uma representação esquemática da deposição do filme de passivação a base cromo hexavalente sobre o galvanizado.

Figura 1- Figura esquemática do aço galvanizado com filme de passivação a base de cromo hexavalente.

Devido à natureza de deposição do filme de cromo hexavalente, excesso de molhamento pode removê-lo, diminuindo assim a proteção quanto a resistência à corrosão, permanecendo apenas a proteção por barreira fornecida pelo cromo trivalente. A deposição de substâncias que venham a impedir o contato da umidade com o filme de cromo hexavalente, como por exemplo, o óleo, pode também diminuir a resistência à corrosão de aço galvanizado com filme de passivação a base de cromo hexavalente, visto que o óleo forma uma película que envolve o cromo hexavalente depositado, impedindo a formação da solução de cromo hexavalente com a umidade da atmosfera, eliminando desta forma a proteção química fornecida por este filme.

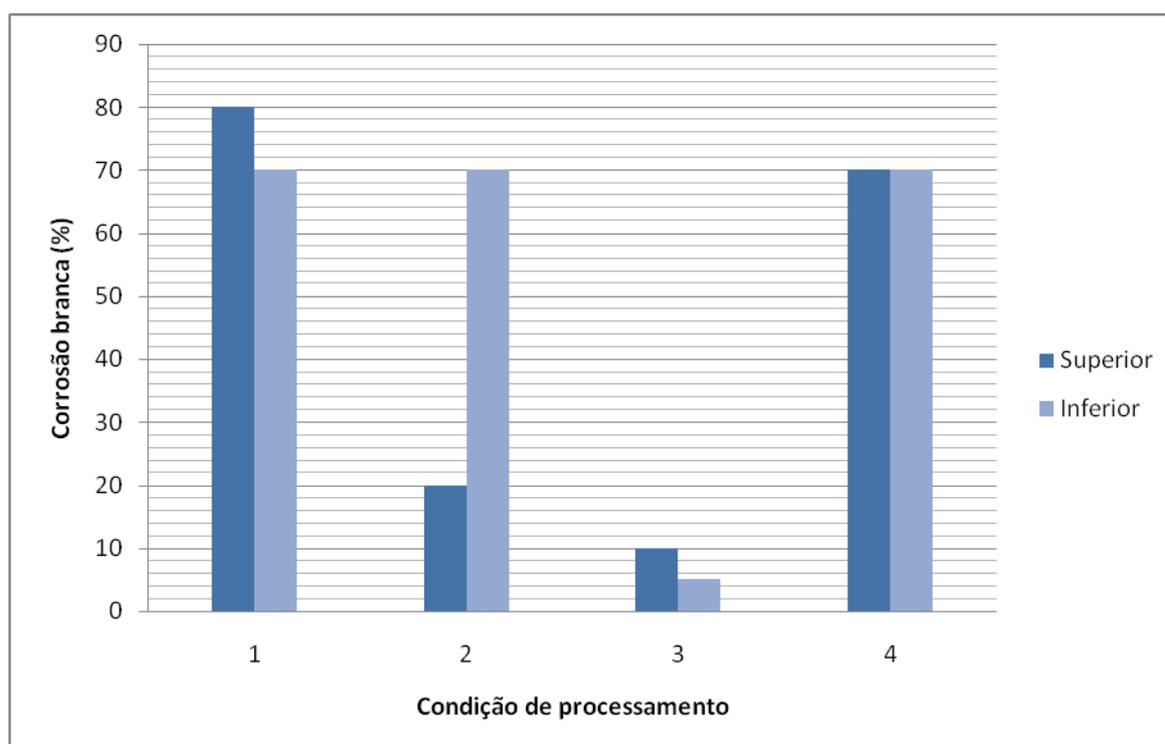
A figura 2 apresenta os resultados de resistência à corrosão após 24 horas de ensaio de névoa salina.

Figura 2 - Resultados de resistência à corrosão após 24 h de ensaio de névoa salina (ASTM B117)

De acordo com os resultados apresentados na figura 2, verifica-se que os materiais processados na condição 3 (velocidade rolo 80 % e P = 10 %) apresentaram maior resistência à corrosão, fato este que pode ser explicado pela maior camada de filme de passivação, conforme apresentado na tabela 3.

Verifica-se também que os materiais processados na condição 2 (velocidade 60 % e P = 20 % com oleamento) apresentou maior resistência a corrosão na face superior que os materiais da condição 1 (velocidade 60 % e P = 20 % sem oleamento), fato este devido a proteção extra por barreira fornecida pelo filme de óleo.

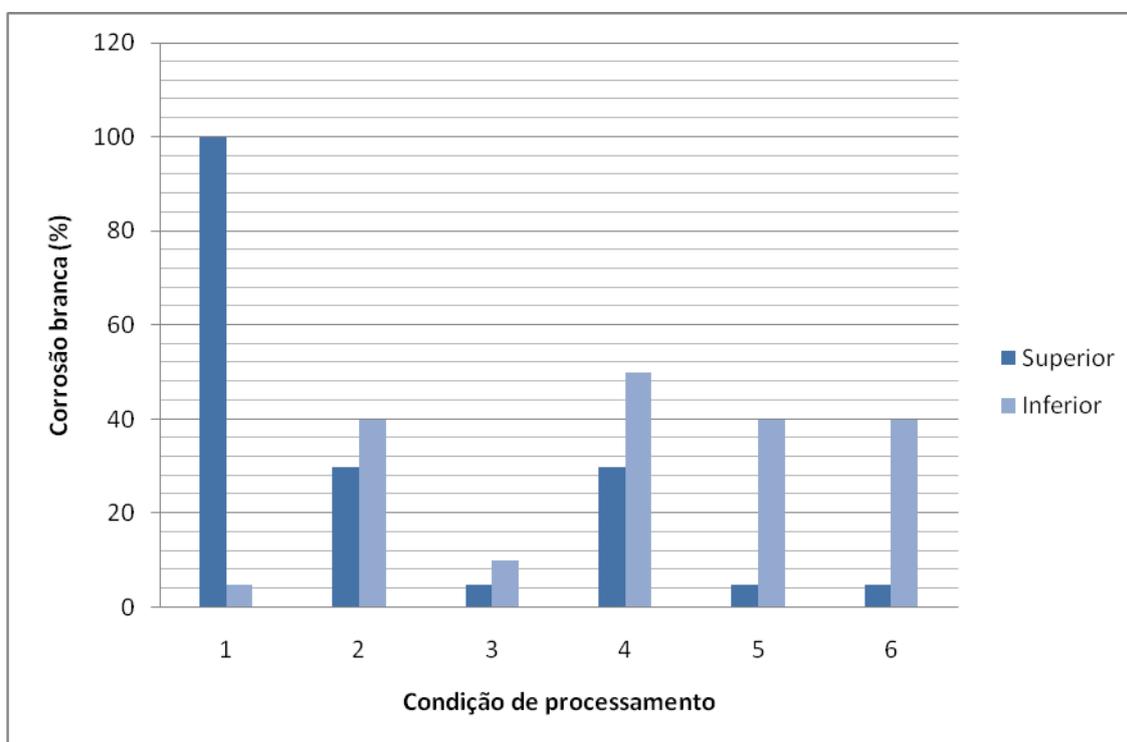
A figura 3 apresenta os resultados de resistência à corrosão após 24 horas de ensaio de névoa salina.

Figura 3 - Resultado de resistência à corrosão após 24 horas de ensaio de névoa salina

De acordo com os resultados apresentados na figura 3, verificou-se que os materiais processados na condição 3 (velocidade rolo 80 % e P = 15 %) apresentaram maior

resistência à corrosão, fato este que pode ser explicado pela maior camada de filme de passivação, conforme apresentado na tabela 5.

Verificou-se que as amostras relativas à condição 1 apresentaram resistência à corrosão satisfatória na face inferior, o mesmo não foi observado na face superior, onde observou-se 100% de corrosão branca nas primeiras horas de ensaio, este fato deve-se a não deposição do filme de passivação durante o processamento na face superior da região da bobina analisada, conforme resultado do filme de passivação depositado apresentado na tabela 5.

Verificou-se também que os materiais processados nas condições 5 e 6 (com oleamento) apresentaram maior resistência à corrosão na face superior que os materiais da condição 2 e 4 (sem oleamento), fato este devido à proteção extra por barreira fornecida pelo filme de óleo.

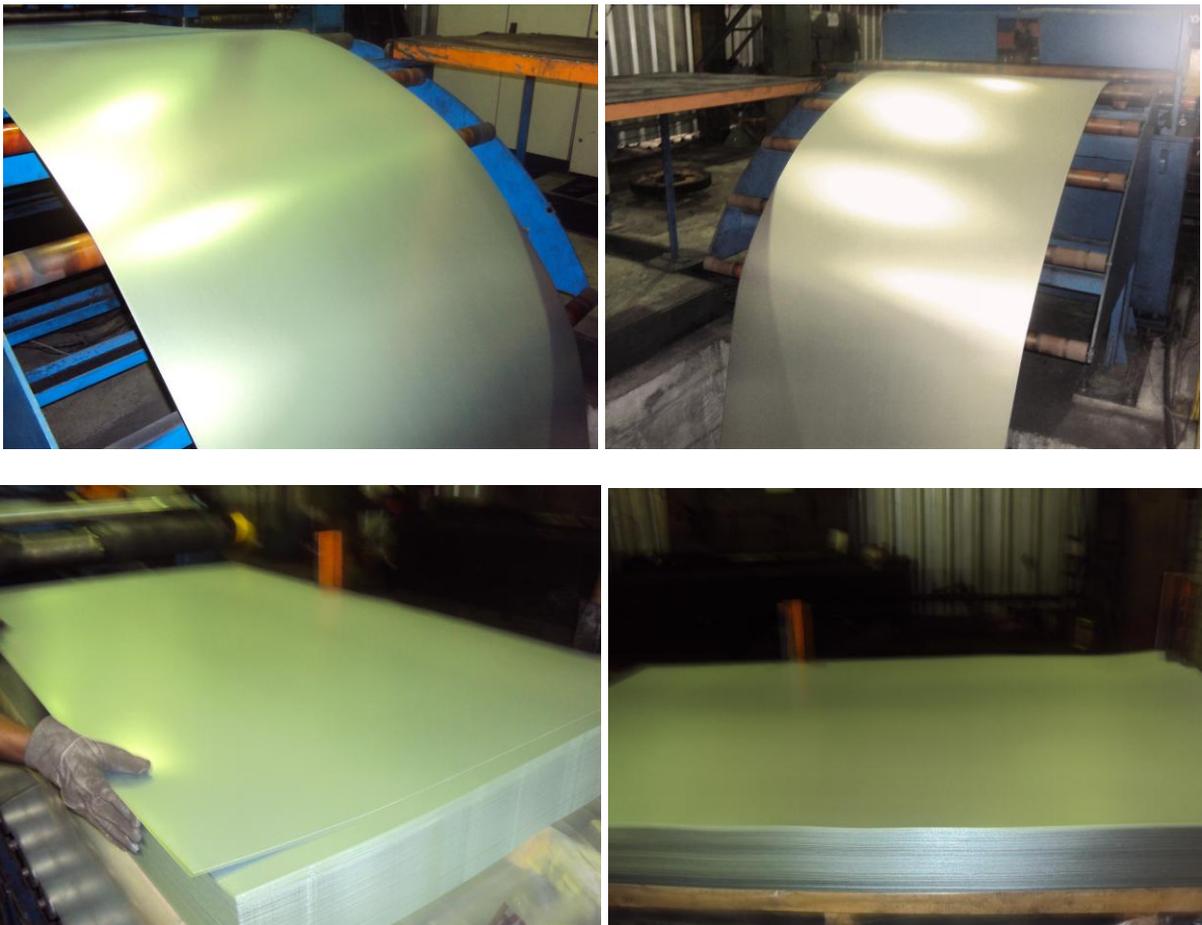
Vale ressaltar que a bobina produzida na condição 3 (condição que apresentou melhor resultado de resistência à corrosão), foi fornecida para um cliente da CSN, onde observou que, após transporte, estocagem e processamento no cliente, a bobina apresentou-se com aspecto brilhante, isento de corrosão branca. A figura 4 apresenta imagens da bobina 3, obtidas na linha de processamento no cliente.

Figura 4 - Fotografias de amostras da bobina 3 na linha de processamento no cliente
