Trabalho apresentado durante o INTERCORR 2012, em Salvador/BA no mês de maio de 2012.

Corrosão da liga AISI 316L em junta tubo-espelho soldada por TIG autógena

Luis Henrique Guilherme^a, Marcelo Falcão de Oliveira^b, Guilherme Beck^c, Arthur Mariano de Souza Malafaia^d

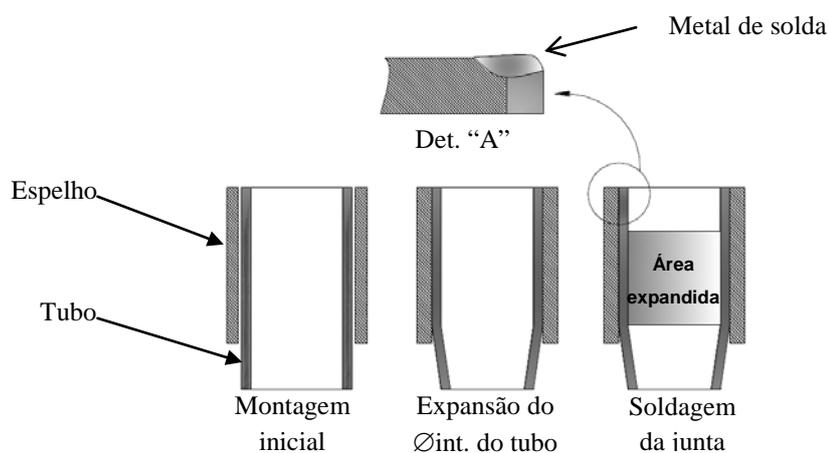
Na chapa do espelho foi realizada uma furação de $(38,35 \pm 0,05)$ mm, e os tubos foram montados faceando o espelho; executou-se a expansão do diâmetro interno do tubo com o uso de uma mandriladora elétrica com controle de torque, e posteriormente as juntas foram soldadas. A Figura 1 mostra esquematicamente a junta tubo-espelho, o processo de expansão dos tubos e a solda.

Figura 1 - Montagem da junta tubo-espelho

Para o ensaio de susceptibilidade à corrosão intergranular foi efetuado um corte transversal em uma das amostras, de modo a obter uma face conforme mostrada no detalhe A da Figura 1, e então esta face foi embutida em resina epóxi com um arame de cobre fixado na extremidade oposta, para a passagem de corrente no ensaio eletroquímico. A Figura 2 mostra esse conjunto preparado para o ensaio.

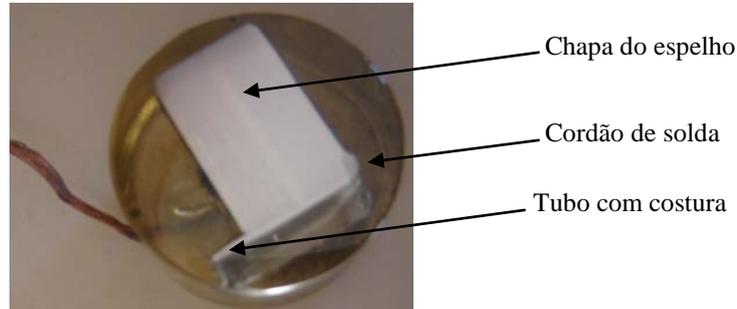
Figura 2 - Preparação da junta tubo-espelho soldada para o ensaio de sensibilização

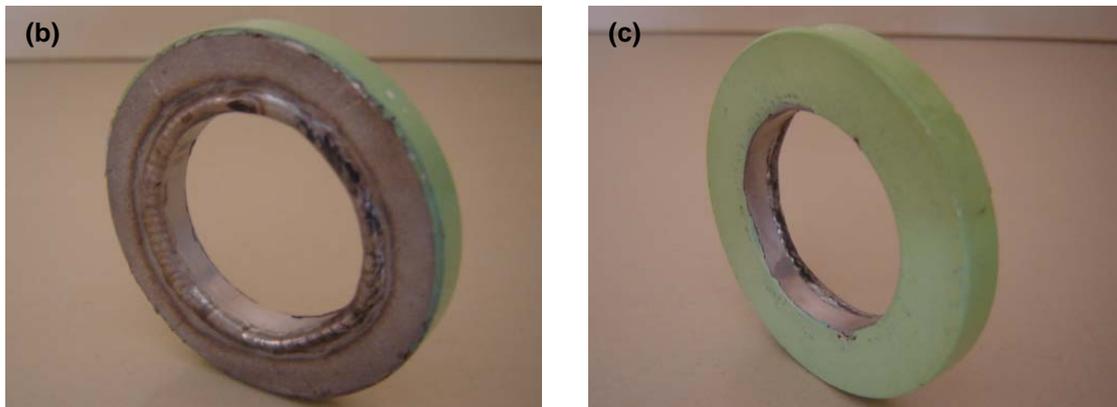
A preparação da amostra para o ensaio de perda de massa por imersão consistiu em usar a espessura do espelho para reduzi-la de 16,8 mm para 7,0 mm, com a finalidade de diminuir a massa da amostra. As faces da amostra que não entram em contato com o produto de corrosão durante a operação do equipamento (não foram alvo do estudo) sendo protegidas com a aplicação de pintura anti-corrosiva (jateamento com granalha de aço, aplicação de uma demão de tinta *primer* como fundo, e em seguida, aplicação da pintura com tinta epoxi anti-corrosiva para alta temperatura). A Figura 3 mostra a junta tubo-espelho preparada para o ensaio, com as faces que foram protegidas através de pintura.

Figura 3 - Junta tubo-espelho preparada para ensaios de perda de massa por imersão mostrando em (a) face externa, solda e tubo que entram em contato com o eletrólito; (b) face interna da junta protegida por pintura.

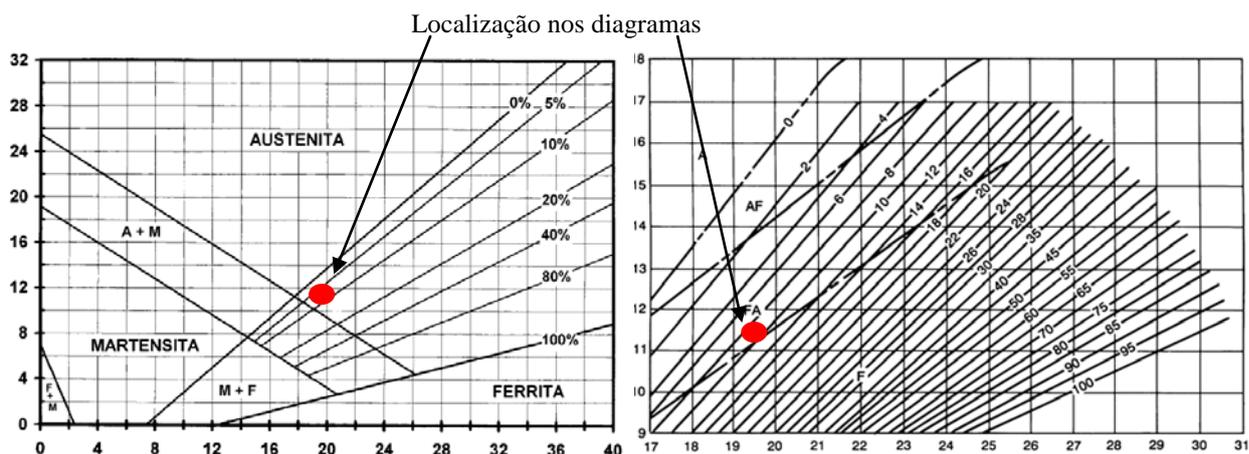
A análise microestrutural da junta soldada através do diagrama de Schaeffler e do diagrama WRC-92 indicaram que o procedimento de soldagem, sem a adição de metal de solda, deveria apresentar uma microestrutura satisfatória. O metal de solda bruto de solidificação ficou situado na região de boa soldabilidade do diagrama de Schaeffler, com teores de cromo e níquel equivalentes de 19,5 e 11,3, respectivamente. O teor de ferrita no metal de solda foi estimado entre 9 e 10 *ferrite number* (FN). A Figura 4 mostra a previsão microestrutural.

Figura 4 - Previsão da microestrutura da junta de solda com base no diagrama de Schaeffler e determinação do FN pelo WRC-92

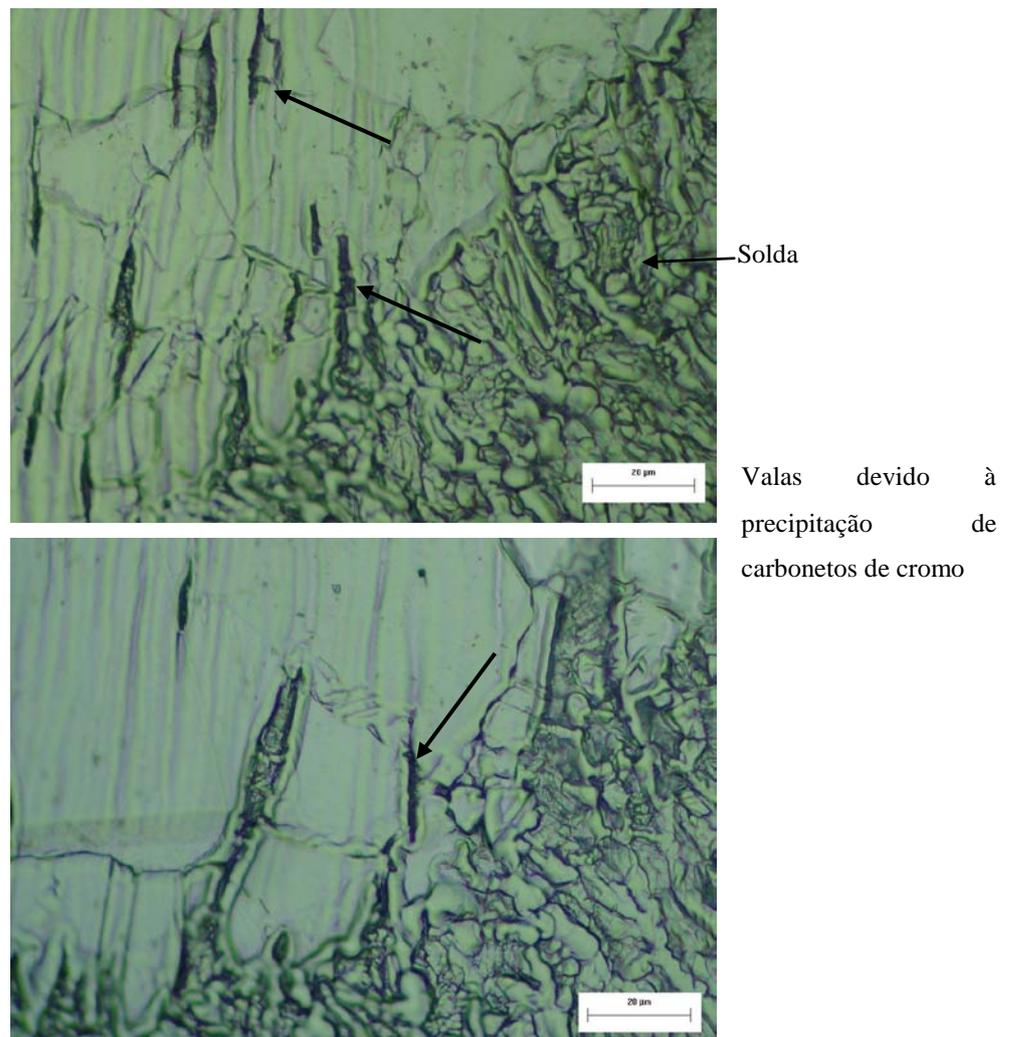
A precipitação de carbonetos de cromo também foi observada na ZAC da chapa do espelho, mais afastada da linha de fusão da solda, e uma hipótese para esta ocorrência é que a técnica de soldagem autógena da junta tubo-espelho consiste em efetuar a fusão da parede do tubo sobre a chapa, direcionando o arco elétrico para a chapa, esta região recebe, portanto, maior intensidade de calor da soldagem. Desse modo, a relação necessária entre temperatura e tempo para a precipitação de carboneto de cromo é mais facilmente alcançada nessa região. Esse resultado pode ser um indicativo de que a realização da solda com metal de adição produza uma microestrutura melhor, principalmente devido ao menor teor de carbono e à presença de elementos estabilizadores no metal de adição. A Figura 5 mostra as fotomicrografias do ensaio de sensitização da junta tubo-espelho soldada.

Figura 5 - Fotomicrografia do ensaio de sensitização da junta soldada, mostrando em (a) e (b) a formação de valas nos contornos de grão localizados na margem da linha de fusão do metal de solda com a chapa

O metal de base do tubo com costura apresentou grãos alongados próximos ao metal de solda, provavelmente devido à deformação a frio aplicada pelo processo de expansão do diâmetro interno do tubo, com a formação de degraus nos contornos de grão.

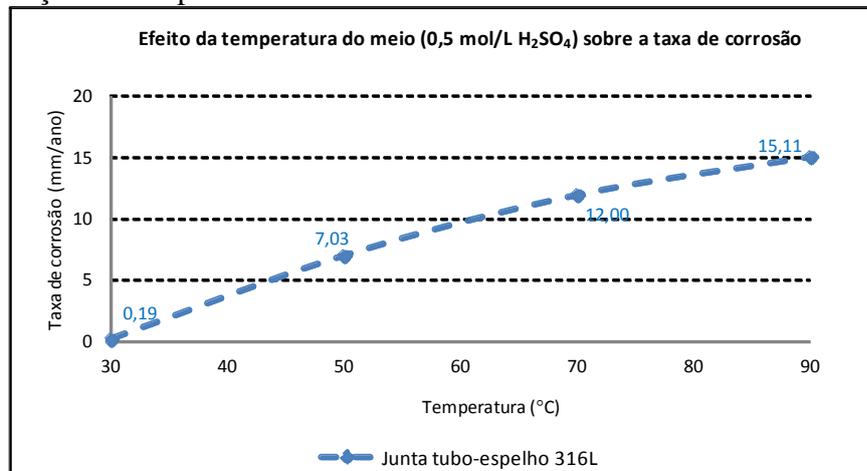
As taxas de corrosão obtidas dos ensaios de perda de massa por imersão em 0,5 mol/L H₂SO₄ são apresentadas na Figura 6. Observou-se que a temperatura influenciou significativamente o

processo corrosivo, o que é evidenciado pelo expressivo aumento da taxa de corrosão em função da elevação da temperatura.

Figura 6 - Variação da taxa de corrosão da junta tubo-espelho em 0,5 mol/L H₂SO₄

Considerando-se como critério de aceitação a taxa de corrosão de 0,3 mm/ano (16), tem-se que, à temperatura de 30 °C, com uma taxa de corrosão de 0,19 mm/ano, obteve-se um desempenho satisfatório. Nas temperaturas de 50 °C, 70 °C e 90 °C as taxas de corrosão foram respectivamente 7,03 mm/ano, 12 mm/ano e 15,11 mm/ano, e, portanto, acima do critério adotado.

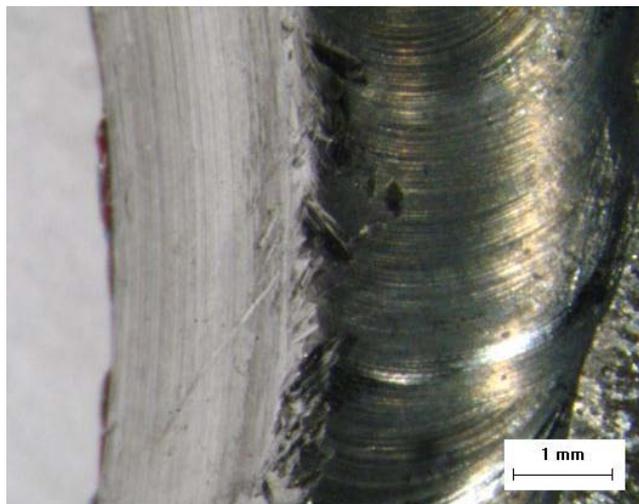
Com base nas macrografias foi possível perceber que, apesar do ensaio à temperatura de 30 °C ter apresentado uma taxa de corrosão dentro do critério de aceitação ocorreu corrosão localizada na linha de fusão da solda, na interface tubo-metal de solda. Com o aumento da temperatura foi observado que a corrosão tornou-se mais severa, no entanto, através dos mesmos mecanismos. As formas de corrosão em 0,5 mol/L H₂SO₄ caracterizaram-se pela corrosão localizada da ZAC do tubo, da linha de fusão da solda formada entre o tubo e o metal de solda, e uma corrosão localizada no metal de solda (próximo à margem do tubo). Nas temperaturas de 70 °C e 90 °C observou-se uma significativa perda do brilho e aumento da rugosidade do material, indicando que ocorreu a corrosão generalizada em toda a superfície da amostra. A Figura 7 mostra algumas fotomicrografias das amostras.

Figura 7 - Fotomicrografia da junta tubo-espelho soldada em $0,5 \text{ g.mol}^{-1} \text{ H}_2\text{SO}_4$ apresentado em (a) Corrosão localizada na interface tubo-metal de solda na temperatura ambiente; (b) Corrosão localizada no metal de solda.

- A utilização da macrografia demonstrou que, apesar da amostra apresentar uma pequena taxa de corrosão, inclusive aceitável de acordo com o critério adotado (16), ocorreu corrosão localizada na ZAC do tubo, formando valas, com tendência à propagação de trincas;

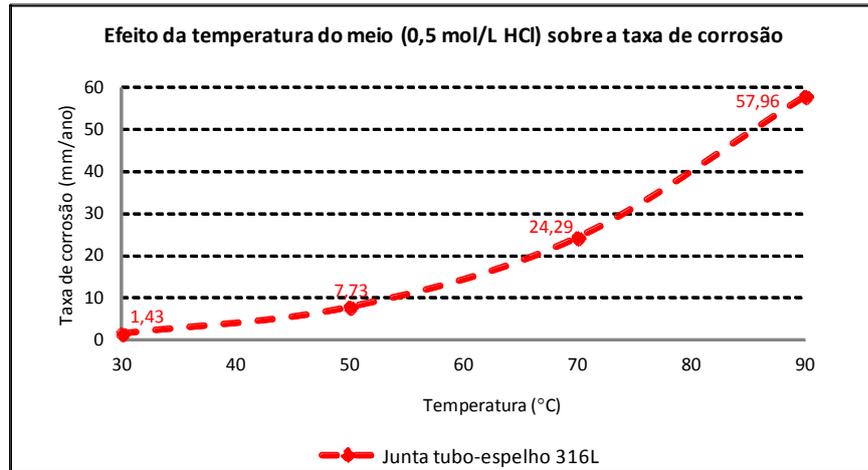
Os resultados obtidos referentes às taxas de corrosão em 0,5 mol/L HCl são apresentados na Figura 8. Em meio contendo cloreto, a liga AISI 316L é mais susceptível à corrosão (15), e a temperatura exerceu uma considerável influência na perda de massa das amostras nos ensaios desse estudo.

Para todas as temperaturas de ensaio em 0,5 mol/L obteve-se como resultado uma taxa de corrosão acima do critério adotado. De um modo geral, os mecanismos de corrosão foram semelhantes em todas as condições, destacando-se que a severidade da corrosão aumentou em função da elevação da temperatura.

Figura 8 - Variação da taxa de corrosão da junta tubo-espelho em 0,5 mol/L HCl

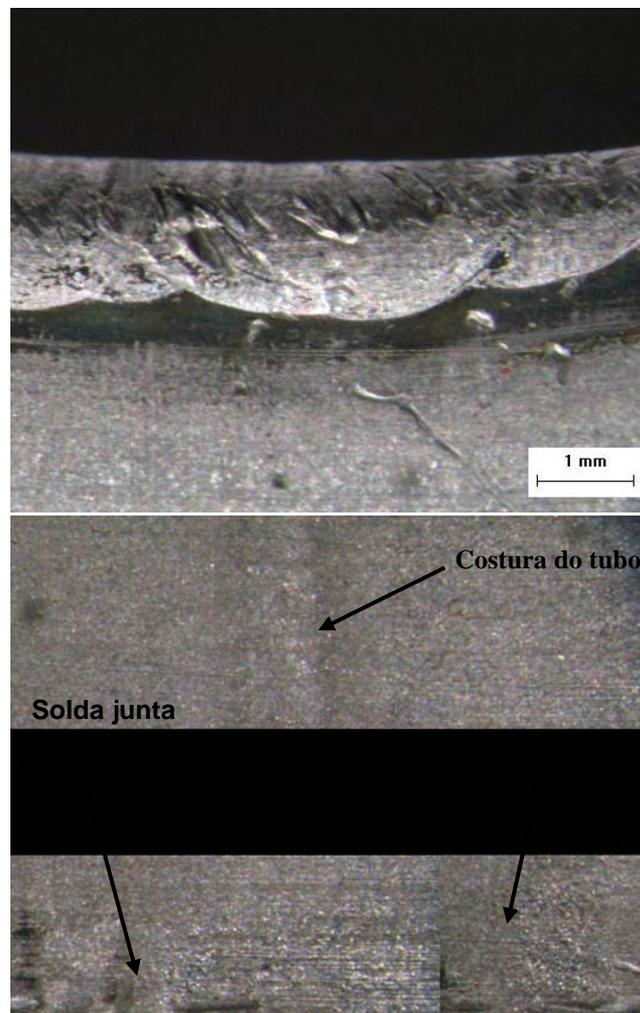
Na temperatura de 30 °C observou-se a corrosão localizada no fechamento de arco do cordão de solda. O fato da solda da junta tubo-espelho ter sido realizada com uma máquina que não possui abertura de arco por alta frequência, ocasionou esse tipo de descontinuidade, típica do processo TIG. Na temperatura de 50 °C, especificamente, ocorreu um processo de incrustação do produto de corrosão na superfície do espelho, provavelmente pela característica de maior rugosidade da chapa. Nas temperaturas de 70 °C e 90 °C houve a degradação pela corrosão localizada da ZAC da costura do tubo, que somada à solda da junta tubo-espelho, consiste numa região que sofreu dois ciclos térmicos de soldagem, causando, provavelmente, significativas alterações metalúrgicas na microestrutura da liga. Observou-se também que, na ZAC do tubo e no metal de solda próximo à margem do tubo, ocorreu corrosão localizada.

O ensaio macrográfico não registrou a ocorrência de corrosão por pite em nenhuma das amostras, sendo que, estudos com a liga AISI 316L em 0,5 mol/L HCl indicam a tendência à ocorrência desse mecanismo de corrosão. A Figura 9 mostra as fotomicrografias após o ensaio de corrosão.

Figura 9 - Fotomacrografia da junta tubo-espelho soldada em 0,5 mol/L HCl apresentado em (a) Corrosão localizada no metal de solda próximo à margem do tubo; (b) Corrosão localizada preferencial na intersecção entre as soldas da costura do tubo e da junta tubo-espelho

- O ciclo térmico de soldagem diminuiu a resistência à corrosão da junta tubo-espelho soldada, principalmente na região da costura do tubo, que sofre dois ciclos térmicos de soldagem.
