Trabalho apresentado durante o INTERCORR 2012, em Salvador/BA no mês de maio de 2012.

Corrosão na solda de tubos com costura da liga AISI 316L usados em trocadores de calor

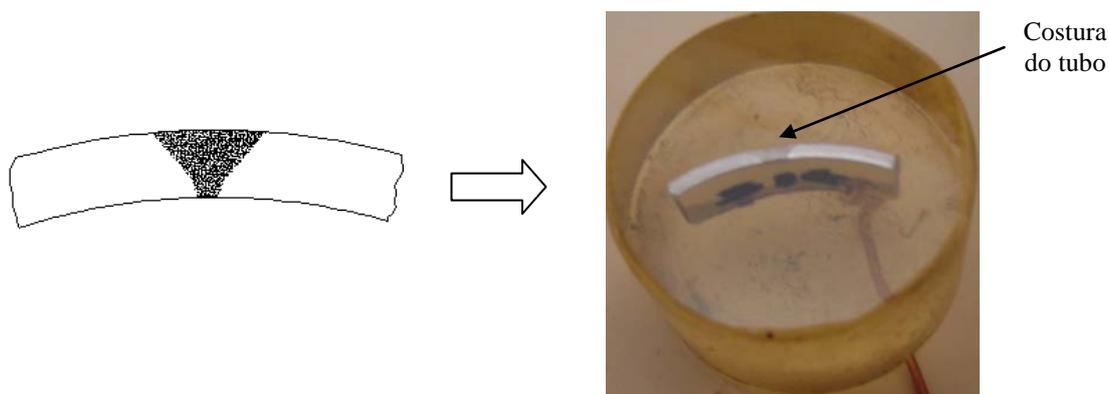
Figura 1 - Preparação do tubo com costura para o ensaio de sensitização.

A seleção da superfície para a realização do ensaio foi cuidadosamente estudada, com o objetivo de obter a melhor posição referente à solda. No tubo com costura, efetuou-se um corte transversal de modo a posicionar uma vista frontal do metal de solda, da zona afetada pelo calor (ZAC) e do metal de base.

As amostras foram embutidas em resina acrílica e polidas manualmente em lixas de 120 até 2000 mesh, e posteriormente polidas em óxido de cromo de granulação de 0,2 µm. Em seguida, foram lavadas com álcool etílico absoluto, desengorduradas com o auxílio de um ultra-som durante 5 minutos, na solução de álcool e secas com o auxílio de um jato de ar quente. A Figura 1 mostra uma amostra embutida para o ensaio de sensitização.

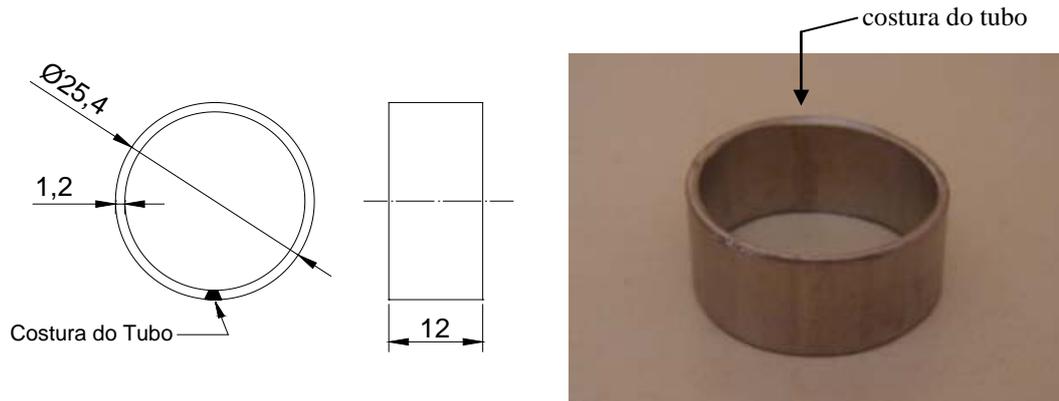
Figura 2 - Preparação do tubo para ensaio de perda de massa por imersão

As dimensões utilizadas para os tubos com costura no ensaio de perda de massa por imersão foram com diâmetro externo de 25,4 mm e com espessura de parede de 1,2 mm. Para assegurar a corrosividade da solução durante o ensaio (9), o comprimento do tubo (12 mm) foi definido em função da área máxima possível de ser utilizada no dispositivo para ensaio de corrosão por imersão, garantindo a relação entre o volume de eletrólito com a área exposta da amostra em aproximadamente 0,25 mL/mm². As amostras foram cortadas com serra manual e o acabamento da aresta foi obtido por usinagem. A Figura 2 mostra esquematicamente as dimensões dos corpos de prova utilizados.

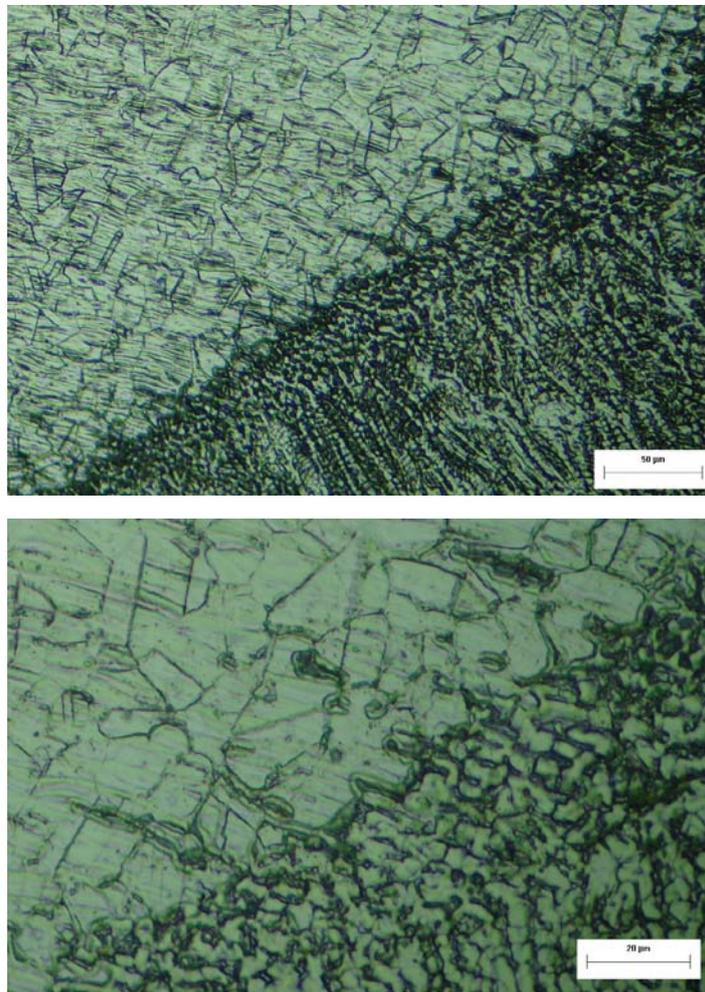
Figura 3 - Fotomicrografia do ensaio de sensitização do tubo AISI 316L em (a) a linha de fusão do metal e solda; (b) a formação de valas nos contornos de grão localizados na margem da linha de fusão da costura do tubo.

A análise microestrutural do tubo com costura AISI 316L revelou a presença de precipitados dispersos nos contornos de grãos, localizados próximos à margem da linha de fusão da solda. Nessa região houve a formação de valas parciais nos contornos de grãos, e isto indica a precipitação de carboneto de cromo, entretanto, nenhum grão foi completamente contornado por valas. Afastando-se da margem da linha de fusão da solda, a zona afetada pelo calor (ZAC) e o metal de base apresentaram uma estrutura formada por degraus, indicando que não ocorreu a precipitação de carbonetos de cromo nessas regiões. O metal de solda bruto de fusão apresentou uma estrutura do tipo dendrítica, e observou-se a formação de degraus nessa microestrutura, indicando a ausência de precipitados de carboneto de cromo. A Figura 3 mostra as fotomicrografias do ensaio de sensitização na costura do tubo AISI 316L.

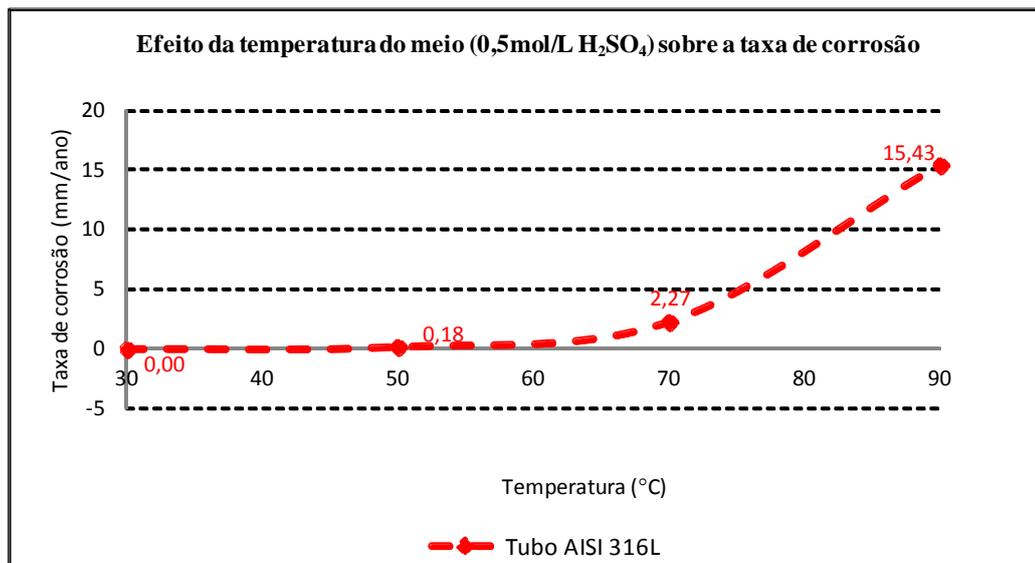
Figura 4 - Variação da taxa de corrosão da junta tubo-espelho em 0,5 mol/L H₂SO₄

As taxas de corrosão obtidas dos ensaios de perda de massa por imersão em 0,5 mol/L H₂SO₄ são apresentadas na Figura 4. É possível notar a significativa influência da temperatura no aumento da taxa de corrosão.

Foi adotado o critério de perda de massa por corrosão de acordo com a norma Petrobrás N-253 (10), onde define-se uma taxa de corrosão admissível de 0,3 mm/ano. Desse modo, os resultados das taxas de corrosão indicam um satisfatório desempenho até a temperatura de 50 °C. Nas temperaturas de 70 °C e 90 °C as taxas de corrosão foram superiores ao critério adotado, alcançando valores de 2,27 mm/ano e 15,43 mm/ano, respectivamente.

O ensaio macrográfico indicou que até a temperatura de 50 °C não ocorreu corrosão localizada na superfície da amostra, apenas destacando-se que a taxa de corrosão de 0,18 mm/ano provavelmente foi devido à corrosão preferencial nos riscos superficiais da amostra. Na temperatura de 70 °C observou-se que a corrosão foi preferencial nos riscos e defeitos superficiais existentes na amostra (aparentemente riscos do processo de conformação do tubo). Destaca-se que o brilho do acabamento superficial não foi alterado, mas as amostras apresentaram sua rugosidade alterada após o ensaio. A perda de massa provavelmente ocorreu devido à corrosão localizada nos riscos superficiais, sendo estes facilitadores dos mecanismos de corrosão.

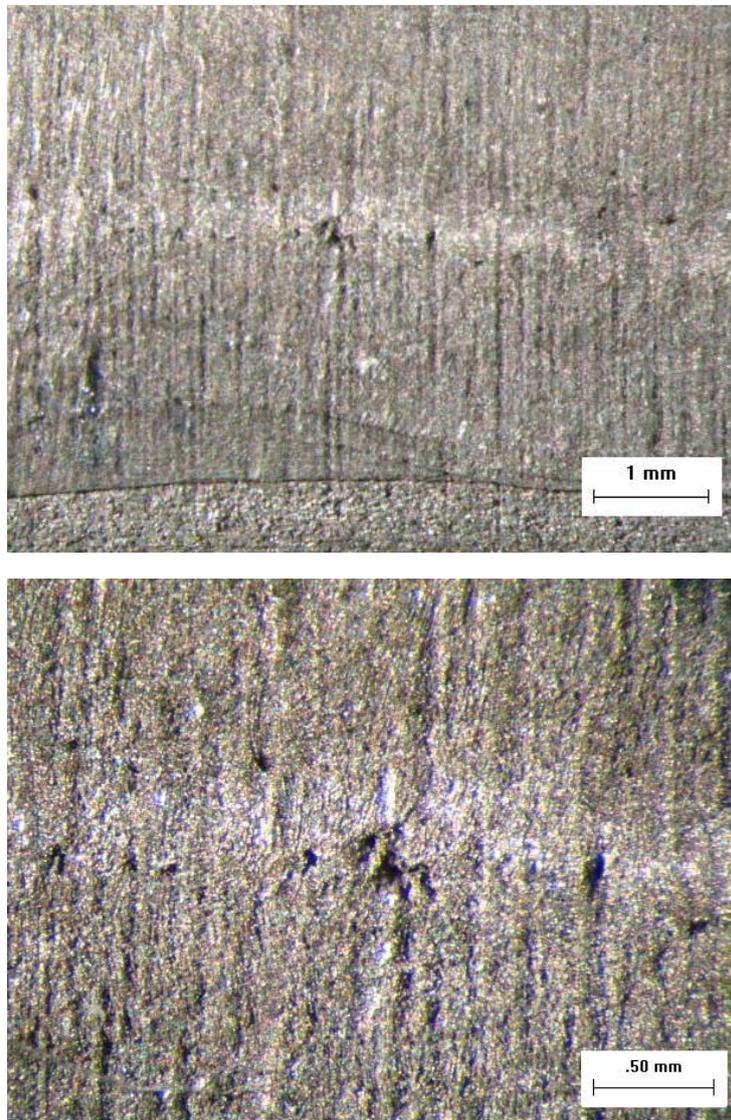
Figura 5 - Fotomacrografia da costura do tubo em 0,5 mol/L H_2SO_4 mostrando a corrosão localizada no centro da costura do tubo.

Os resultados dos ensaios de perda de massa por imersão na temperatura de 90 °C indicaram a fragilização da camada passiva, visto o aspecto opaco e rugoso da amostra após o ensaio, e a ocorrência de corrosão localizada no centro da costura do tubo. A corrosão localizada foi notada nesta temperatura, sendo formada principalmente sobre o cordão de solda e próxima à linha de fusão com o metal de base. Observou-se também que ocorreu corrosão na linha de fusão do metal de solda, formando valas de forma intermitente ao longo do cordão de solda. O aumento da severidade da corrosão localizada pode ser explicado pelo fato que, a 90°C, a corrosão generalizada atuou em toda a superfície da amostra, mas a rugosidade do metal de solda é mais elevada devido à microestrutura dendrítica (típica dos aços inoxidáveis austeníticos solidificados mais rapidamente). Com uma rugosidade mais elevada, a corrosão

localizada atuou preferencialmente no metal de solda e na linha de fusão. A Figura 5 mostra a macrografia do tubo AISI 316L.

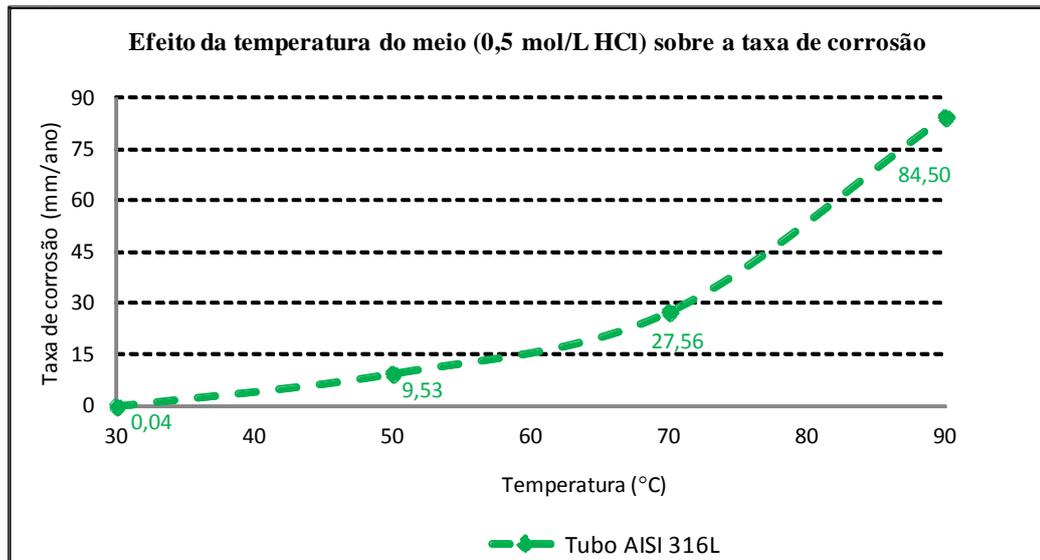
Figura 6 - Variação da taxa de corrosão da junta tubo-espelho em 0,5 mol/L HCl

A Figura 6 apresenta as taxas de corrosão para os ensaios de perda de massa por imersão em 0,5 mol/L de HCl. De acordo com a literatura (9, 11), em meio contendo cloretos os aços inoxidáveis são mais susceptíveis à corrosão, e observa-se essa condição devido as taxas de corrosão mais elevadas em 0,5 mol/L de HCl, quando comparadas com 0,5 mol/L de H_2SO_4 . Apenas na temperatura de 30 °C a taxa de corrosão foi inferior ao critério adotado como aceitável (0,3 mm/ano), sendo que se alcançou a taxa de corrosão máxima de 84,50 mm/ano à temperatura de 90 °C.

Nas temperaturas de 30 °C e 50 °C a forma de corrosão predominante foi a corrosão generalizada. Após o ensaio as amostras apresentaram uma superfície opaca e rugosa, evidenciando que a camada passiva havia sido fragilizada, e conseqüentemente, tinha sua resistência à corrosão reduzida. Ainda, próximo aos riscos superficiais, observou-se a aderência do produto de corrosão na superfície dos tubos. Nessas regiões observou-se um aumento mais expressivo da rugosidade da superfície das amostras.

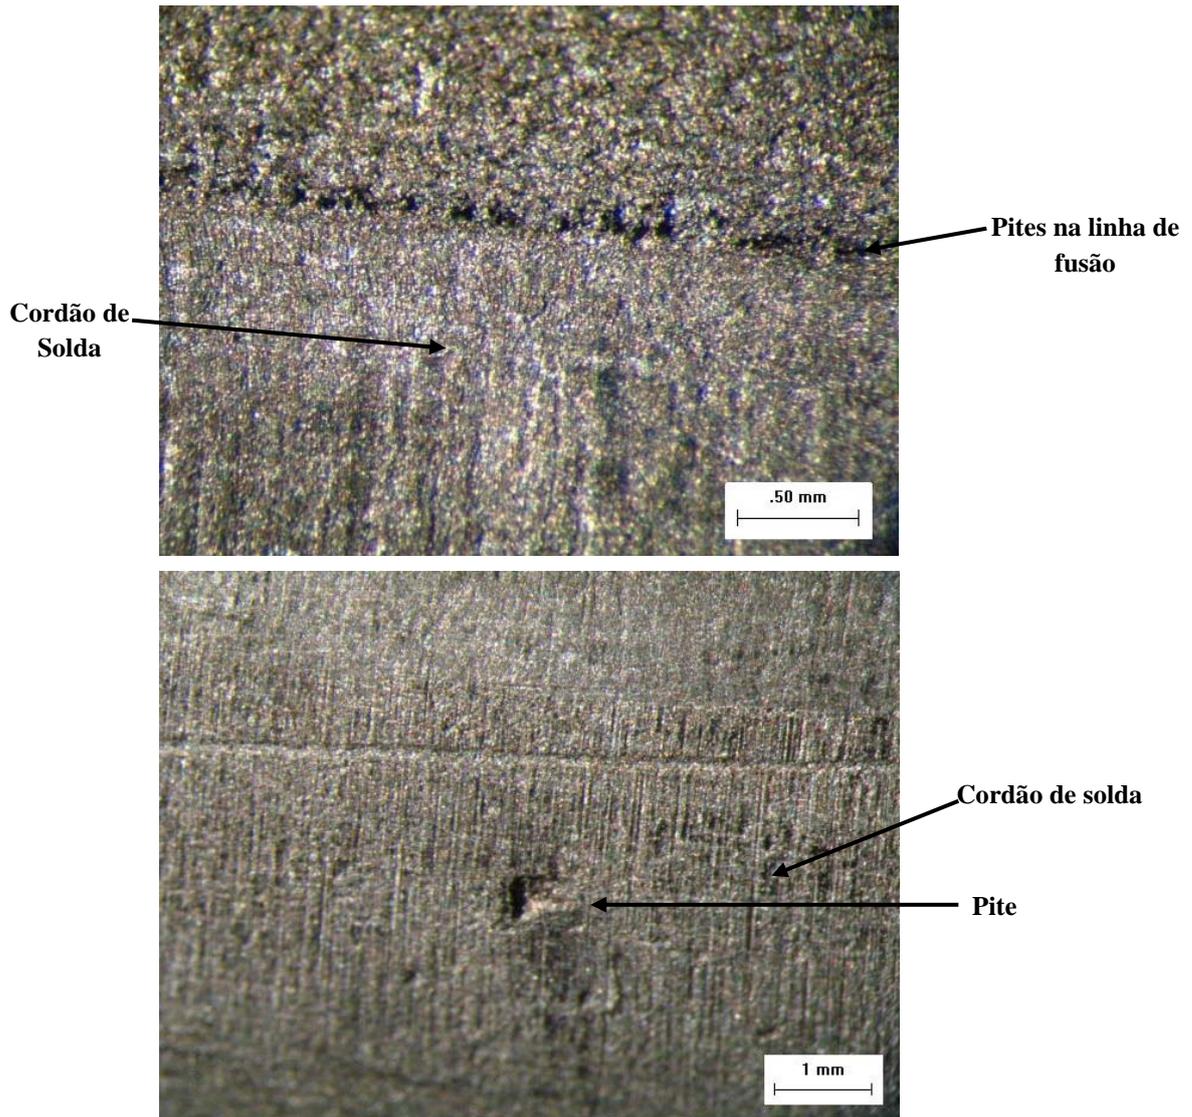
Figura 7 - Fotomicrografia da costura do tubo AISI 316L em 0,5 mol/L HCl apresentado em (a) Corrosão por pite na linha de fusão do metal de solda no ensaio a 70 °C; (b) Corrosão por pite no centro do cordão de solda a 90 °C.

Os ensaios a 70 °C e 90 °C do tubo AISI 316L resultaram em uma taxa de corrosão de 27,56 mm/ano e 84,50 mm/ano, respectivamente. Nessas temperaturas obtiveram-se as mais significativas degradações do material pela corrosão, resultando em uma elevada rugosidade e aspecto opaco das amostras, além da nucleação de pites. As manchas observadas nos ensaios a temperaturas inferiores, não foram notadas no ensaio a 90°C, e supõe-se que a maior severidade do processo corrosivo impediu a fixação do produto de corrosão na superfície do tubo. A análise do processo corrosivo pelo ensaio macrográfico demonstrou uma atuação dos mecanismos de corrosão generalizada e por pite. A formação de pites ocorreu de forma significativa e preferencial sobre o cordão de solda e na linha de fusão da solda. Na margem da linha de fusão do metal de solda observou-se a formação de pites alinhados, podendo resultar em uma trinca de margem de solda com o decorrer do processo corrosivo. Destaca-se ainda que os pites na linha de fusão podem estar associados aos precipitados de carbonetos de cromo observados no ensaio de sensitização. A Figura 7 mostra a macrografia do tubo AISI 316L.
