Trabalho apresentado durante o INTERCORR 2012, em Salvador/BA no mês de maio de 2012.

Avaliação do revestimento DLC em fluidos de estimulação ácida – ácido clorídrico 15% e ácido fórmico 7% / ácido acético 5% a 80°C.

Susana Modiano ^a, Sonia Maria Coelho de Souza ^b, Javier Alejandro Carreno Velasco ^c, André Ferreira Lazaro ^d, Ilson Palmieri Baptista ^e.

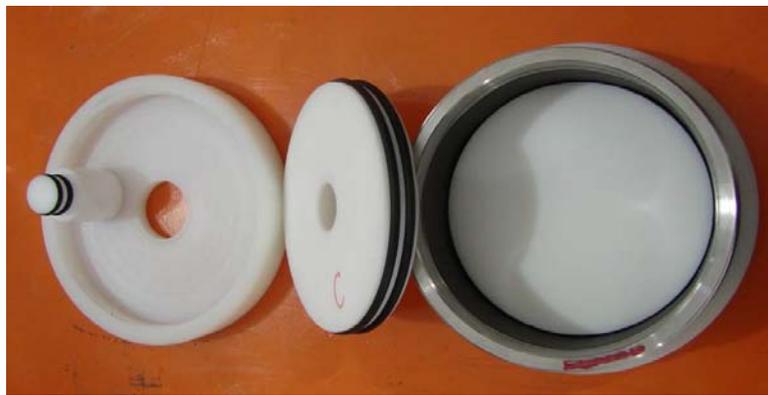
Figura 1 – Autoclave construída com o tubo de aço revestido.

De tubos de aço de 10 cm de diâmetro, 0,8 cm de espessura e revestidos com “*Diamond Like Carbon*” – DLC foram obtidos os corpos de prova, bem diferentes dos corpos tradicionais utilizados em ensaios de imersão. (ASTM G39, NACE 0175). Desta vez, o espécime é a mesma autoclave de teste, a qual possuía 5 cm de comprimento. A parte superior e a inferior da autoclave foram feitas de PTFE (Politetrafluoretileno) e a vedação do sistema foi efetuada através de O-rings, de modo a evitar o contato do fluido com o metal base considerando um sistema de dupla vedação para evitar que o fluido entre em contato com a rosca metálica da autoclave. Figura 1.

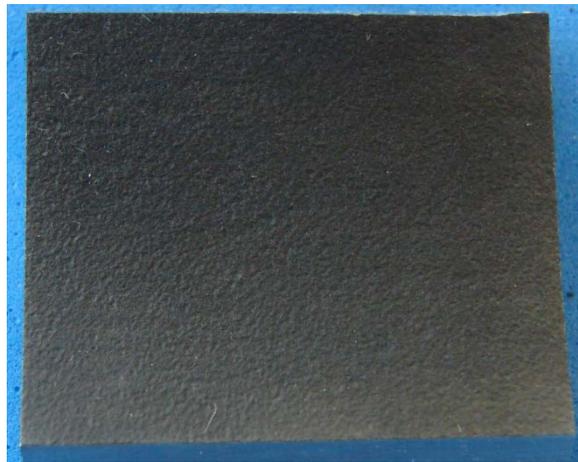
Figura 2 - Aspecto geral do tubo antes dos ensaios

As Figuras 2 e 3 mostram o aspecto inicial dos revestimentos depositados sobre o aço antes dos ensaios de acidificação. Verifica-se a homogeneidade e boa compactação do

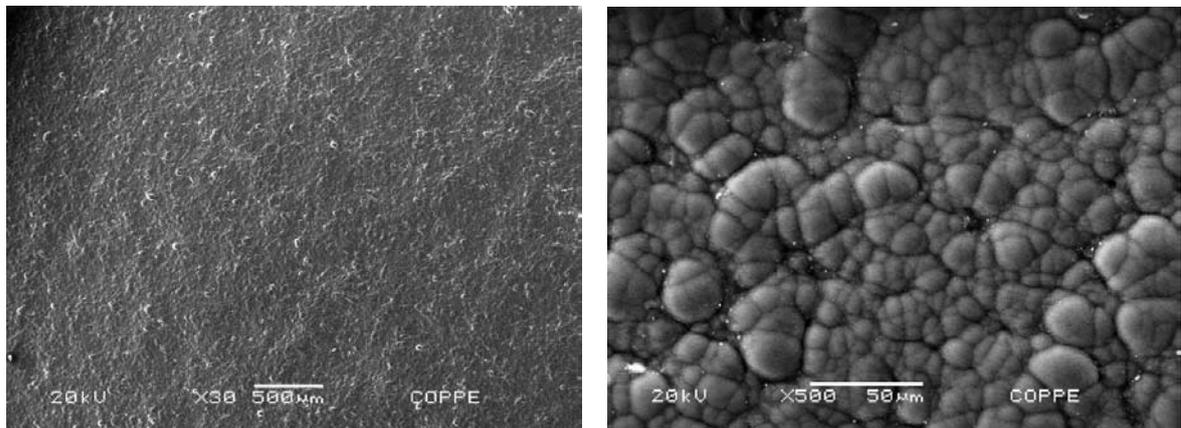
Figura 3 – Micrografias obtidas no MEV do revestimento antes dos ensaios

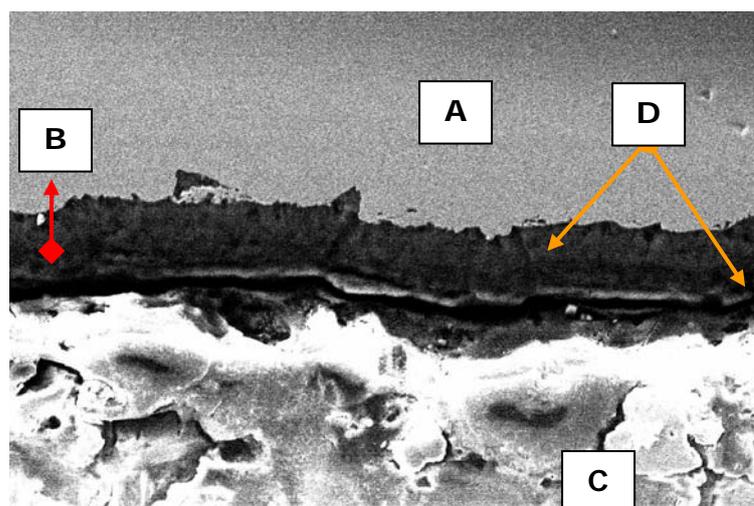
Figura 4 – MEV obtido para o revestimento da espessura do revestimento antes do ensaio. (A) metal base; (B) revestimento; (C) resina; (D) imperfeições observadas no revestimento.

revestimento, contudo, um corte transversal das amostras (Figura 4) revela pequenas imperfeições do depósito, as quais não foram atribuídas às partículas de polimento do material.

A espessura média determinada para o revestimento antes do ensaio foi de 25,16 μm . Na Figura 5, são apresentadas as medidas de EDS (“*Energy Dispersive X-Ray Spectroscopy*”) da superfície do revestimento e do seu corte transversal. No primeiro caso, foi observada a presença de carbono e prata; já no segundo caso, foi observada a presença de carbono, germânio, silício e prata.

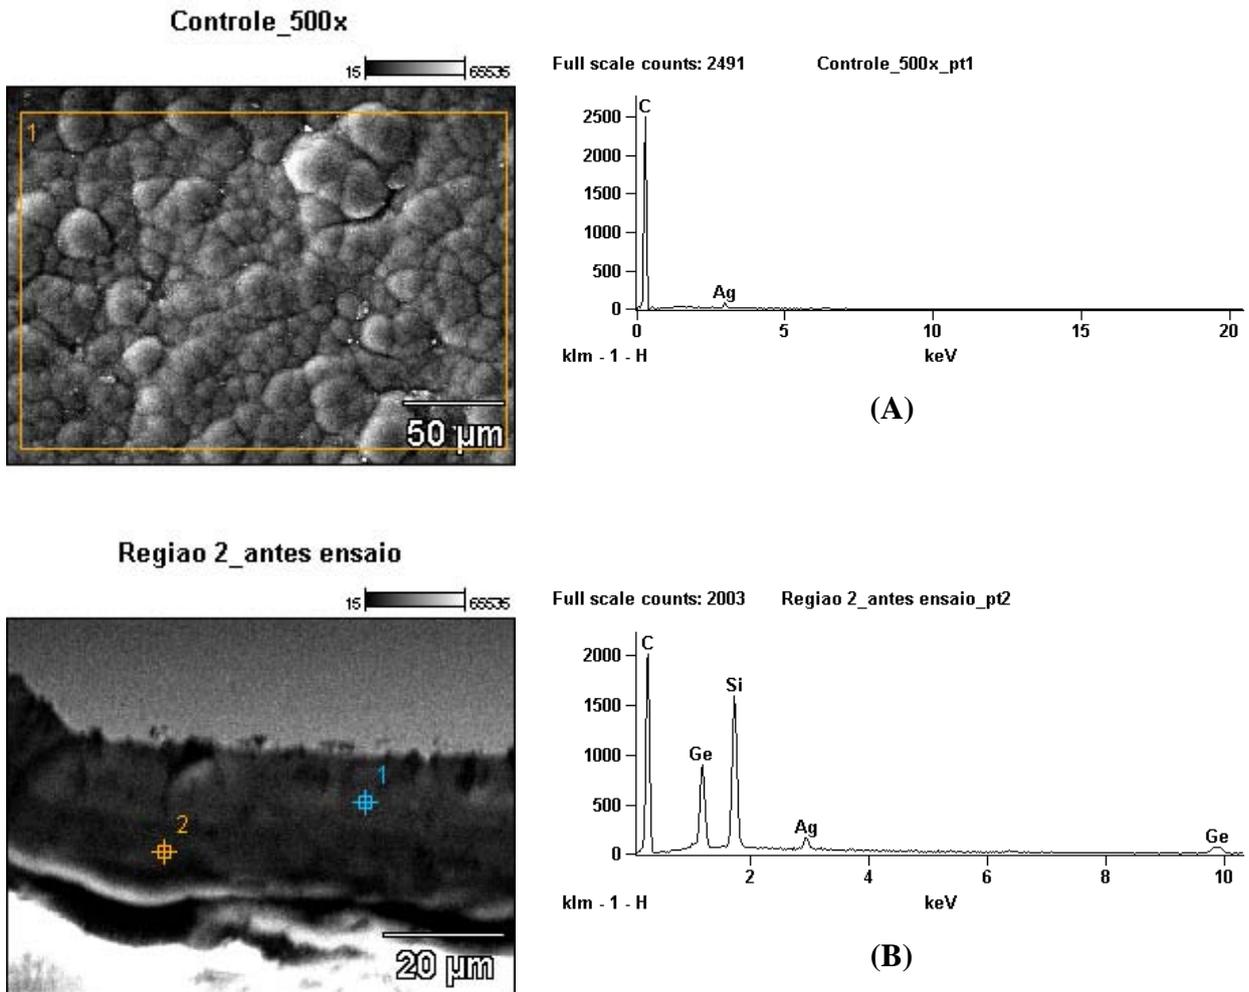
Figura 5 – MEV e EDS; (A), da superfície do revestimento antes do ensaio, (B) do corte transversal do revestimento.

Portanto, das figuras apresentadas é possível observar que o revestimento aparentemente está bem aderido, porém apresenta algumas pequenas imperfeições na sua estrutura interna. Além disso, está composto principalmente, em ordem decrescente, de carbono, germânio, silício e prata.

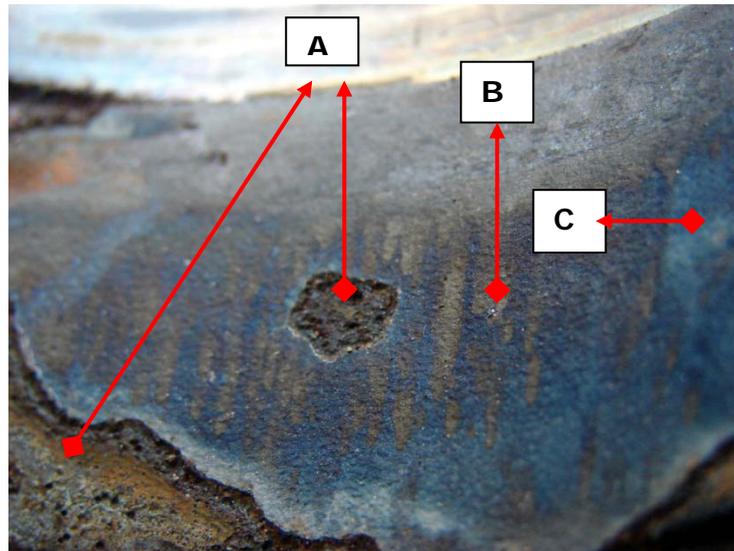
Figura 7 – Aspecto geral do revestimento após ensaio com HCl 15% a 80°C – 4 dias de exposição. (A): Regiões fortemente atacadas; (B): pontos de descoloração do revestimento atribuídos possivelmente à geração de hidrogênio; (C) Revestimento

A Figura 6 mostra o estado do revestimento após o ensaio em meio contendo ácido inorgânico, 15% HCl. Nelas, é possível observar que ocorreu um ataque localizado severo em algumas regiões do aço devido à deterioração do revestimento.

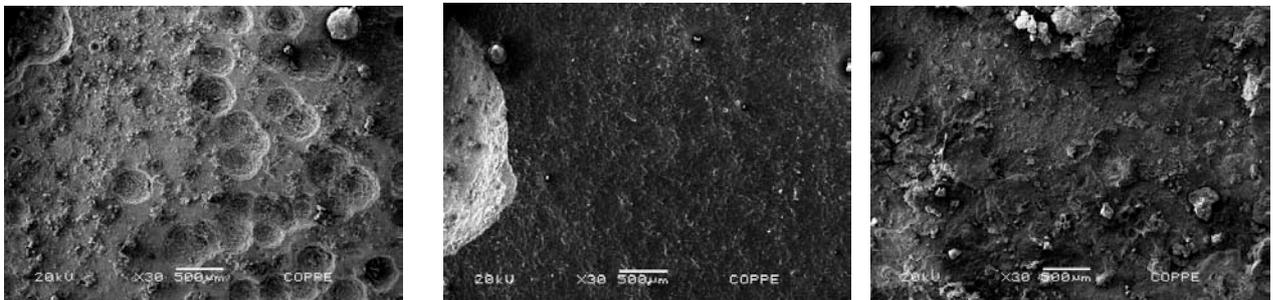
Figura 8 – Aspecto geral do tubo após ensaio com HCl 15% a 80°C – 4 dias de teste. (A): Fase líquida sem revestimento; (B): Fase líquida com revestimento; (C): Fase vapor.

Na Figura 8, observam-se três micrografias do revestimento DLC: (A) superfície exposta na fase líquida indicando uma deterioração completa do revestimento e corrosão severa do metal base com cavidades profundas, as quais poderiam ser originadas dos defeitos presentes no revestimento; (B) superfície exposta à fase líquida ainda com revestimento e (C) superfície na fase vapor com produto de corrosão e sem filme.

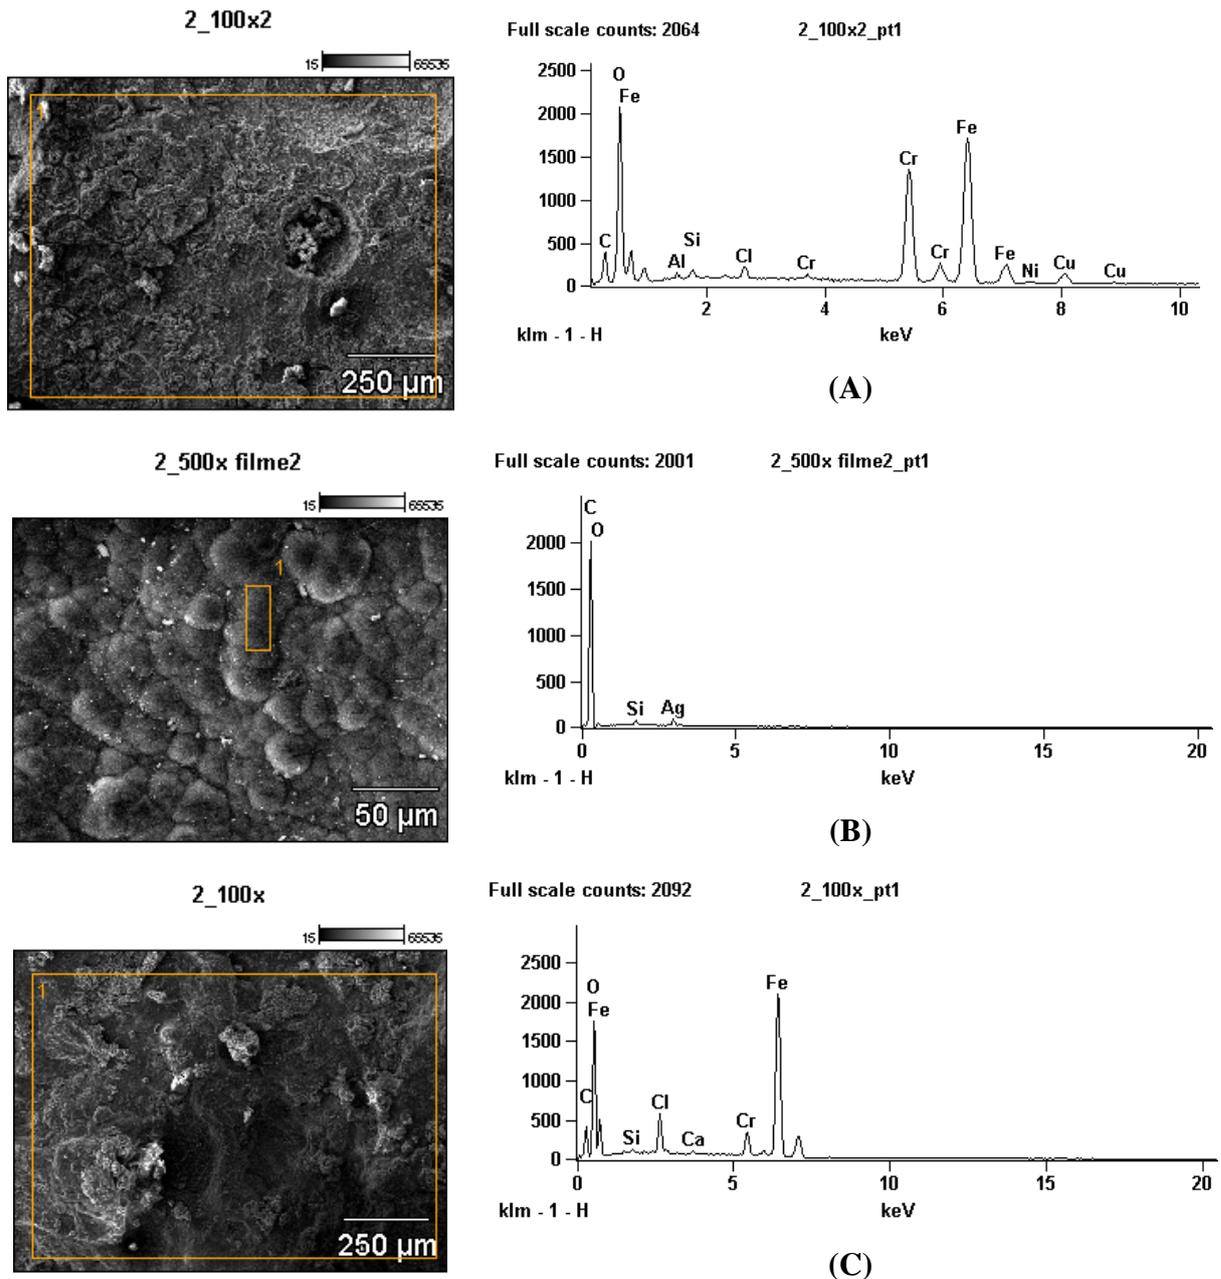
Figura 9 – MEV e EDS das superfícies expostas ao HCl 15% a 80°C – 4 dias de teste. (A): Superfície corroída na fase líquida; (B): Superfície não corroída na fase líquida; (C) Superfície corroída na fase vapor.

Na Figura 9 são apresentadas as micrografias obtidas por MEV e suas análises da superfície por EDS. Elas correspondem às mesmas superfícies da **Figura 10**. Pode-se observar através dos EDS das superfícies corroídas (A) e (C), elementos correspondentes aos produtos de corrosão (Fe e O) e do próprio metal base, (Fe, Si e Cr). Na Figura 9 – C, observa-se que o revestimento permanece, aparentemente, íntegro (C, Ag, Si e O). No entanto, neste caso a presença de germânio não foi observada.

Portanto, pode-se observar que o revestimento não apresentou propriedades protetoras contra a corrosão ao fluido à base de ácido clorídrico (HCl 15%) durante os 4 dias ao que permaneceu exposto, na temperatura de 80°C. Este fato pode ser atribuído às imperfeições do revestimento no material.

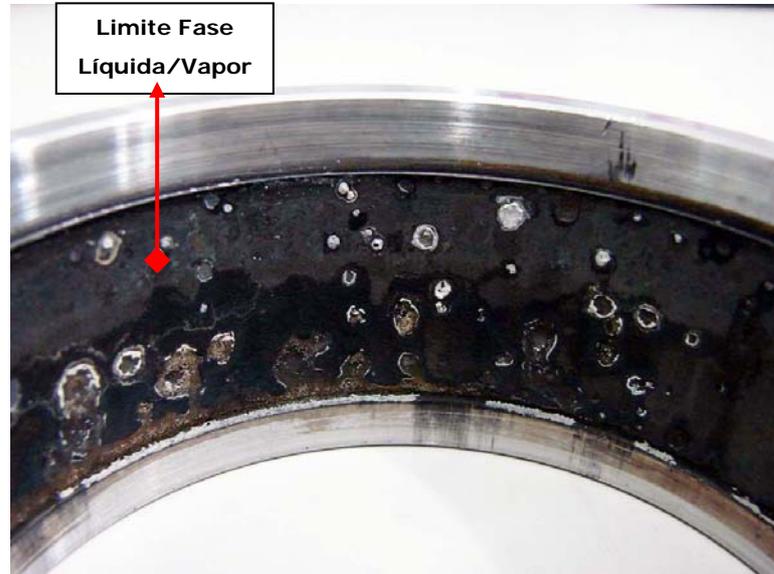
Figura 10 – Aspecto geral do tubo de aço revestido após ensaio em Ácido Fórmico (7%) e Ácido Acético (5%) a 80°C – 4 dias de teste.

A Figura 10 mostra o estado do revestimento após o ensaio em meio contendo ácidos orgânicos. Nelas, também é possível observar corrosão severa em algumas regiões do aço devida à deterioração do revestimento. Contudo, e quando comparado ao meio contendo ácido inorgânico (HCl), a quantidade de material (revestimento) presente na superfície do metal base foi maior.

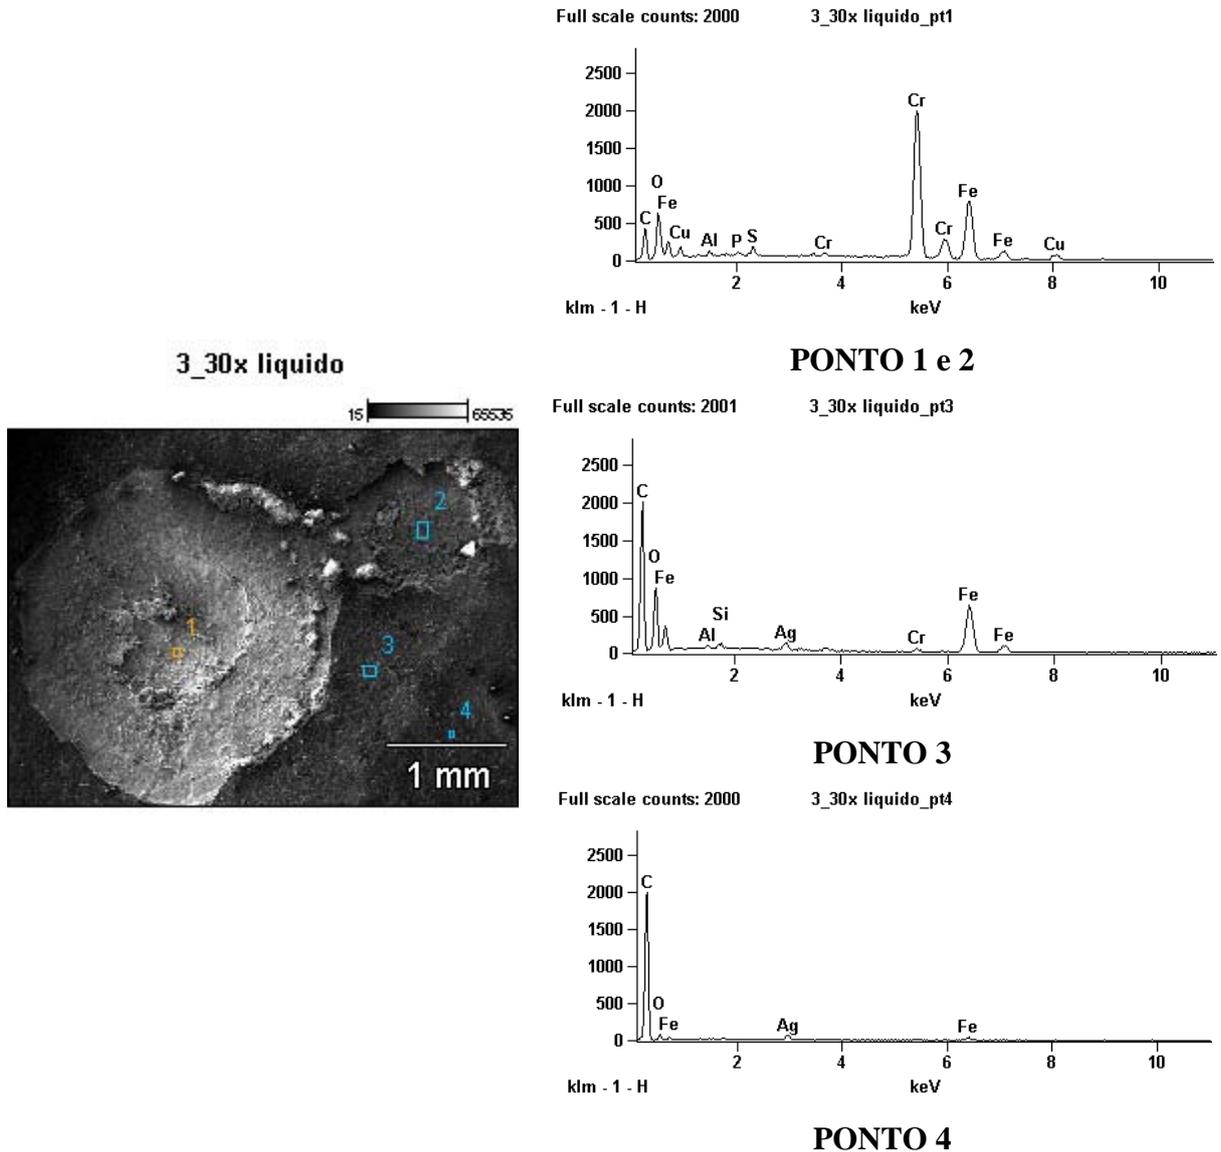
Figura 11 – MEV e EDS da superfície exposta ao Ácido Fórmico (7%) e Ácido Acético (5%) a 80°C – 4 dias de teste. (Ponto 1 e 2): Superfície extremadamente corroída exposta na fase líquida; (Ponto 3): Superfície com revestimento próxima da superfície corroída; (Ponto 4) Superfície com revestimento na fase líquida.

Na Figura 11, os espectros de EDS, para três regiões distintas de uma mesma seção do tubo exposta à fase líquida, são apresentados. Observa-se nos EDS das superfícies corroídas (Ponto 1 e 2) os elementos correspondentes aos produtos de corrosão (Fe e O) e do próprio metal base (Fe, Si e Cr). Nos pontos 3 e 4 observam-se os elementos típicos do revestimento (C e Ag); contudo começam a surgir elementos característicos do aço e da corrosão (C, Fe, Si, Cr e O), indicando o início de deterioração do revestimento.

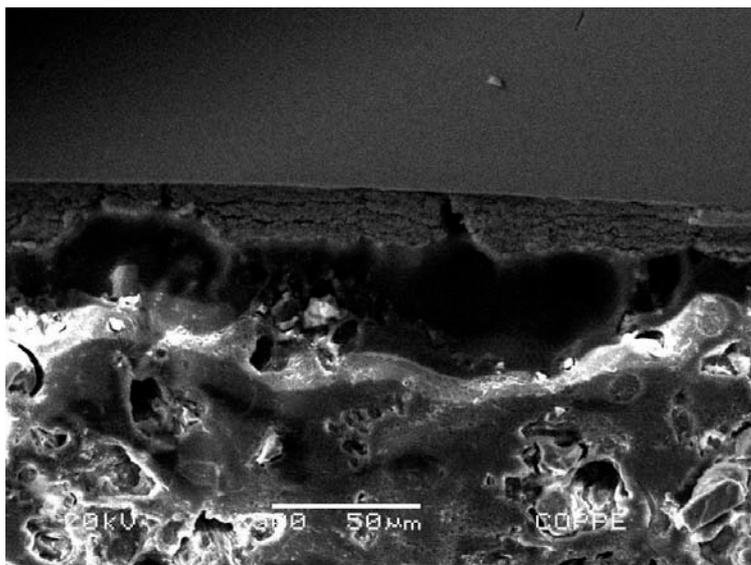
Figura 12 – MEV da superfície exposta à fase líquida contendo ácidos orgânicos, 80°C – 4 dias de teste.

Na Figura 12 é apresentada a seção transversal do revestimento. Nela observa-se a esfoliação do filme, provavelmente devido à percolação do fluido ácido pelo revestimento DLC.
