Trabalho apresentado durante o INTERCORR 2014, em Fortaleza/CE no mês de maio de 2014.

EFEITO DE TINTAS DE FUNDO RICAS EM ZINCO NO DESEMPENHO ANTICORROSIVO DE ESQUEMAS DE PINTURA APLICADOS EM CHAPAS DE AÇO-CARBONO OXIDADAS PREPARADAS POR FERRAMENTAS MECÂNICAS

¹C. C. Amorim, ²F. L. Fragata, ³M. M. de Sá, ⁴A. P. Ordine, ⁵Y. H. P. Café

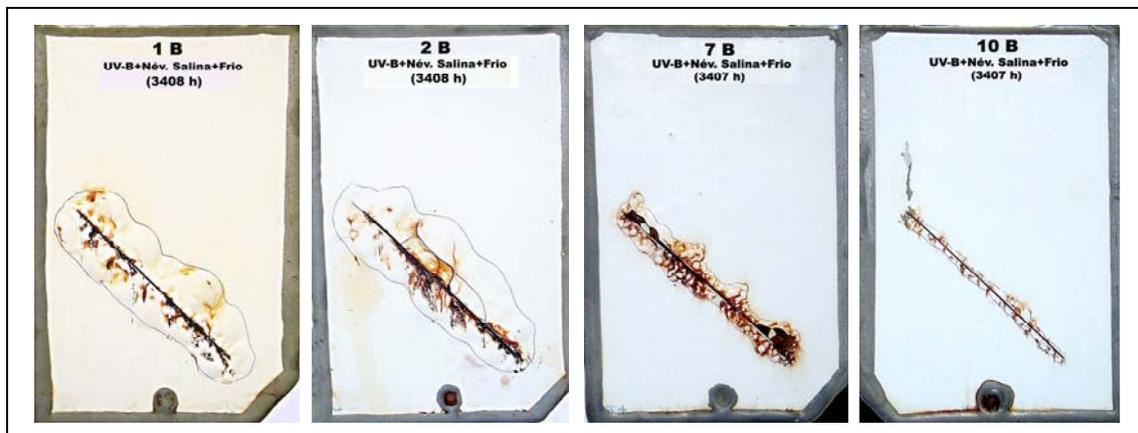
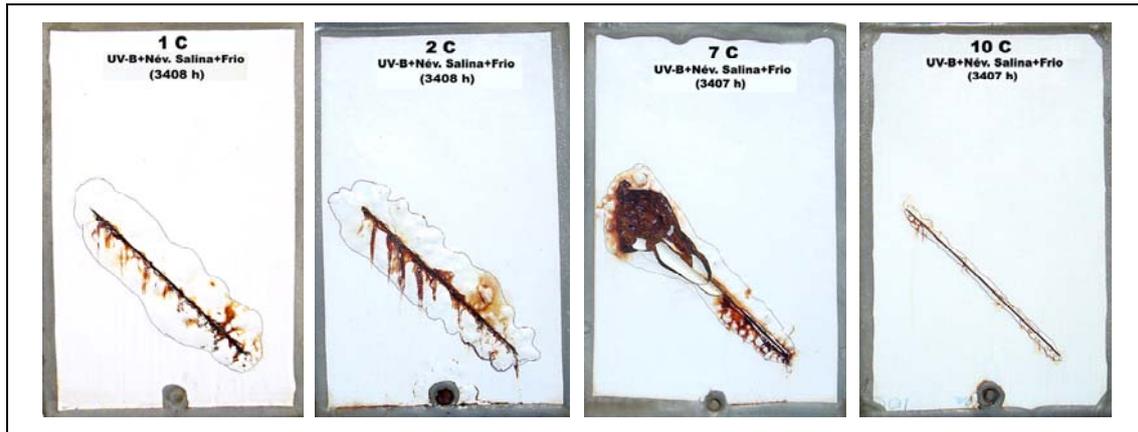
Figura 1 – Aspecto dos corpos-de-prova com incisão, após o término do ensaio cíclico de corrosão.

Os resultados obtidos, após 10,1 ciclos de exposição, estão descritos na Tabela VI. Na Figura 2 mostram-se, em forma de gráfico, os resultados de avanço de corrosão, sob o revestimento, na região da incisão e, na Figura 1, mostra-se o aspecto dos corpos-de-prova, após a conclusão do ensaio, de cada esquema de pintura. Na Tabela VII, apresentam-se os resultados dos ensaios de aderência após a conclusão do ensaio.

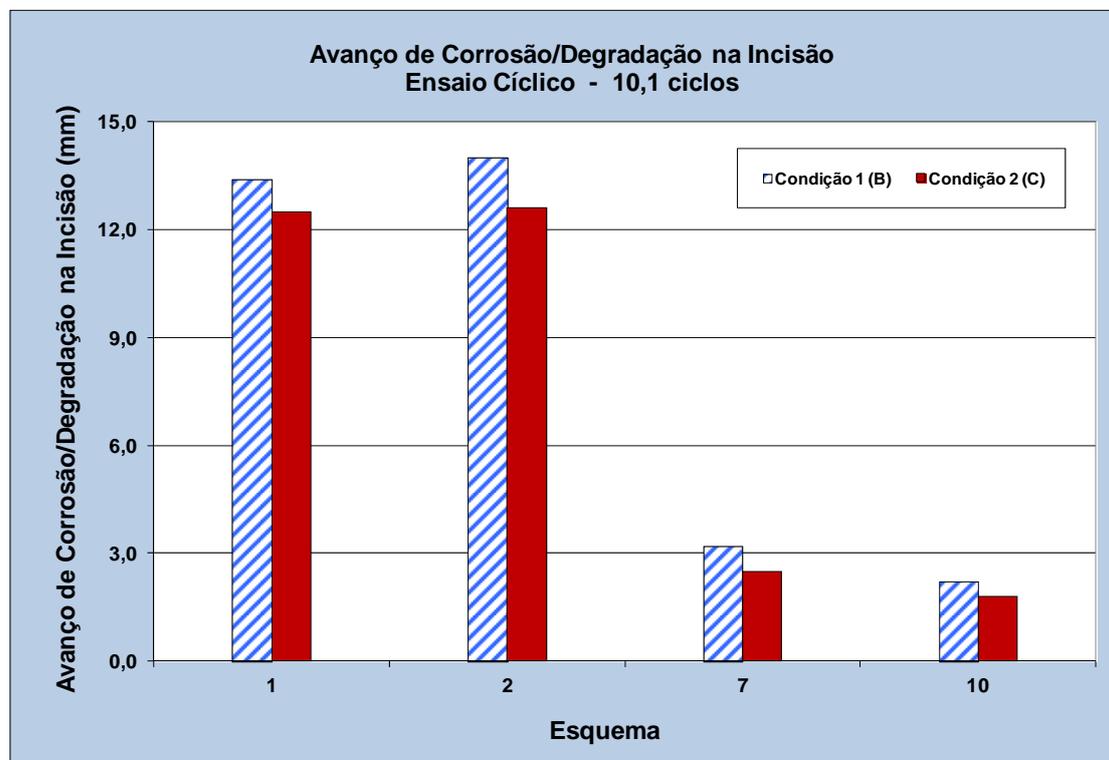
Figura 2 – Gráfico referente ao avanço de corrosão/degradação, sob o revestimento, na região da incisão, após o ensaio cíclico de corrosão.

Todos os esquemas de pintura apresentaram-se sem alterações nos revestimentos, na região fora da incisão, após o término do ensaio. Quanto ao avanço de corrosão sob o revestimento na região da incisão, pode-se observar na Figura 2 que os esquemas **1B** e **1C** (referências), **2B** e **2C** tiveram comportamentos bem parecidos.

Com relação aos esquemas contendo tinta rica em zinco (**7B**, **7C**, **10B** e **10C**) estes também apresentaram-se sem alterações nos revestimentos ao término do ensaio, no que diz respeito a empolamento, corrosão e fendimento. No que diz respeito ao avanço de corrosão, sob os revestimentos na região da incisão, pode-se observar na Figura 1 e no gráfico da Figura 2 que os esquemas de referência (**10B** e **10C**) foram os que proporcionaram melhor desempenho, seguidos dos esquemas **7B** e **7C**.

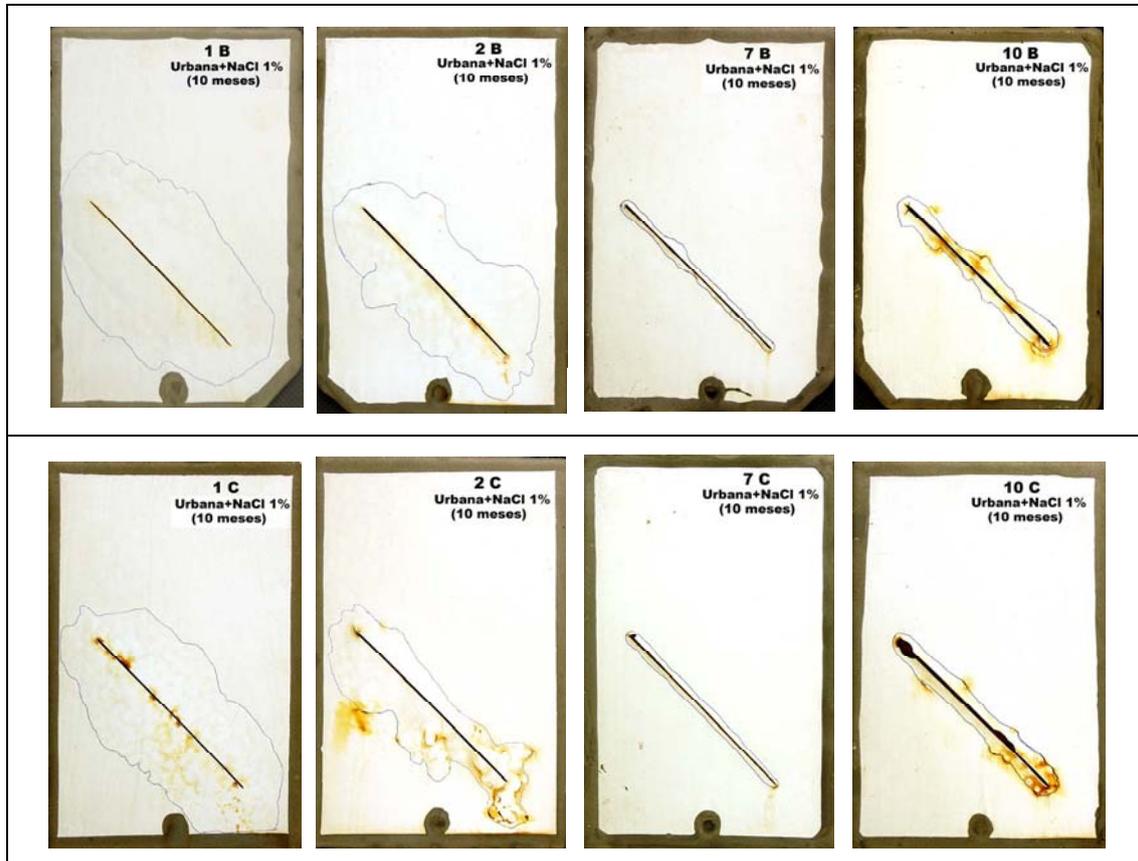
Figura 3 - Aspecto dos corpos-de-prova com incisão, após 10 meses de exposição em atmosfera urbana, com pulverização de solução de NaCl 1%.

As Figuras 3 e 4 mostram, respectivamente, o aspecto dos corpos-de-prova e o avanço de corrosão/degradação na região da incisão de todos os esquemas de pintura estudados, após 10 meses de exposição. Na Tabela IX apresentam-se os resultados dos ensaios de aderência, para o tempo de ensaio avaliado.

Quanto ao avanço de corrosão sob o revestimento na região da incisão, de uma forma geral, os revestimentos de proteção por barreira apresentaram valores mais elevados, como pode ser observado na Figura 3 e no gráfico da Figura 4. Neste sentido, o esquema de referência **1B** foi o que apresentou o maior avanço de corrosão sob o revestimento.

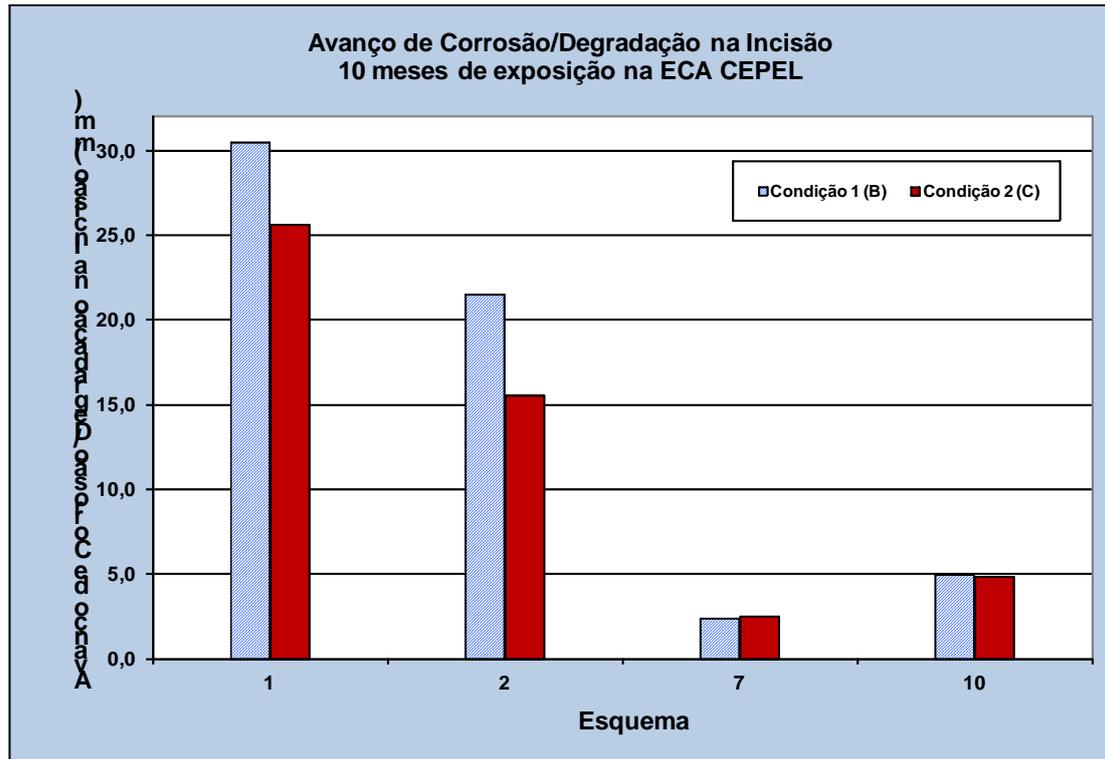
Figura 4 - Gráfico referente ao avanço de corrosão/degradação, sob o revestimento, na região da incisão, após 10 meses de exposição em atmosfera urbana, com pulverização de solução de NaCl 1%.

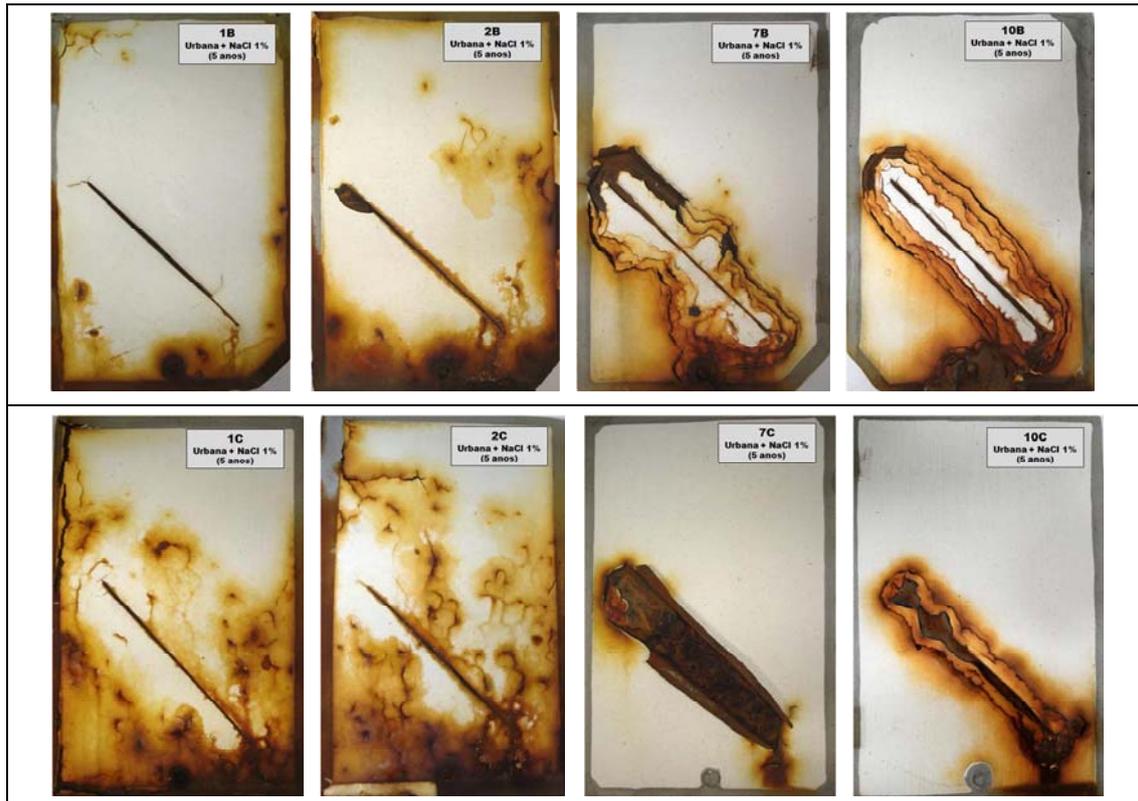
Figura 5 - Aspecto dos corpos-de-prova com incisão, após 5 anos de exposição em atmosfera urbana, com pulverização de solução de NaCl 1%.

Os resultados de desempenho após 5 anos de exposição, apresentados na Tabela VIII mostram que houve um grau de degradação bastante elevado, principalmente nos esquemas de proteção por barreira, não sendo, por esse motivo, possível a avaliação do avanço de corrosão. Por outro lado, os esquemas contendo tinta rica em zinco, apesar do longo tempo de ensaio, apresentaram boas condições do revestimento na região adjacente à incisão e, mesmo com valores elevados de avanço, foi possível medi-los. Estas observações podem ser vistas na Figura 5.
