Trabalho apresentado durante o INTERCORR 2016, em Búzios/RJ no mês de maio de 2016.

### **Interferência da exsudação na carbonatação de concretos.**

A. Catusso<sup>a</sup>, M. M. Mennucci<sup>b</sup>, J. J. O. Andrade<sup>c</sup>, D. C. C. Dal Molin<sup>d</sup>.

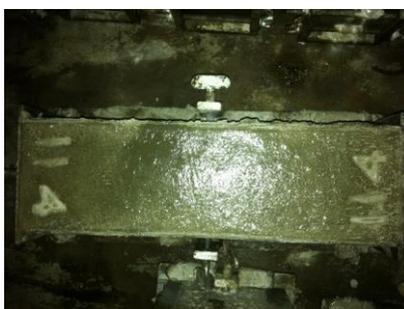
**Figura 1 - Marcação realizada nos corpos de prova**

Como agregado graúdo foi utilizado pedra britada de origem basáltica com  $D_{\text{máx}} = 19 \text{ mm}$  e massa específica igual a  $2,9 \text{ g/cm}^3$ . Como agregado miúdo, areia natural de origem quartzosa oriunda do Rio Jacuí, com módulo de finura igual a 2,4 e massa específica igual a  $2,63 \text{ g/cm}^3$  e água de amassamento proveniente da rede pública de abastecimento de Porto Alegre. Os corpos de prova foram moldados em formatos prismáticos com dimensões de  $10 \text{ cm} \times 10 \text{ cm} \times 35 \text{ cm}$  fazendo uma analogia às estruturas de concreto armado convencionais onde a barra de aço se encontraria no centro do prisma, envolta por um volume determinado de concreto. Para cada tipo de cimento moldaram-se 3 corpos de prova por relação água/cimento totalizando 36 exemplares de concreto. Cada corpo de prova recebeu uma identificação em baixo relevo (Figura 1) indicando o tipo de cimento e a relação água/cimento, desta forma pode-se nomear as faces sendo a superior, que possuía a marcação, a face (a) e as demais, no sentido anti-horário, as faces (b), (c) e (d). Passadas 24 horas os mesmos foram desmoldados e inseridos na câmara úmida para a cura.

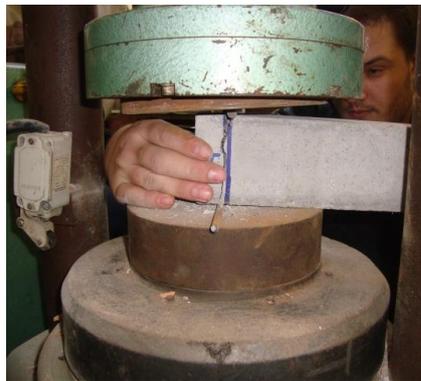
Ao atingirem as idades determinadas os corpos de prova foram retirados do seu ambiente de exposição e levados a laboratório, onde, com a ajuda de uma prensa (Figura 3), tirou-se uma fatia de cada. Posteriormente, a parte interna das fatias recebeu uma aspersão de fenolfetaleina que ao reagir indicou a área da amostra onde o pH já havia reduzido. A parte íntegra era representada pela cor roxa que indicava um pH acima de nove, já a parte incolor indicava onde o substrato já havia sofrido os efeitos da carbonatação e seu pH já possuía valores próximos de 8,5 e 9.

**Figura 3 - Retirada de fatias com auxílio da prensa.**

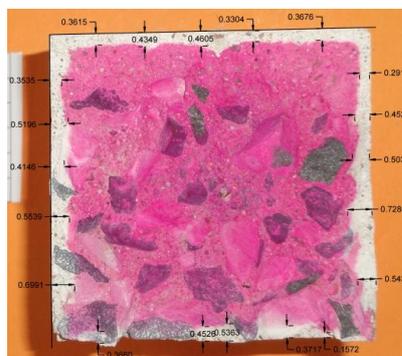
Para se chegar a uma profundidade média de carbonatação em cada corpo de prova foram coletadas, com o auxílio de um paquímetro eletrônico, 5 medidas em cada face (Figura 4). Procurou-se sempre evitar agregados ou picos que pudessem mascarar o real valor médio da profundidade na face analisada. Os dados coletados foram compilados através do software Excel, através do qual foram feitos gráficos que permitiram analisar a variação da capacidade de proteção da barra de aço oferecida por cada tipo de cimento e por cada relação água/cimento.

**Figura 4 - Pontos de medidas em cada face.**

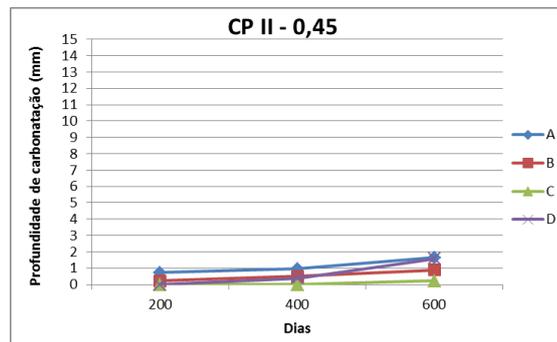
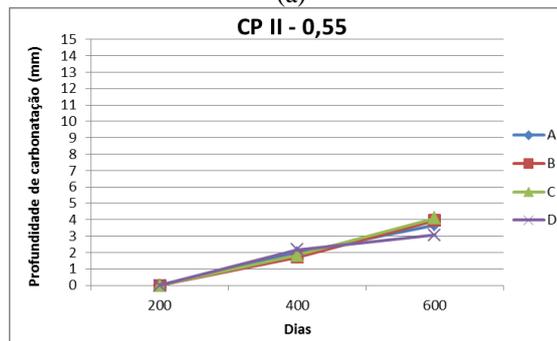
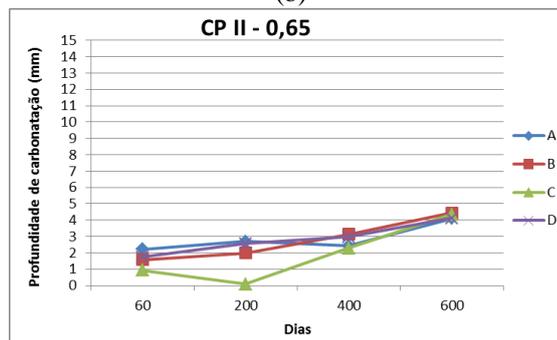
Figura 5 – Profundidades de carbonatação para concretos moldados com cimento CP II F com  $a/c=0,45$  (a),  $a/c=0,55$  (b),  $a/c=0,65$  (c); a legenda nos gráficos: a,b,c e d são as faces dos prismas.

Ao se fazer uma analogia com elementos de construção como vigas e lajes, a face (a) não seria tão afetada pela carbonatação, sendo que normalmente, no caso das lajes, há um revestimento ou cobrimento devido ao emprego de pisos ou impermeabilizações. Já no caso de vigas, a face real que sofreria com agentes degradantes seria a face (c), pois geralmente a face (a) está em contato com lajes ou outros elementos, o que não seria um problema visto que a face (c) se mostra menos afetada por esses agentes.

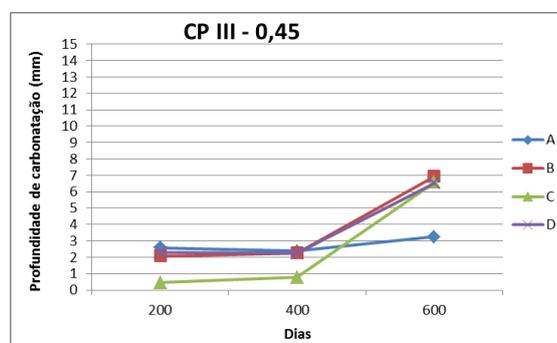
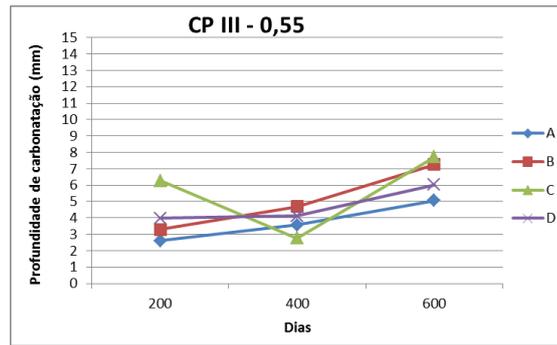
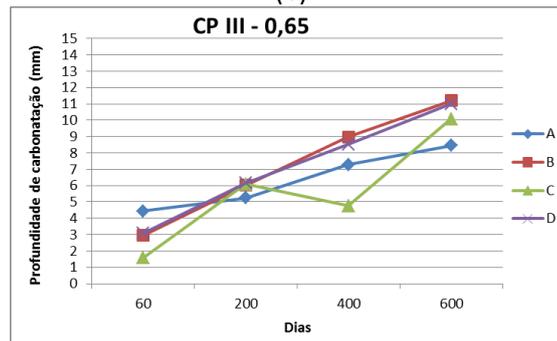
**Figura 6 – Profundidades de carbonatação para concretos moldados com cimento CP III AF com  $a/c=0,45$  (a),  $a/c=0,55$  (b),  $a/c=0,65$  (c) ; a legenda nos gráficos: a,b,c e d são as faces dos prismas.**

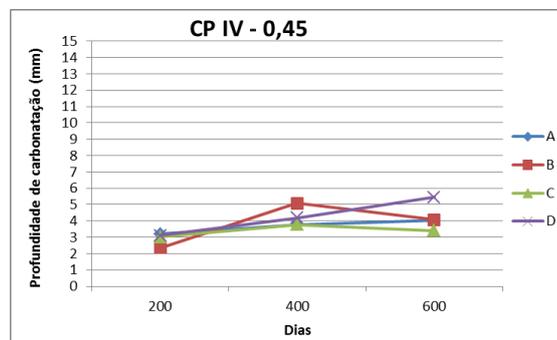
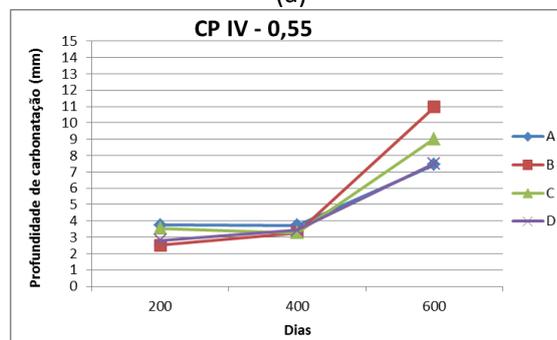
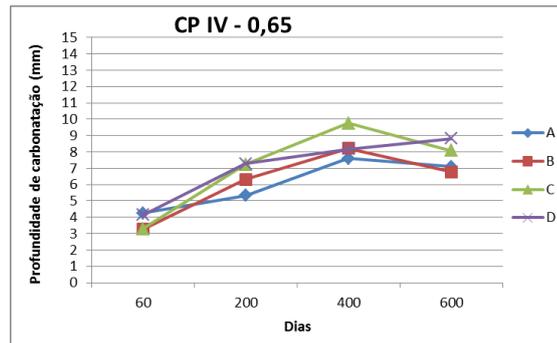
Figura 7 – Profundidades de carbonatação para concretos moldados com cimento CP IV com  $a/c=0,45$  (a),  $a/c=0,55$  (b),  $a/c=0,65$  (c); a legenda nos gráficos: a,b,c e d são as faces dos prismas.

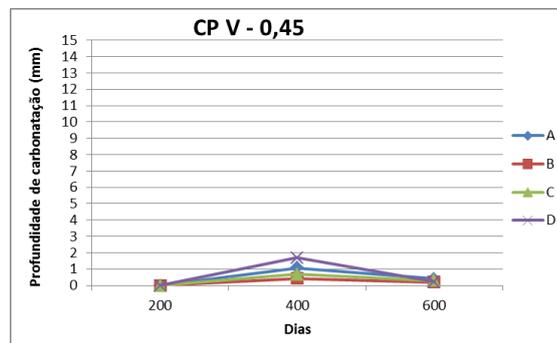
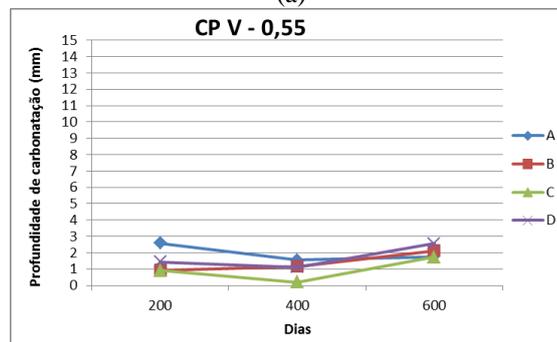
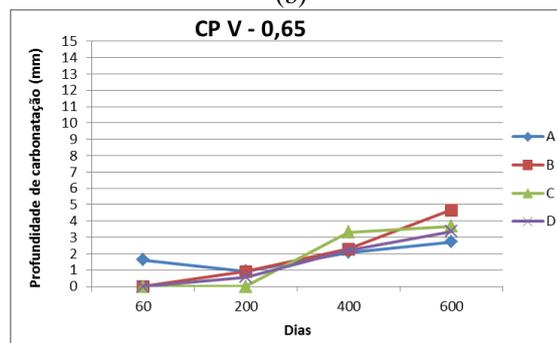
Figura 8 - Profundidades de carbonatação para concretos moldados com cimento CP V ARI com  $a/c=0,45$  (a),  $a/c=0,55$  (b),  $a/c=0,65$ ; ; a legenda nos gráficos: a,b,c e d são as faces dos prismas.

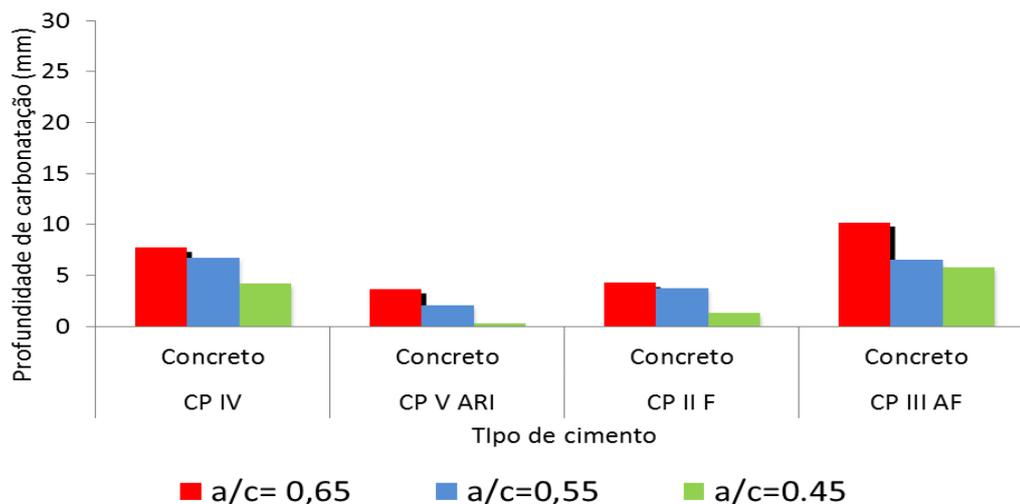
Figura 9 - Gráfico que ilustra a influência da relação água/cimento e do tipo de cimento na carbonatação de concretos com 600 dias de idade.

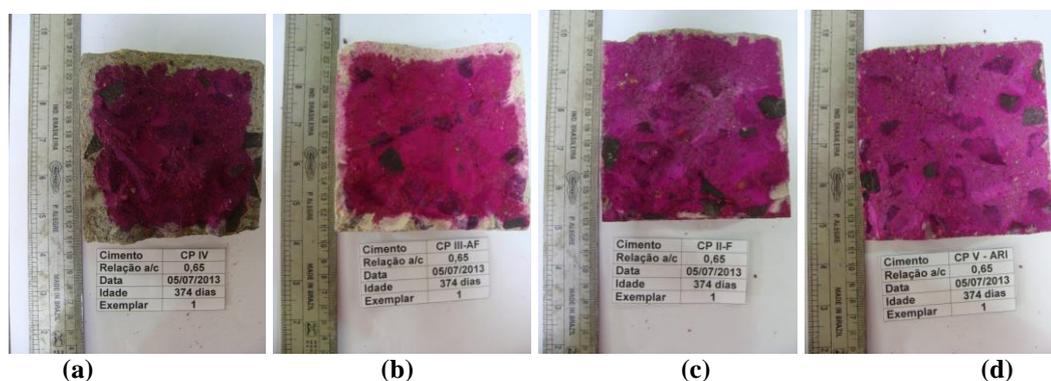
Figura 10 – Fotos de corpos-de-prova de concreto após pulverização de fenolftaleína com cimento CP IV (a), CP III AF (b), CP II F (c) e CP V (d), todos com  $a/c = 0,65$  e exposição natural sem proteção durante 374 dias.
