Trabalho apresentado durante o INTERCORR 2016, em Búzios/RJ no mês de maio de 2016.

## ESTUDO DA CORROSÃO EM JUNTAS DE SOLDA DO AÇO API 5L X80 EM AMBIENTE MARINHO

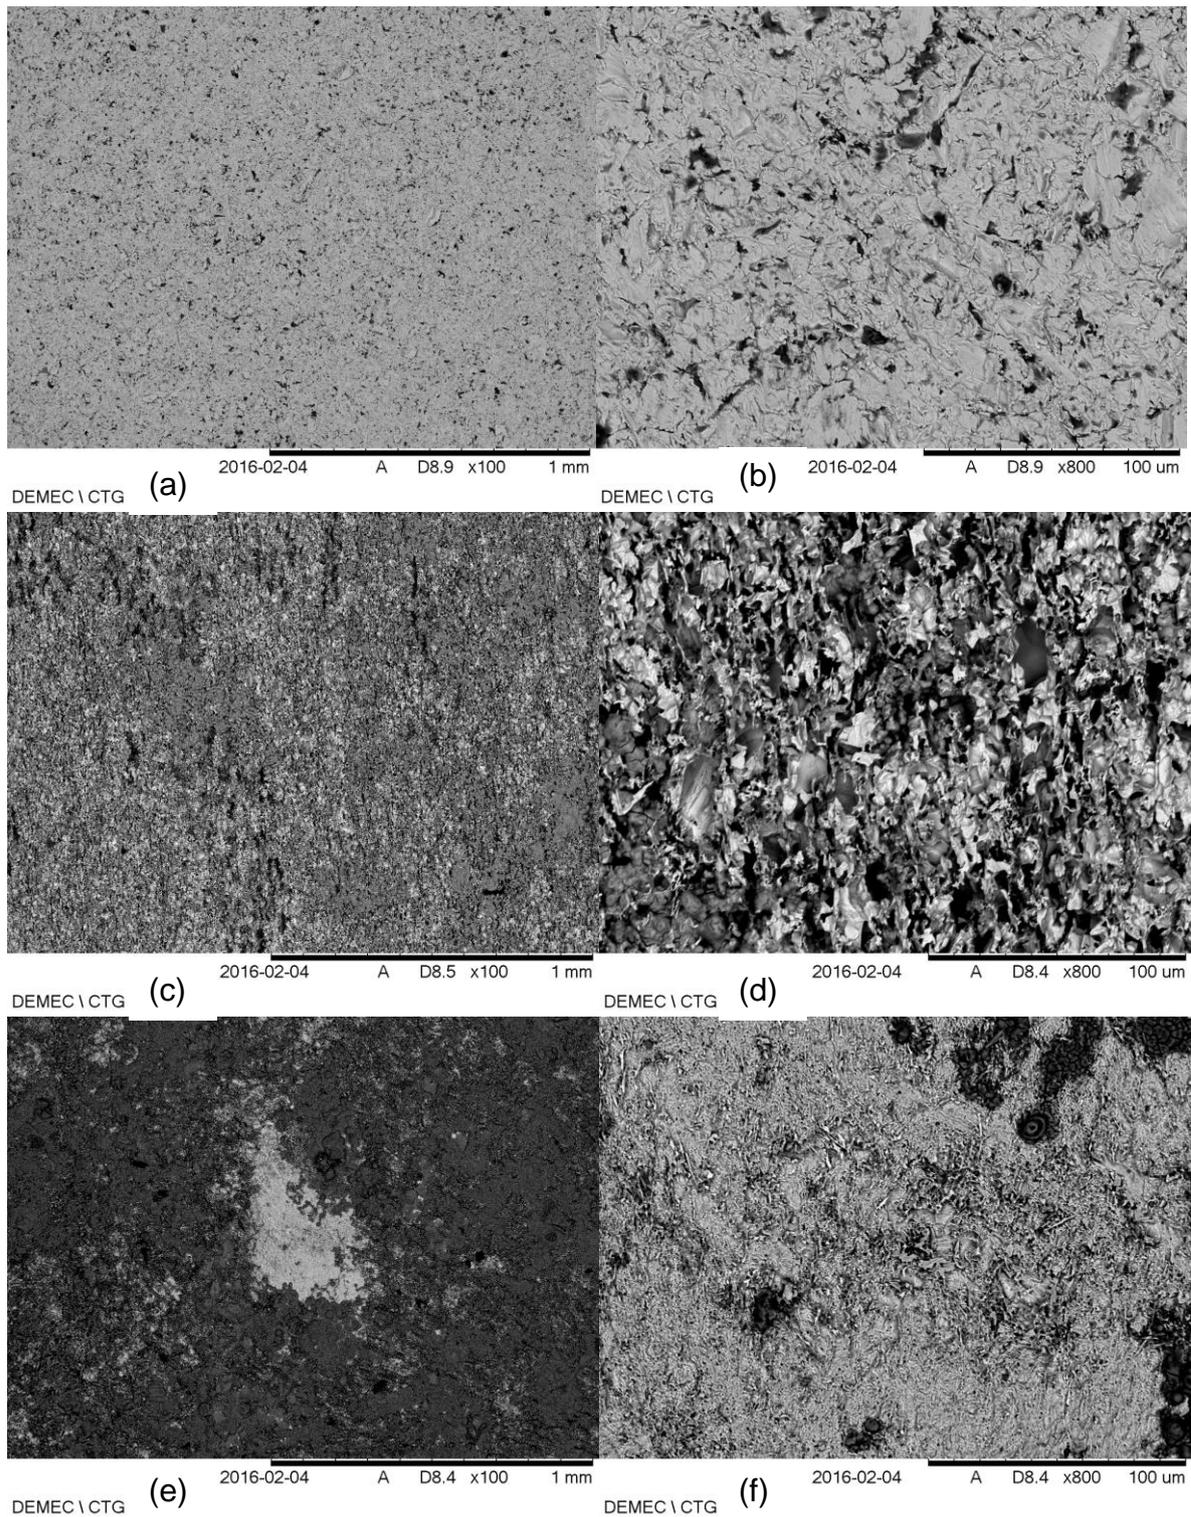
Na Figura 1 são apresentadas as imagens por MEV das superfícies dos corpos de prova com aumentos de 100 X e 800 X, respectivamente. É possível observar aspectos de corrosão generalizada, sendo mais acentuado nos corpos de prova sem solda, conforme figura 1(c). Este resultado está de acordo com o valor da taxa de corrosão, que para este período, foi superior no corpo de prova sem solda, quando comparado ao corpo de prova com solda.

**Figura 1– MEV das superfícies dos corpos de prova: corpo de prova como recebido 100x (a) e 800x (b); corpo de prova sem solda, após 104 dias de imersão no sistema 100x (c) e 800x (d); corpo de prova com solda, após 104 dias de imersão no sistema 100x (e) e 800x (f)**

Com o objetivo de avaliar possíveis mudanças nas superfícies, devida ao processo corrosivo, os cupons foram observados através de microscópio eletrônico de varredura (MEV), antes de serem expostos nos sistemas e após 104 dias de exposição ao sistema e passados pelo processo de decapagem. A microscopia foi realizada no Laboratório de Microscopia e Caracterização Microestrutural da UFPE. O microscópio utilizado foi o TM 3000 da HITACHI.
