Trabalho apresentado durante o INTERCORR 2016, em Búzios/RJ no mês de maio de 2016.

Avaliação de sistemas de proteção anticorrosiva para manutenção de estruturas enterradas em aço galvanizado

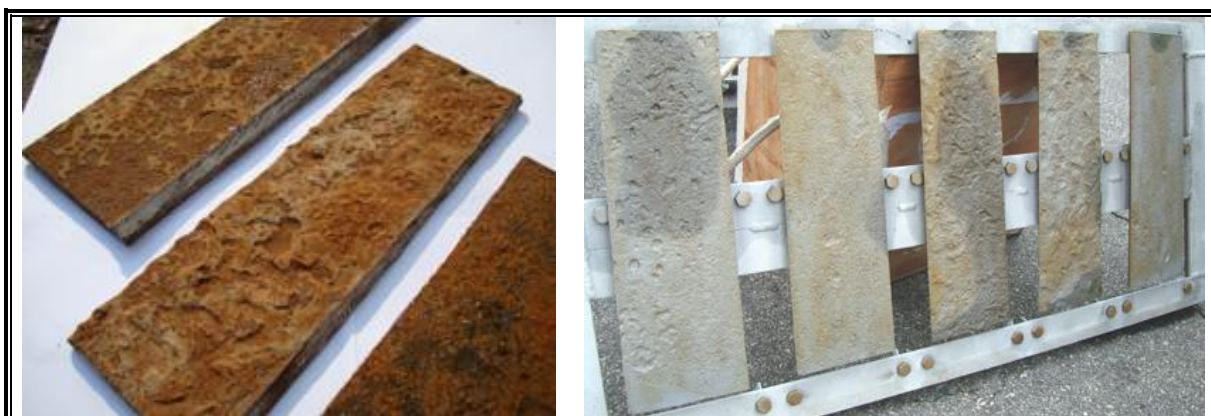
Os corpos-de-prova foram confeccionados a partir de perfis de aço galvanizado envelhecido, com ausência de revestimento de zinco e intensa corrosão do aço. Estes perfis apresentavam grau D de corrosão, de acordo com a norma ISO 8501-1 [1], com alvéolos bem profundos. Os perfis foram cortados em forma de chapas, nas dimensões aproximadas de 7 cm x 30 cm, e tratados por meio de jateamento abrasivo úmido. O abrasivo utilizado foi óxido de alumínio fornecido por Furnas, que utiliza o mesmo produto em trabalhos de manutenção de estruturas enterradas em campo. As chapas secaram ao ambiente, até a formação de uma fina camada de oxidação na superfície (*flash rust* leve). Em seguida, realizou-se um escovamento com escova de latão, desengorduramento com solvente orgânico (metiletilcetona), e aplicação dos revestimentos. A Figura 1 apresenta o aspecto das chapas antes e após o tratamento de superfície.

Figura 1 – Chapas de aço galvanizado, antes e após o tratamento de superfície.

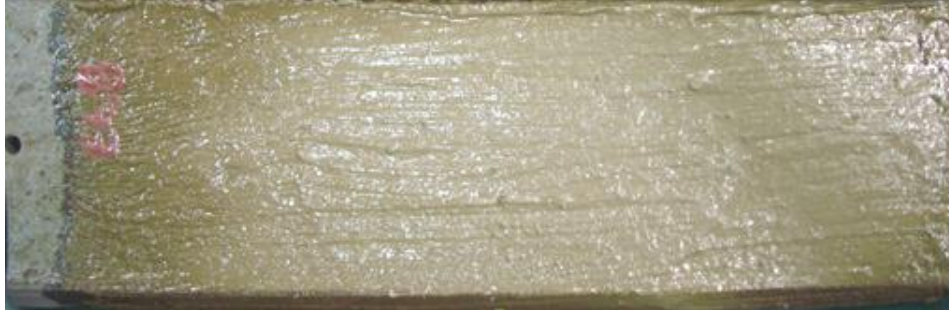
antes do ensaio foram identificados como “E6b”. Os corpos-de-prova de ambos os sistemas, “E6” e “E6b” foram enterrados no mesmo dia. A Figura 3 apresenta o aspecto característico dos corpos-de-prova após aplicação do esquema E6. A espessura média obtida com este sistema foi de 1,0 mm.

Figura 3 – Aspecto característico dos corpos-de-prova protegidos com o sistema E6.

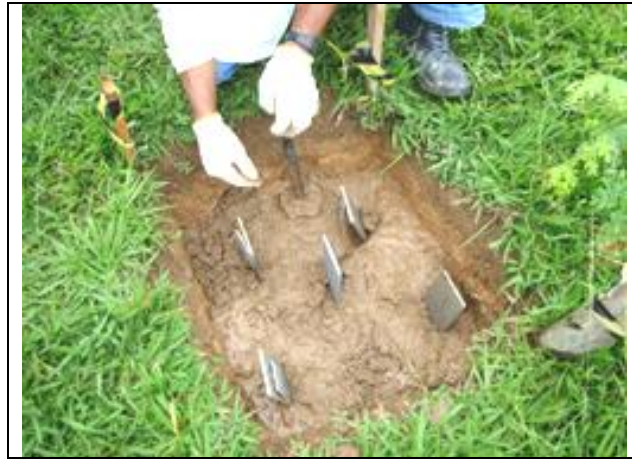
Cada mistura foi vertida sobre uma abertura no terreno do Cepel, com dimensões aproximadas de (0,5 m x 0,5 m x 0,5 m), equivalente a um volume de 125 L, onde os corpos-de-prova foram dispostos. Após a secagem das misturas, houve a formação de duas massas solidificadas. Em cada mistura, enterraram-se quatro corpos-de-prova de aço galvanizado envelhecido preparado por jateamento abrasivo úmido (CP1) e um corpo-de-prova de aço-carbono preparado por jateamento abrasivo seco, ao metal branco (CP2). Esta disposição é ilustrada na Figura 4.

Figura 4 – Corpos-de-prova e suas localizações nas misturas do sistema E7.

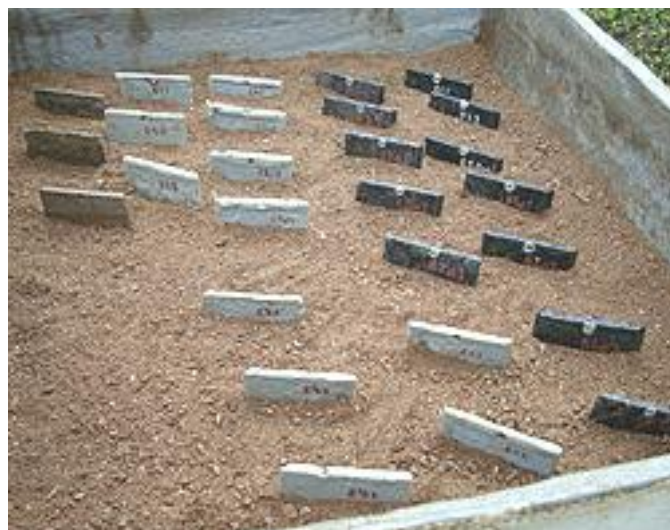
Dois destes últimos foram realizados com solos previamente peneirados e homogeneizados para a retirada de detritos, dentro de caixas d'água de 250 L. Em uma das caixas, o solo foi mantido molhado com água potável, visando simular uma condição de solo propícia para acelerar eventuais processos corrosivos. Em outra caixa, ao solo utilizado foi misturado cloreto de sódio, de modo a se obter uma concentração de 3,5% de NaCl, tornando o solo bem agressivo. Ambos os solos eram molhados e as caixas d'água continham drenos no fundo para permitir o escoamento da água. A Figura 5 ilustra o ensaio.

Figura 5 – Corpos-de-prova que foram enterrados para o ensaio em solo úmido e no solo úmido com cloreto de sódio.

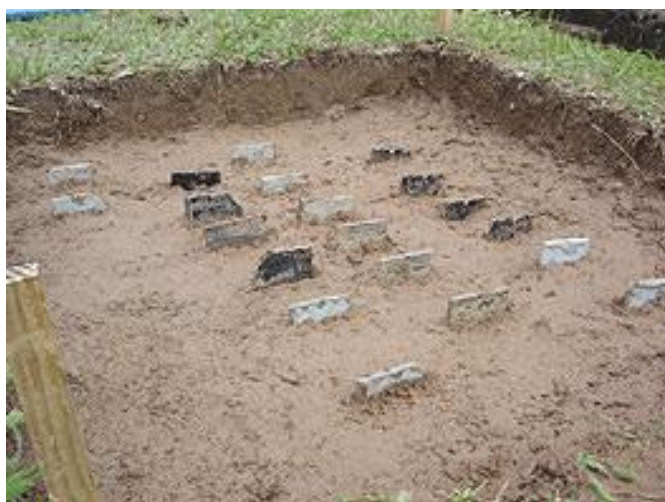
de exposição, portanto sujeita às variações de umidade e temperatura de acordo com as mudanças climáticas. A Figura 6 mostra esta condição de ensaio.

Figura 6 – Corpos-de-prova enterrados para o ensaio no terreno do Cepel.

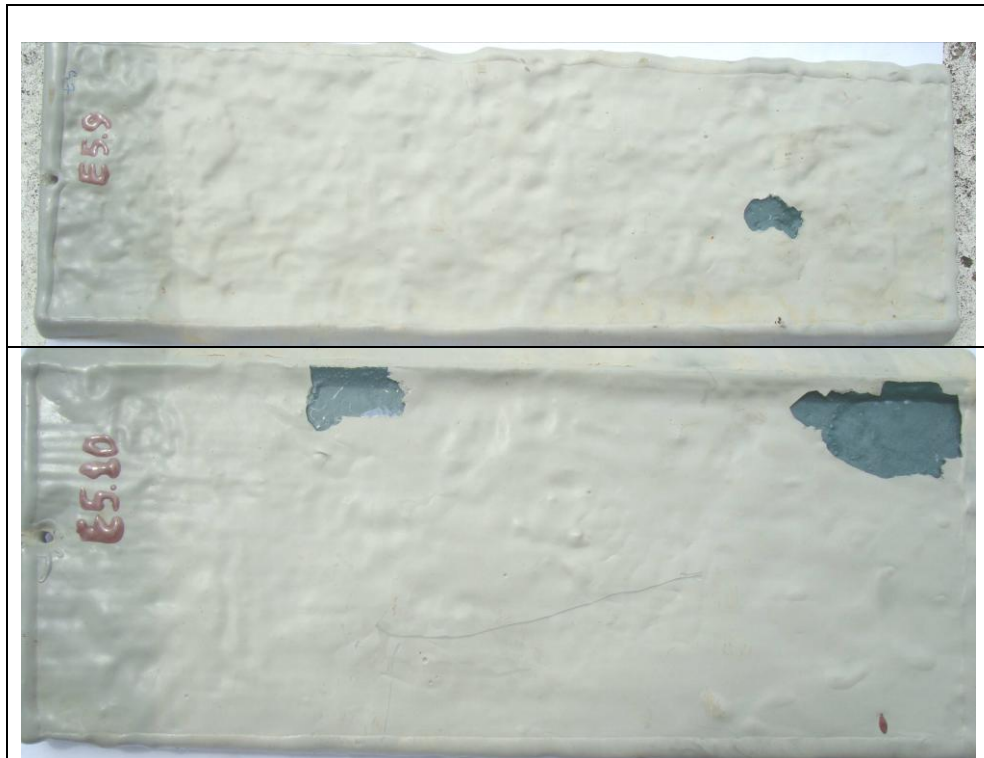
Nas imagens da Figura 7, mostram-se corpos-de-prova do esquema E5 após a remoção das bolhas, evidenciando que o empolamento ocorreu entre a tinta de fundo e a tinta de acabamento. E com o sistema E6, apresentado na Figura 8, observaram-se pontos de corrosão isolados, o que se justifica pela porosidade deste sistema e pela agressividade do ensaio de imersão.

Figura 7 - Aspecto dos corpos-de-prova revestidos com o sistema E5 após 4128 horas de imersão em solução de NaCl 3,5%, a 40°C.

- Sistemas E1 e E4: nenhuma alteração quanto a corrosão, empolamento e fendimento.
- Sistema E5 apresentou grandes bolhas isoladas, de tamanho S5 (ISO 4628/2 [3]).
- Sistema E6 apresentou pontos de corrosão vermelha isolados devido à porosidade do revestimento.

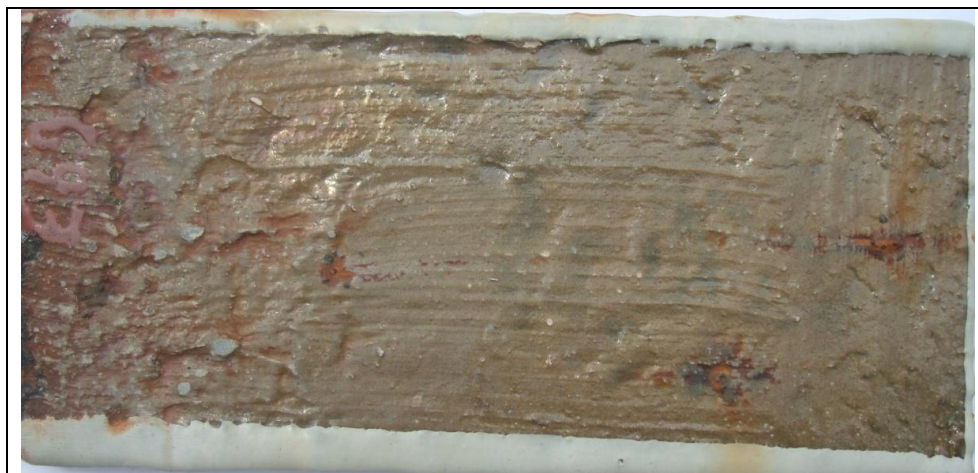
Figura 8 - Aspecto do corpo-de-prova revestido com o sistema E6 após 4128 horas de imersão em solução de NaCl 3,5%, a 40°C.

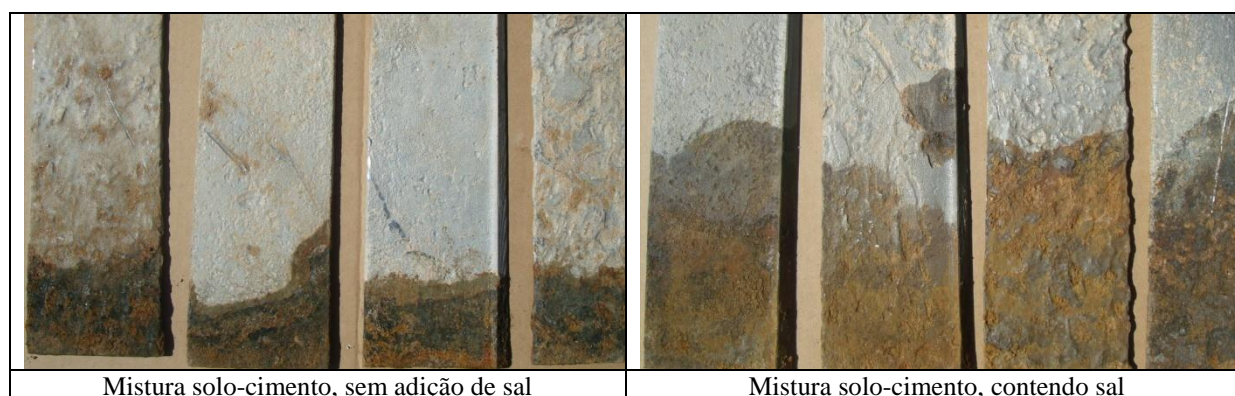
A Figura 12 mostra o aspecto dos corpos-de-prova logo após a retirada do ensaio, em que estes estão dispostos tal como estiveram no solo-cimento, ou seja, com a parte inferior voltada para baixo. Verifica-se que houve uma boa reprodutibilidade entre as réplicas e que a corrosão vermelha do substrato avançou de baixo para cima, provavelmente em função da ascensão da umidade do solo, por capilaridade, vindo da parte inferior do bloco de cimento. O avanço desta corrosão foi mais intenso na mistura solo-cimento que continha sal, o que é bem coerente, uma vez que o sal é higroscópico e acelerou a ascensão da umidade do solo através do bloco de cimento. Portanto, o ensaio com a mistura que continha sal foi, de fato, mais agressivo.

Figura 12 – Aspecto dos corpos-de-prova imediatamente à retirada do ensaio.

- Nas áreas dos corpos-de-prova que estiveram protegidas pela mistura e isentas de umidade, a proteção conferida foi efetiva. No caso da mistura mais agressiva, a presença de cloreto tornou a ascensão da umidade do solo mais acelerada, por efeito de capilaridade, havendo assim uma maior área de corrosão vermelha.

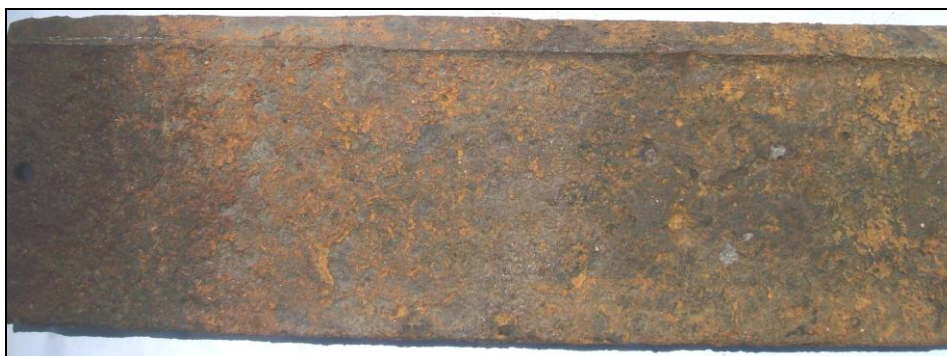
Adicionalmente, uma chapa havia sido enterrada diretamente no solo, e também foi deixada nesta condição durante 15 meses. A Figura 13 apresenta esta chapa e verifica-se a corrosão

vermelha em toda a sua área. Se comparada com os corpos-de-prova enterrados na mistura solo-cimento, verifica-se que aonde a umidade não chegou, de fato, as superfícies estiveram protegidas, mostrando a boa eficiência da proteção deste sistema.

Figura 13 – Aspecto da chapa de grau D, preparada por meio de jateamento abrasivo úmido e enterrada diretamente no solo do CEPTEL por 15 meses, sem qualquer sistema de proteção.
