Trabalho apresentado durante o INTERCORR 2016, em Búzios/RJ no mês de maio de 2016.

Reposição de espessura por soldagem em tubos de caldeira de recuperação e seu efeito nas propriedades mecânicas, metalúrgicas e químicas

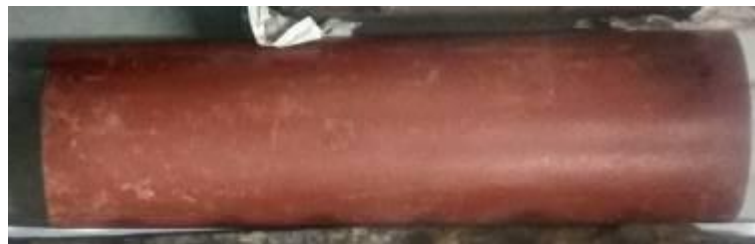
Figura 1 - Amostra 1: Tubo novo sem pinos.

Nas figuras 1 a 3 estão apresentadas as 3 (três) amostras recebidas do fabricante de celulose.

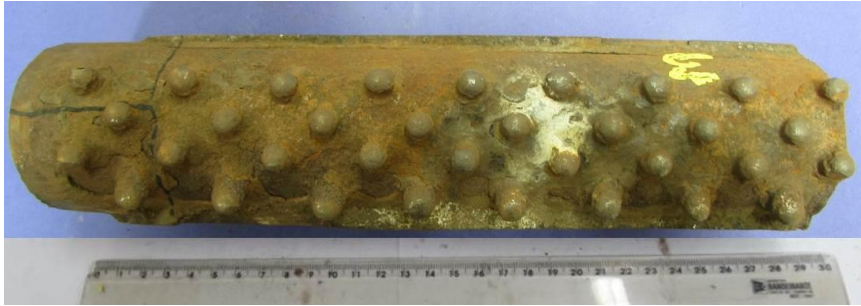
Figura 2 - Amostra 2: tubo usado com pinos que estava em operação na caldeira sem a reposição de espessura.

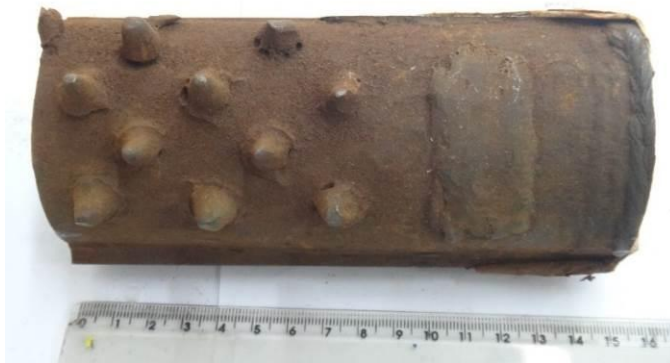
Figura 3 - Amostra 5: tubo usado da caldeira de recuperação com pinos onde foi feita a reposição da espessura por soldagem dentro da caldeira e que continuou em operação durante mais 1 ano.

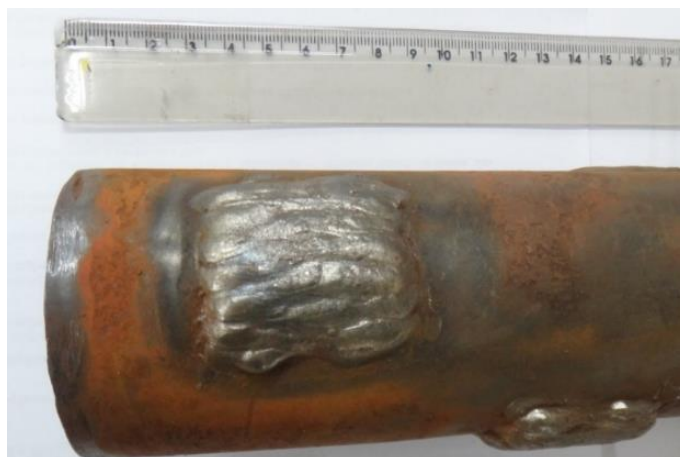
Figura 4 - Amostra 3: tubo novo da Amostra 1 que serviu de corpo de prova para fazer a reposição de espessura por soldagem.

Foram preparadas mais 2 (duas) amostras, sendo elas nomeadas de Amostras 3 e 4, a partir das Amostras 1 e 2, respectivamente. Nas Amostras 3 e 4 (Figuras 4 e 5) foi realizado em laboratório o mesmo procedimento de soldagem feito na Amostra 5.

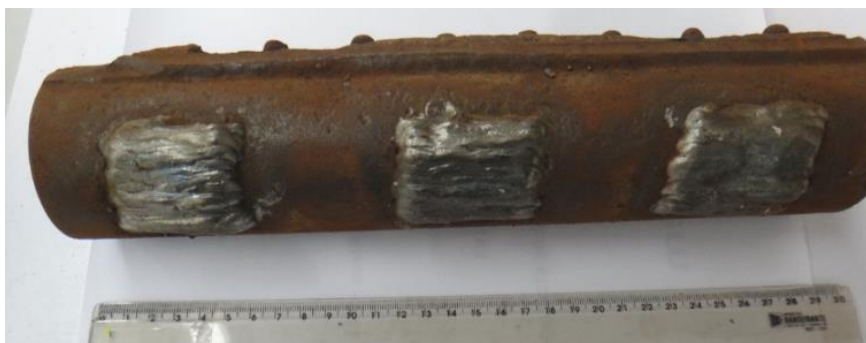
Figura 5 - Amostra 4: tubo usado da Amostra 2 que serviu de corpo de prova para fazer a reposição de espessura por soldagem.

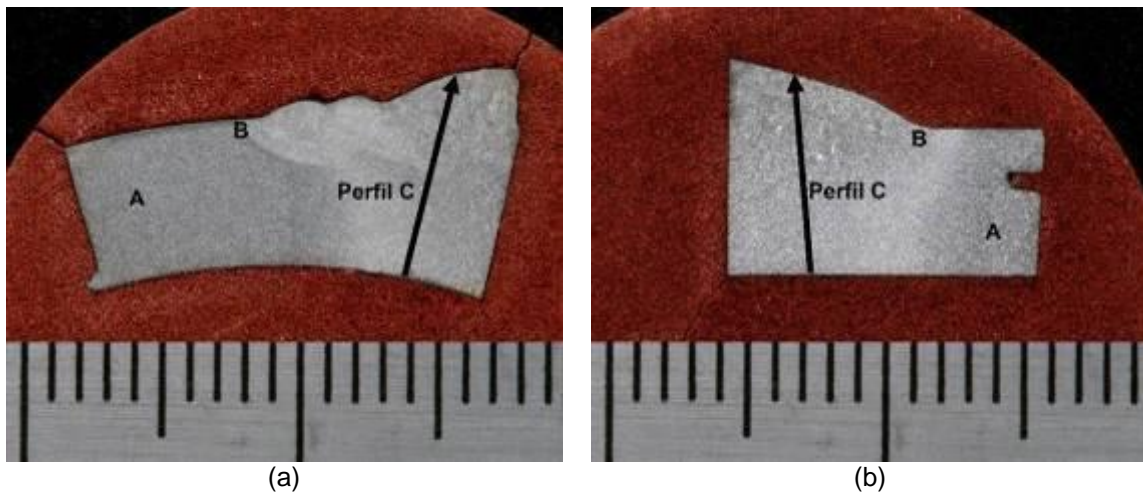
- Região A: metal base sem influência da soldagem;
- Região B: interface da solda com metal base na superfície do tubo (ZTA);
- Perfil C: representado na direção vertical indicada pela seta que passa pelas regiões de MB, ZTA e ZF.

Figura 6 - Amostra 3: macrografia contendo a região da solda. Ataque: nital 10%. (a) corte transversal (b) corte longitudinal.

As macrografias das Amostras 3, 4 e 5 contendo as soldas estão apresentadas respectivamente nas figuras 6 a 8 cujas indicações com letras nas figuras estão descritas abaixo:

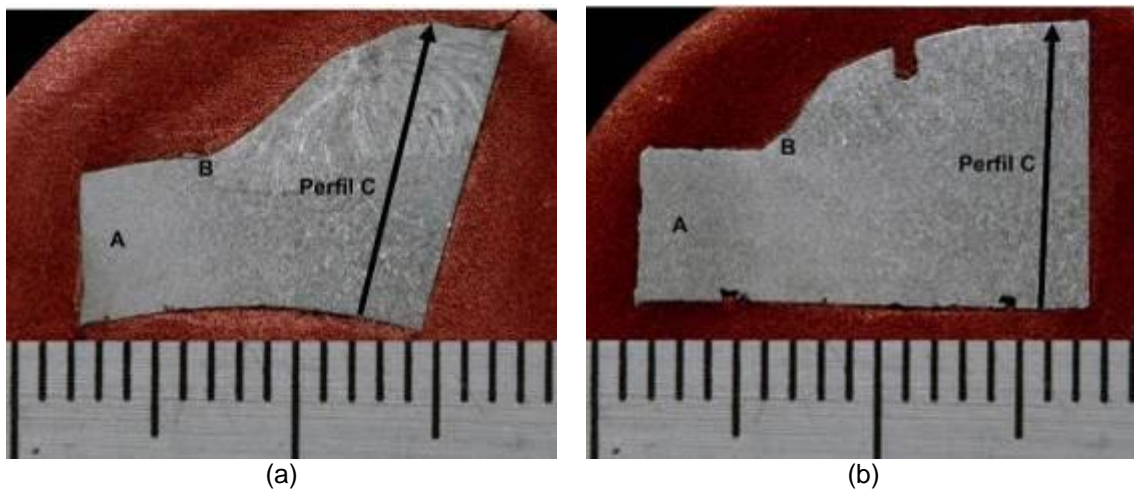
Figura 7 - Amostra 4: macrografia contendo a região da solda. Ataque: nital 10%. (a) corte transversal (b) corte longitudinal.

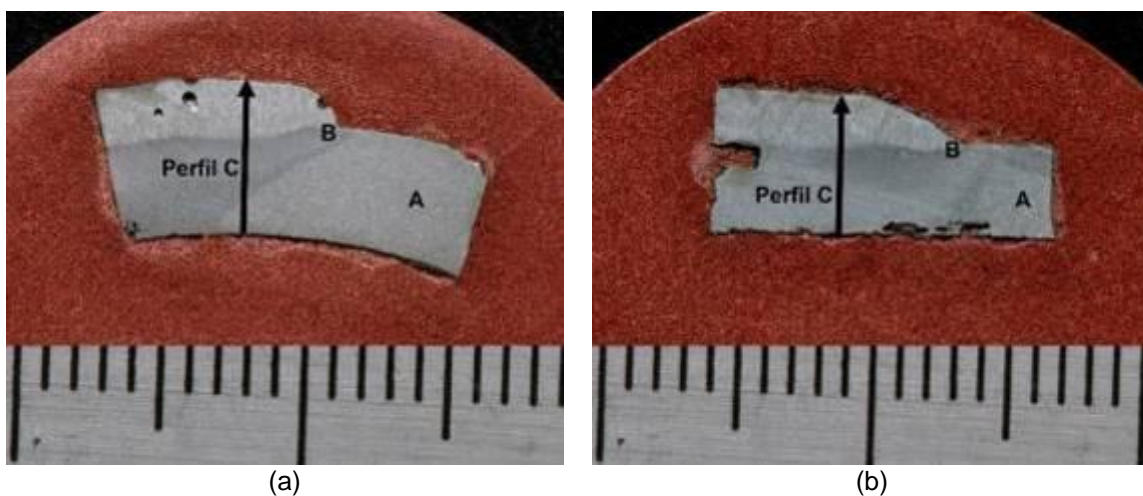
Figura 8 - Amostra 5: macrografia contendo a região da solda. Ataque: nital 10%. (a) corte transversal (b) corte longitudinal.

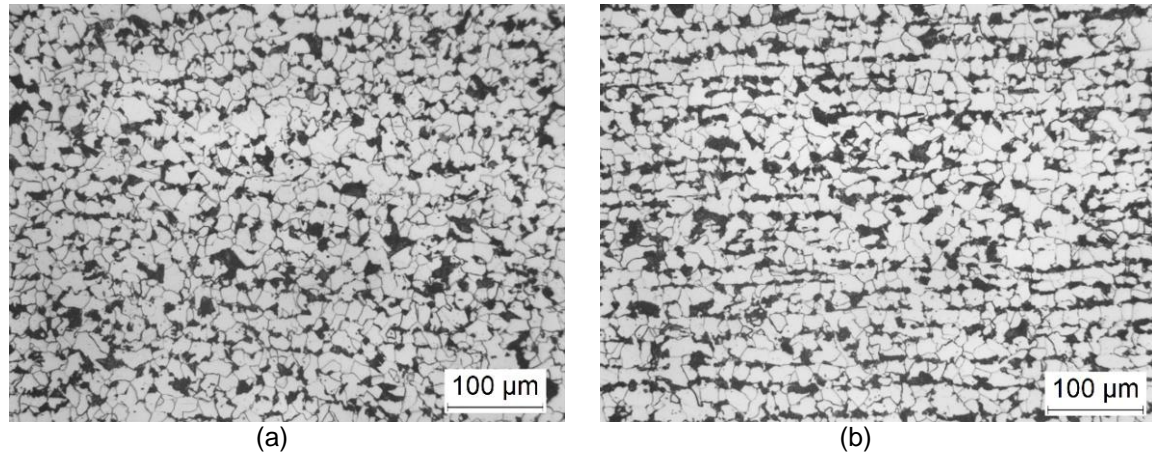
Figura 9 - Amostra 1: aspecto da microestrutura do metal base do tubo não afetado pela soldagem. Ampliação original: 200X. Ataque: nital 2%. (a) corte transversal (b) corte longitudinal.

A microestrutura apresentada nas figuras 9 e 10 revela a presença de ferrita e perlita cuja constituição é típica de aços baixo carbono como este utilizado no trabalho.

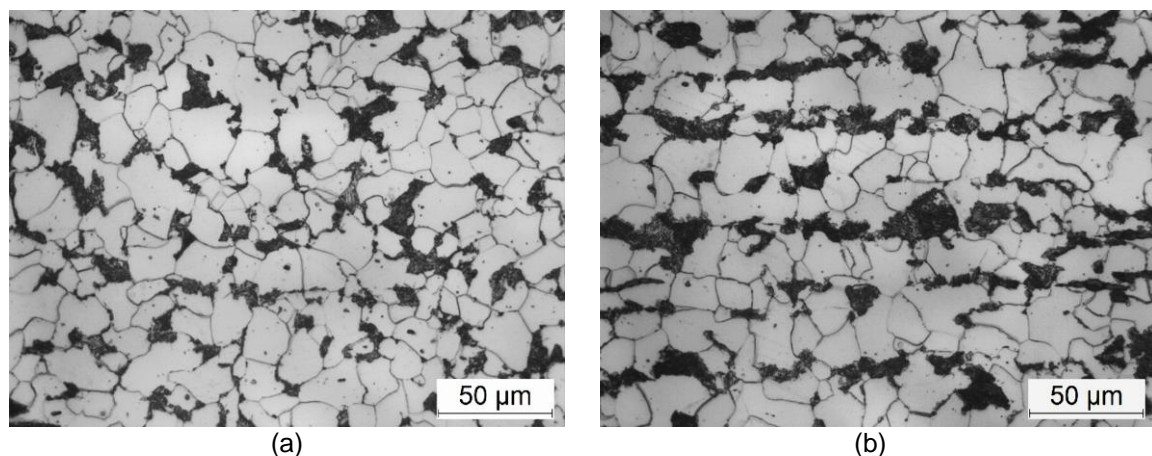
Figura 10 - Amostra 1: aspecto da microestrutura do metal base do tubo não afetado pela soldagem. Ampliação original: 500X. Ataque: nital 2%. (a) corte transversal (b) corte longitudinal.

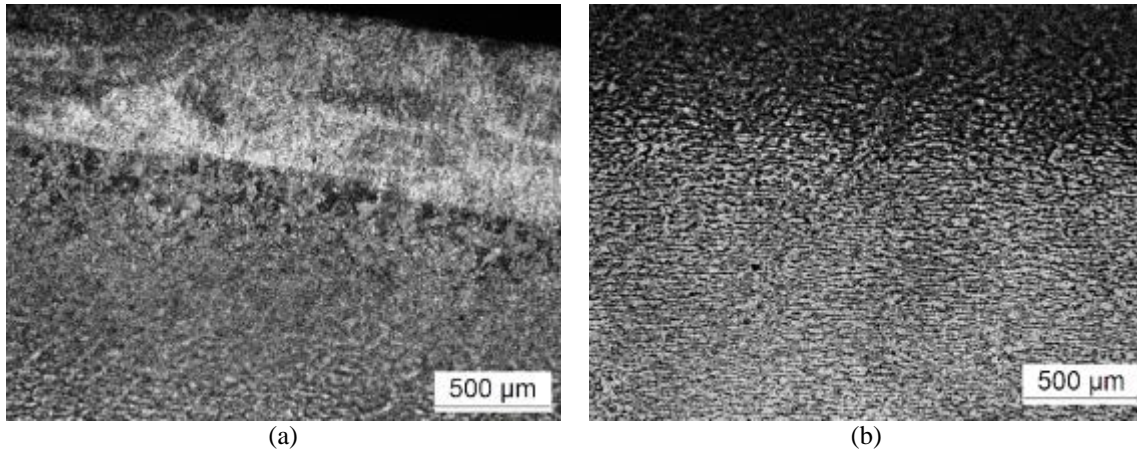
Figura 11 - Amostra 2: aspecto da microestrutura na superfície do lado quente do tubo, corte transversal. Ampliação original: 50X. Ataque: nital 2%. (a) superfície (b) interior.

A microestrutura apresentada nas figuras 11 a 13 (a) mostra que o tubo sofreu mudanças de microestrutura devido à soldagem dos pinos pois o corte transversal foi feito nas imediações de um pino de proteção. O metal base mostrado nas figuras 11 a 13 (b) apresenta ferrita e perlita semelhante ao da Amostra 1 porém com grãos um pouco menores. Esta redução pode ter se dado devido à exposição a alta temperatura e ao ambiente agressivo.

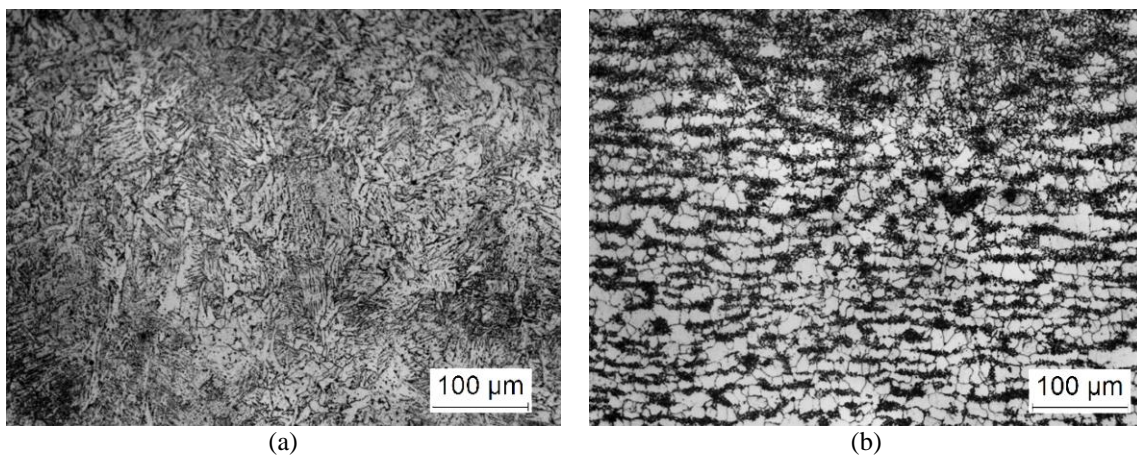
Figura 12 - Amostra 2: aspecto da microestrutura na superfície do lado quente do tubo, corte transversal. Ampliação original: 200X. Ataque: nital 2%. (a) superfície (b) interior.

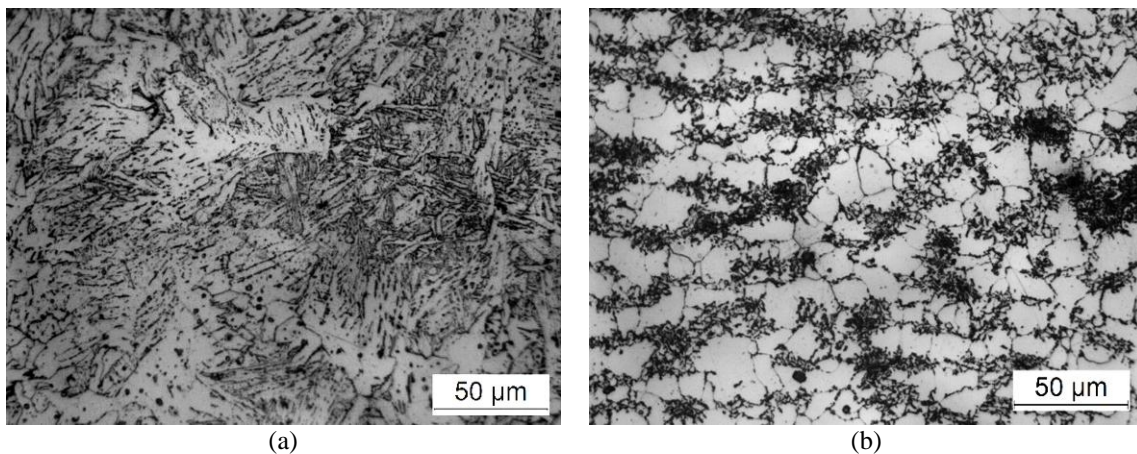
Figura 13 - Amostra 2: aspecto da microestrutura na superfície do lado quente do tubo, corte transversal. Ampliação original: 500X. Ataque: nital 2%. (a) superfície (b) interior.

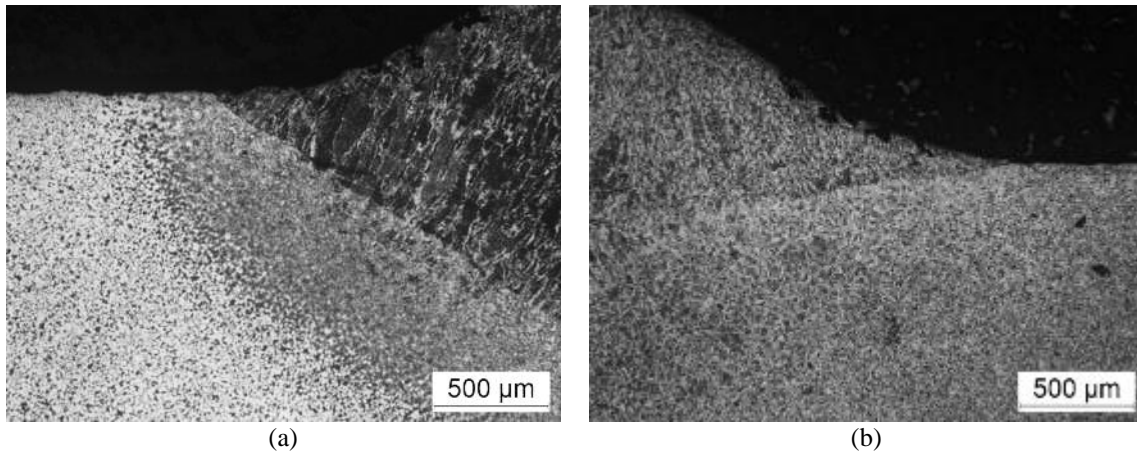
Figura 14 - Amostra 3: aspecto da microestrutura na região B da Figura 6. Ampliação original: 50X. Ataque: nital 2%. (a) corte transversal (b) corte longitudinal.

Na Figura 14 é mostrada a zona de interface com a região da margem da solda (região B) onde se pode visualizar a ZF no canto direito superior, ZTA na faixa do meio e a zona de transição até o MB do lado esquerdo.

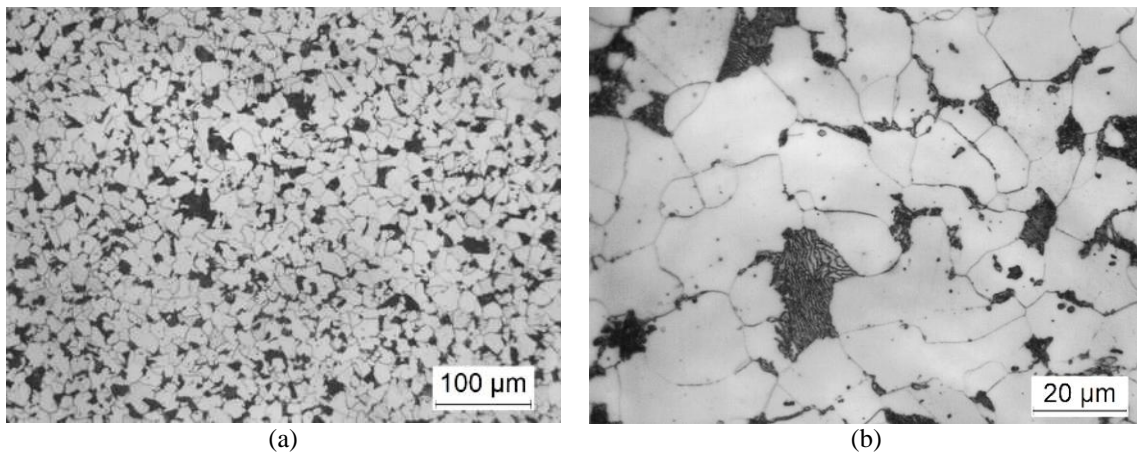
Figura 15 - Amostra 3: aspecto da microestrutura na região A (MB) da Figura 6 corte transversal. Ataque: nital 2%. (a) 200x (b) 500x.

Na Figura 15 é mostrada a microestrutura da região A com ferrita e perlita que é idêntica à microestrutura da Amostra 1 (tubo novo); tal fato já era esperado já que o material é essencialmente o mesmo.

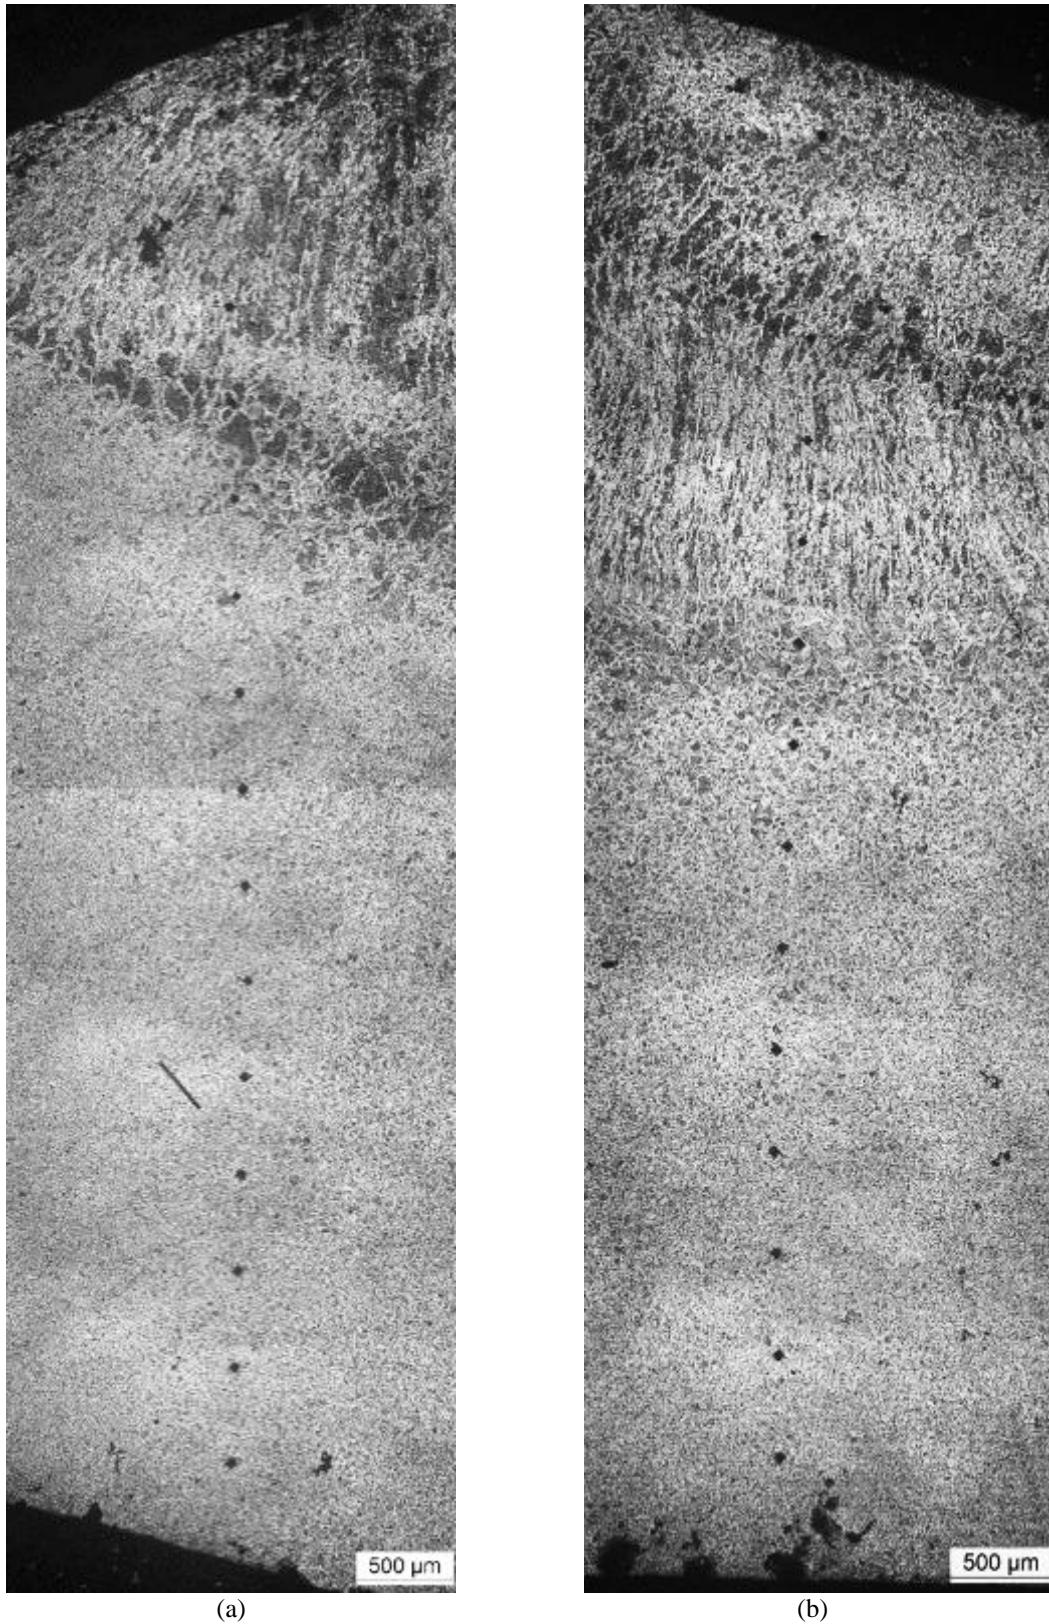
Figura 16 - Amostra 3: aspecto da microestrutura ao longo do perfil C da Figura 6. Ampliação original: 50X. Ataque: nital 2%. (a) corte transversal (b) corte longitudinal.

Na Figura 16 é apresentado o perfil C ao longo da amostra onde já é notada a alteração microestrutural devido à soldagem. Na região inferior das figuras 17 e 18 pode-se ver ainda essencialmente ferrita e perlita e à medida que vamos subindo vão aparecendo grandes regiões de ferrita acicular (agulhas aleatórias) e ferrita de Widmanstätten (agulhas alinhadas). Estes constituintes são típicos de materiais que sofreram processos de soldagem.

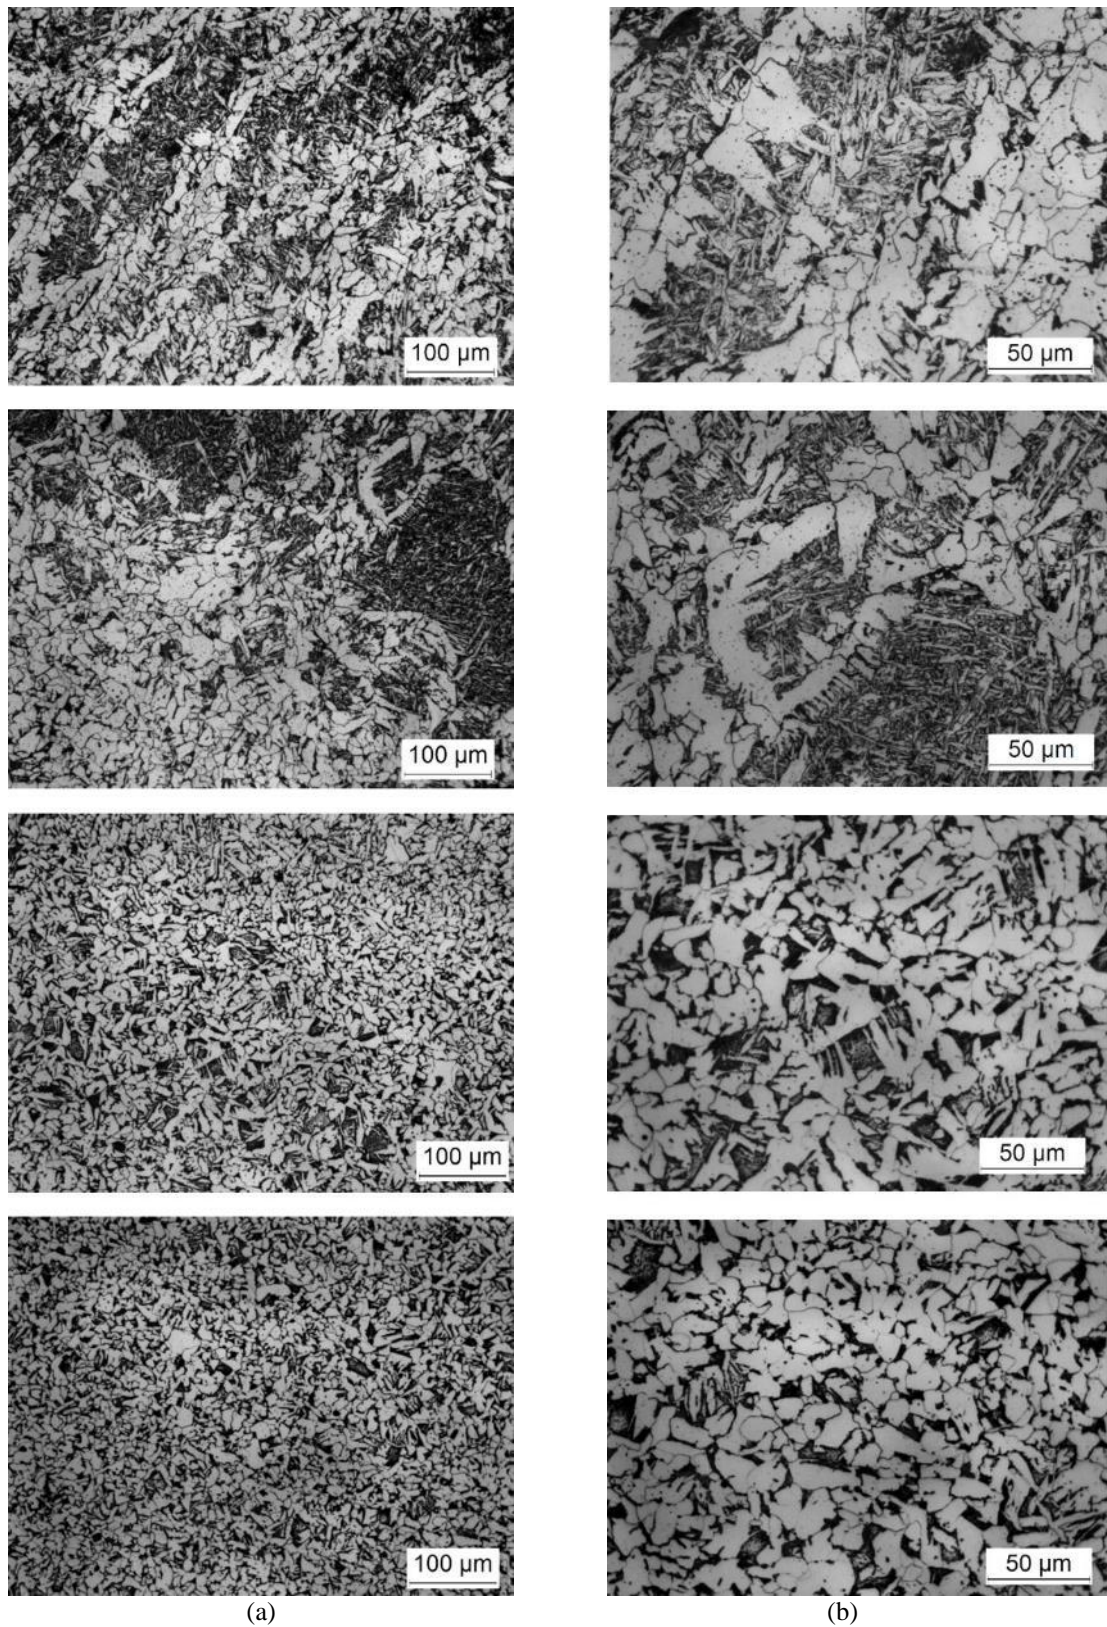
Figura 17 - Amostra 3: aspecto da microestrutura ao longo do perfil C da Figura 6 de baixo para cima para o corte transversal. Ataque: nital 2%. (a) 200X (b) 500X.

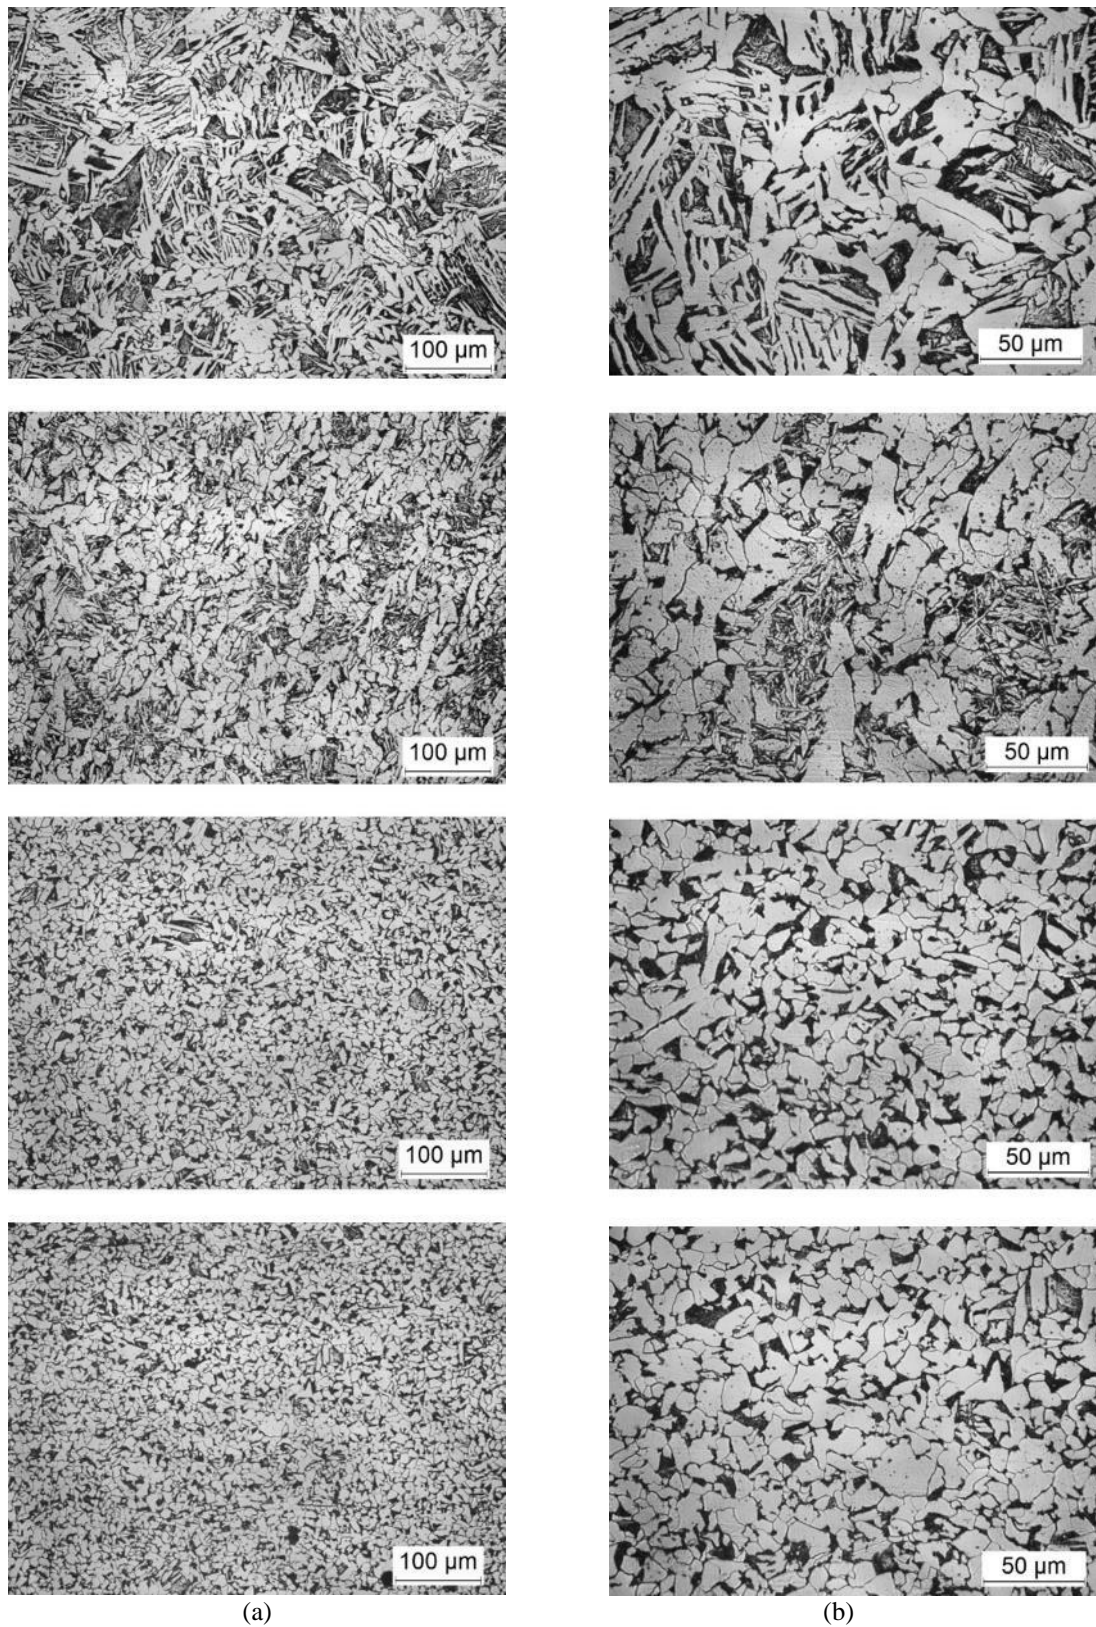
Figura 18 - Amostra 3: aspecto da microestrutura ao longo do perfil C da Figura 6 de baixo para cima para o corte longitudinal. Ataque: nital 2%. (a) 200X (b) 500X.

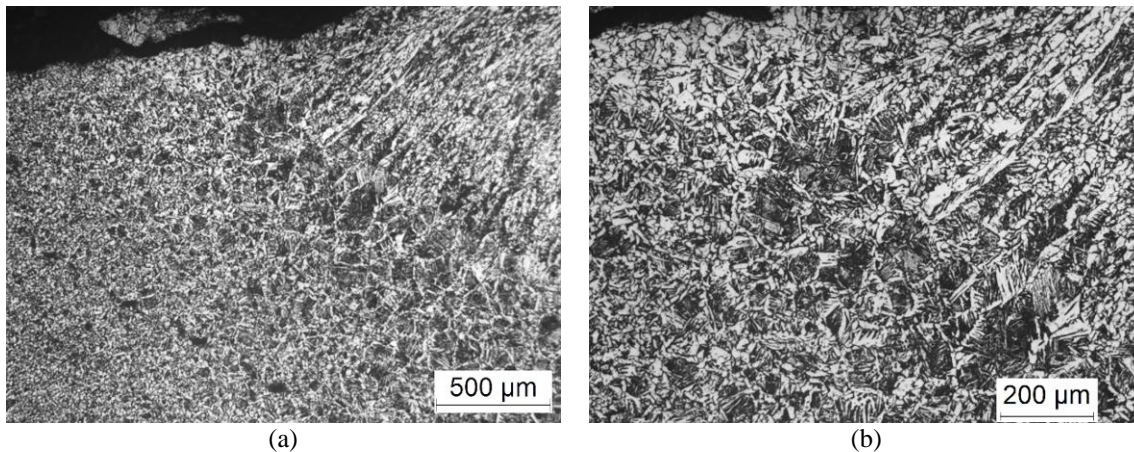
Figura 19 - Amostra 4: aspecto da microestrutura na região B da Figura 7. Corte transversal. Ataque: nital 2%. (a) 50X (b) 100X.

Na Figura 19 é mostrada a zona de interface com a região da margem da solda (região B) onde se pode visualizar a ZF no canto direito superior, ZTA na faixa do meio e a zona de transição até o MB do lado esquerdo.

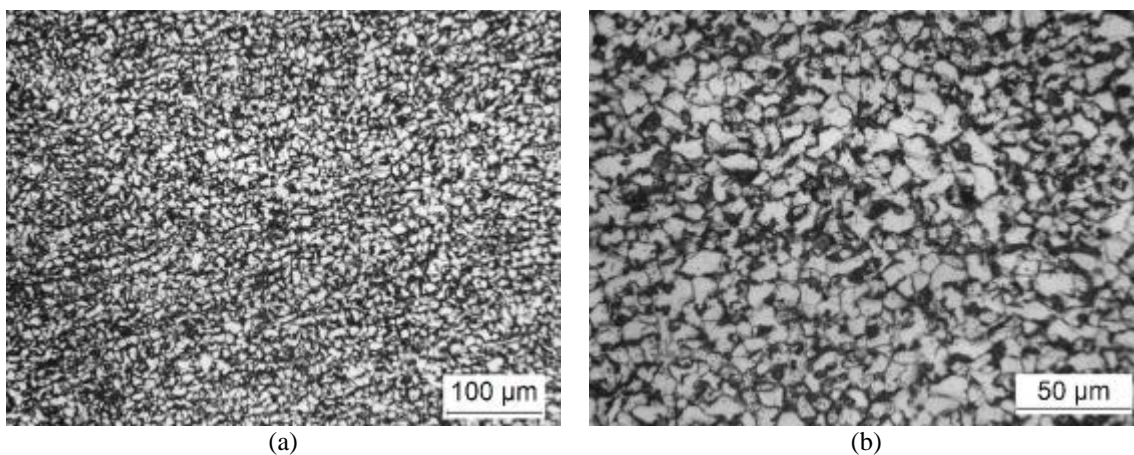
Figura 20 - Amostra 4: aspecto da microestrutura na região A da Figura 7. Corte transversal. Ataque: nital 2%. (a) 200X (b) 500X.

Na Figura 20 é mostrada a microestrutura da região A do metal base constituída de ferrita e perlita. Pode-se perceber que ela é semelhante à microestrutura da Amostra 1 (tubo novo), no entanto nota-se uma diminuição do tamanho de grão que pode ter sido causada pela operação prolongada em temperaturas mais altas.

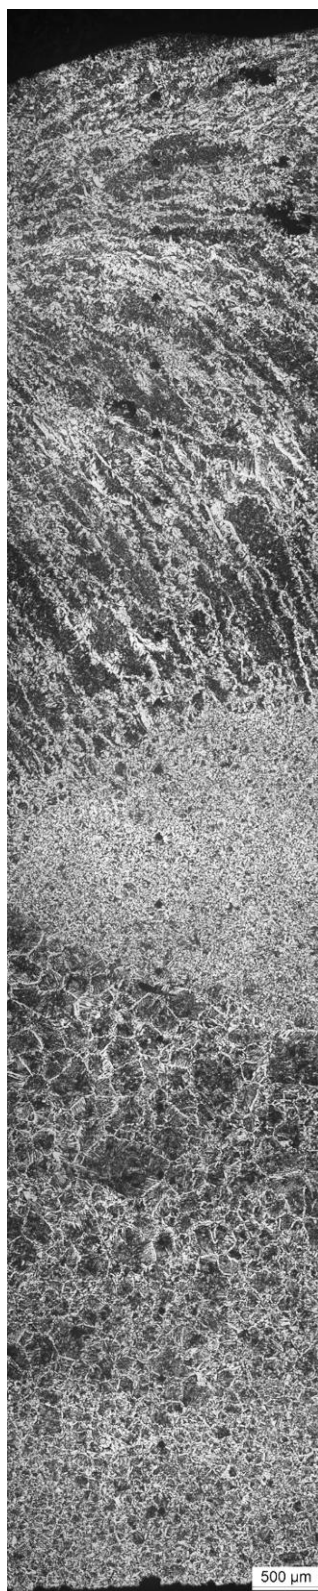
Figura 21 - Amostra 4: aspecto da microestrutura ao longo do perfil C da Figura 7. Ampliação original: 50X. Ataque: nital 2%. Corte transversal

Na Figura 21 é apresentado o perfil C ao longo da amostra onde já é notada a alteração microestrutural devido à soldagem. Na região inferior da Figura 22 já podem ser vistas regiões com agulhas de ferrita de Widmanstatten e à medida que vamos subindo vão aparecendo grandes regiões de ferrita acicular (agulhas aleatórias), típicos desse tipo de solda. Nota-se que esta amostra está muito mais alterada microestruturalmente que a Amostra 3 visto que ela operou por muito tempo na caldeira antes de ter sido feito a reposição de espessura em laboratório e possui uma quantidade bem maior de ferrita acicular e com segunda fase alinhada.

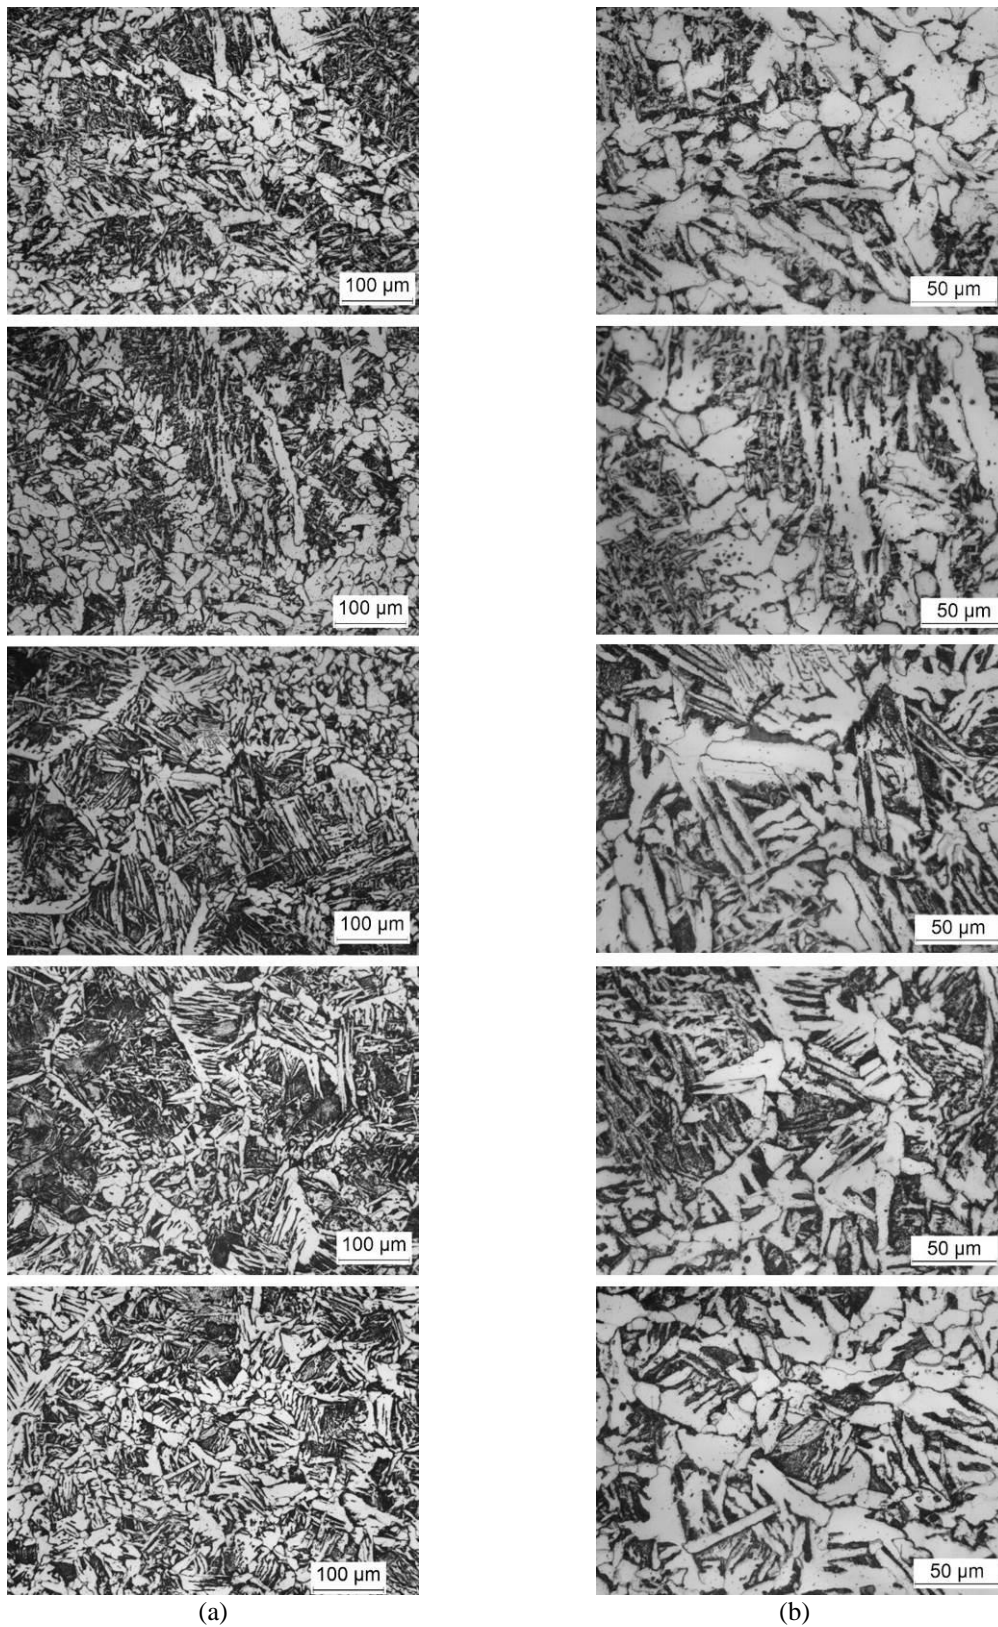
Figura 22 - Amostra 4: aspecto da microestrutura ao longo do perfil C da Figura 7 de baixo para cima para o corte transversal. Ataque: nital 2%. (a) 200X (b) 500X.

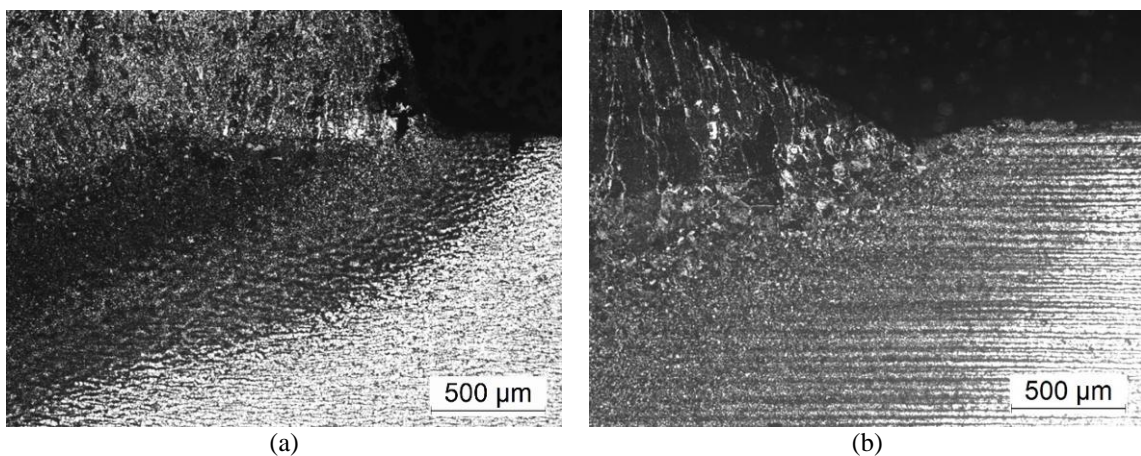
Figura 23 - Amostra 5: aspecto da microestrutura na região B da Figura 8. Ampliação original: 50X. Ataque: nital 2%. (a) corte transversal (b) corte longitudinal.

Na Figura 23 Figura 14 é mostrada a zona de interface com a região da margem da solda (região B) onde se pode visualizar a ZF no canto esquerdo superior, ZTA na faixa do meio e a zona de transição até o MB do lado direito.

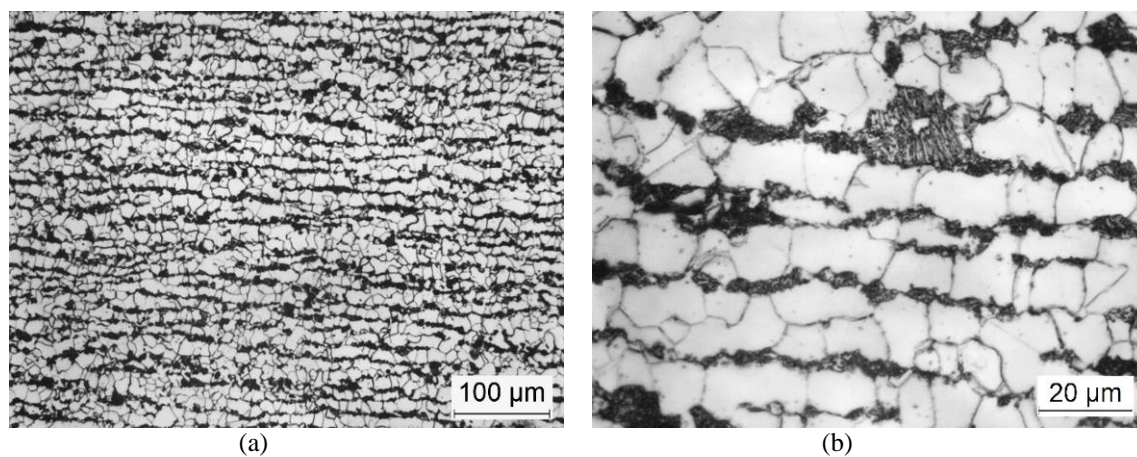
Figura 24 - Amostra 5: aspecto da microestrutura na região A da Figura 8. Corte transversal. Ataque: nital 2%. (a) 200X (b) 500X.

Na Figura 24 é mostrada a microestrutura da região C do metal base constituída de ferrita e perlita.

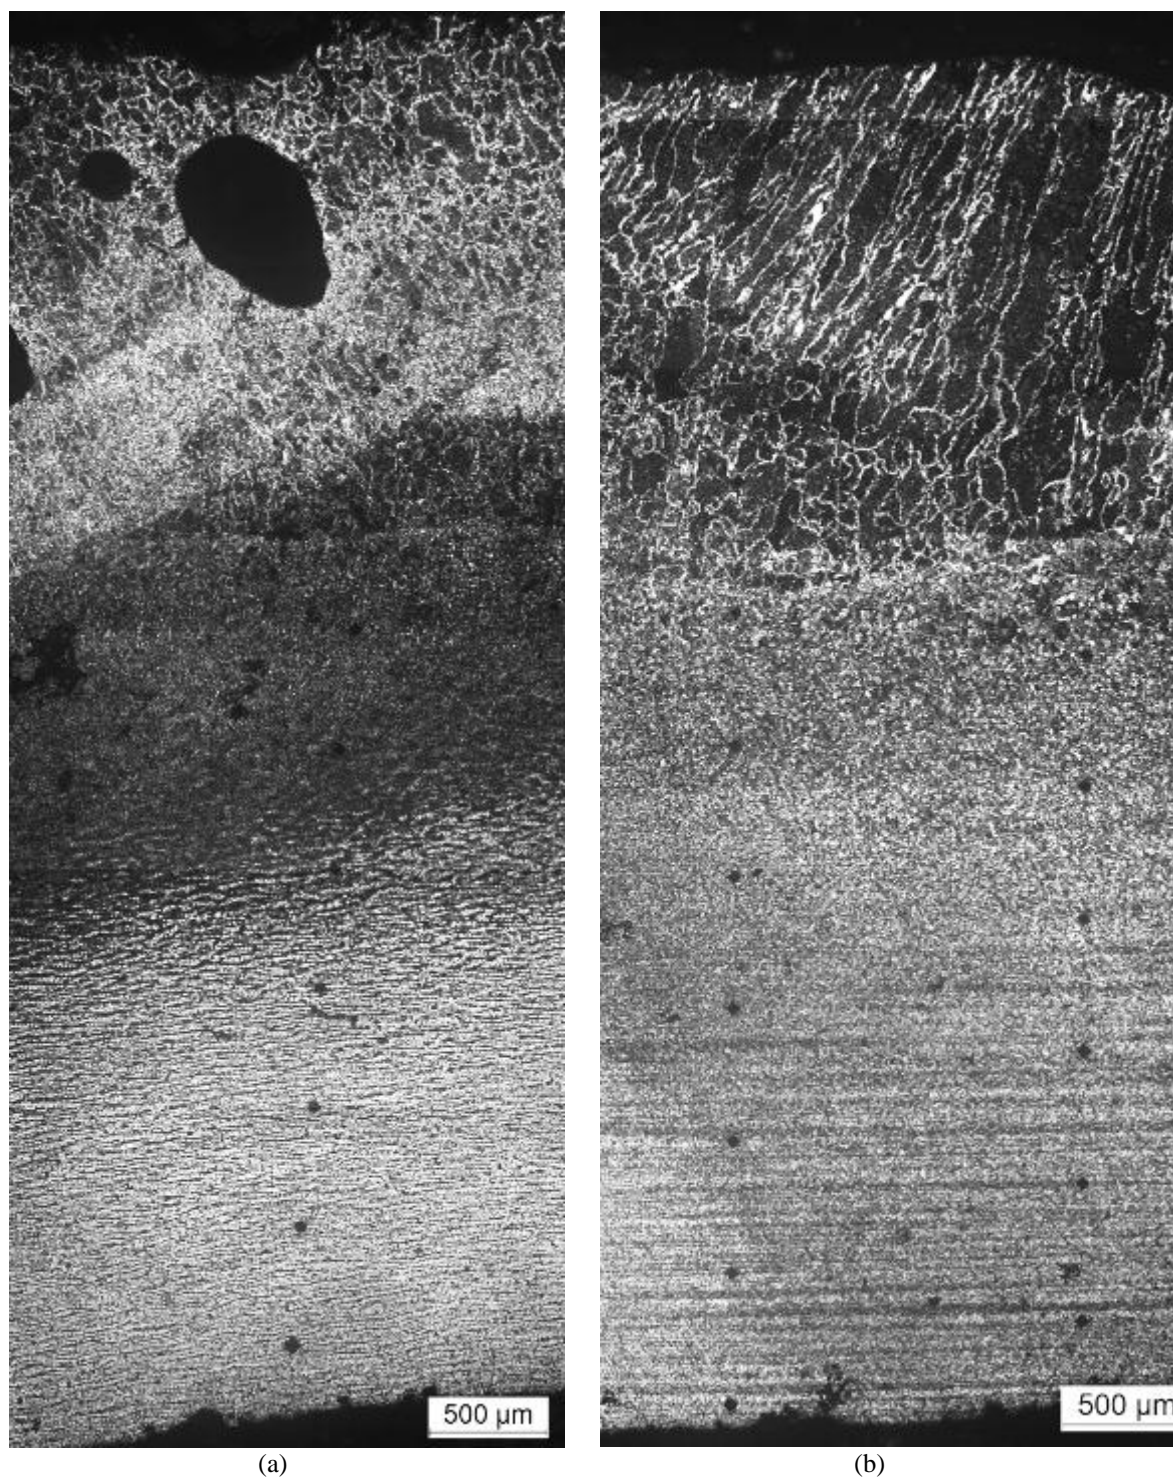
Figura 25 - Amostra 5: aspecto da microestrutura ao longo do perfil C da Figura 8. Ampliação original: 50X. Ataque: nital 2%. (a) corte transversal (b) corte longitudinal.

Na Figura 25 é apresentado o perfil C ao longo da amostra onde é notada a alteração microestrutural devido à soldagem. Na região inferior das figuras 26 e 27 pode-se ver ainda essencialmente ferrita e perlita e à medida que vamos subindo vão aparecendo regiões de ferrita acicular (agulhas aleatórias), ferrita de Widmanstatten (agulhas alinhadas) e ferrita com segunda fase alinhada. No entanto a quantidade dessas fases é bem menor que nas demais amostras com solda.

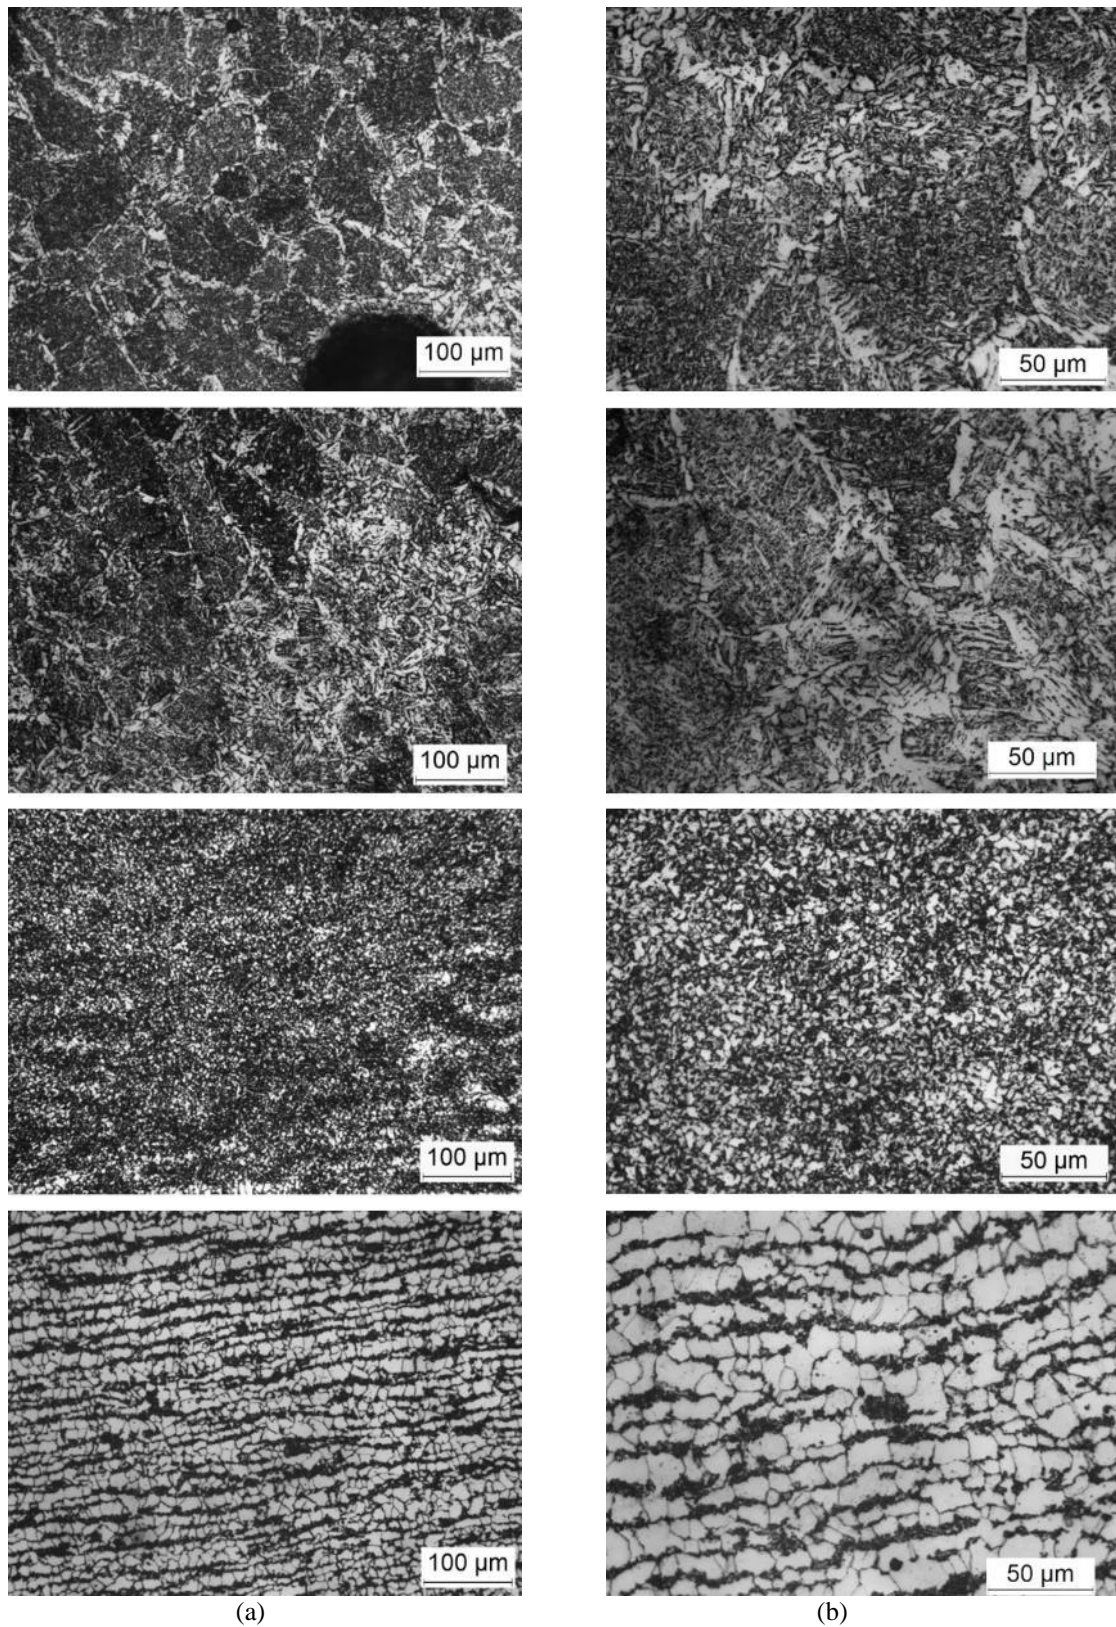
Figura 26 - Amostra 5: aspecto da microestrutura ao longo do perfil C da Figura 8 de baixo para cima para o corte transversal. Ataque: nital 2%. (a) 200X (b) 500X.
