Trabalho apresentado durante o INTERCORR 2016, em Búzios/RJ no mês de maio de 2016.

Reposição de espessura por soldagem em tubos de caldeira de recuperação e seu efeito nas propriedades mecânicas, metalúrgicas e químicas

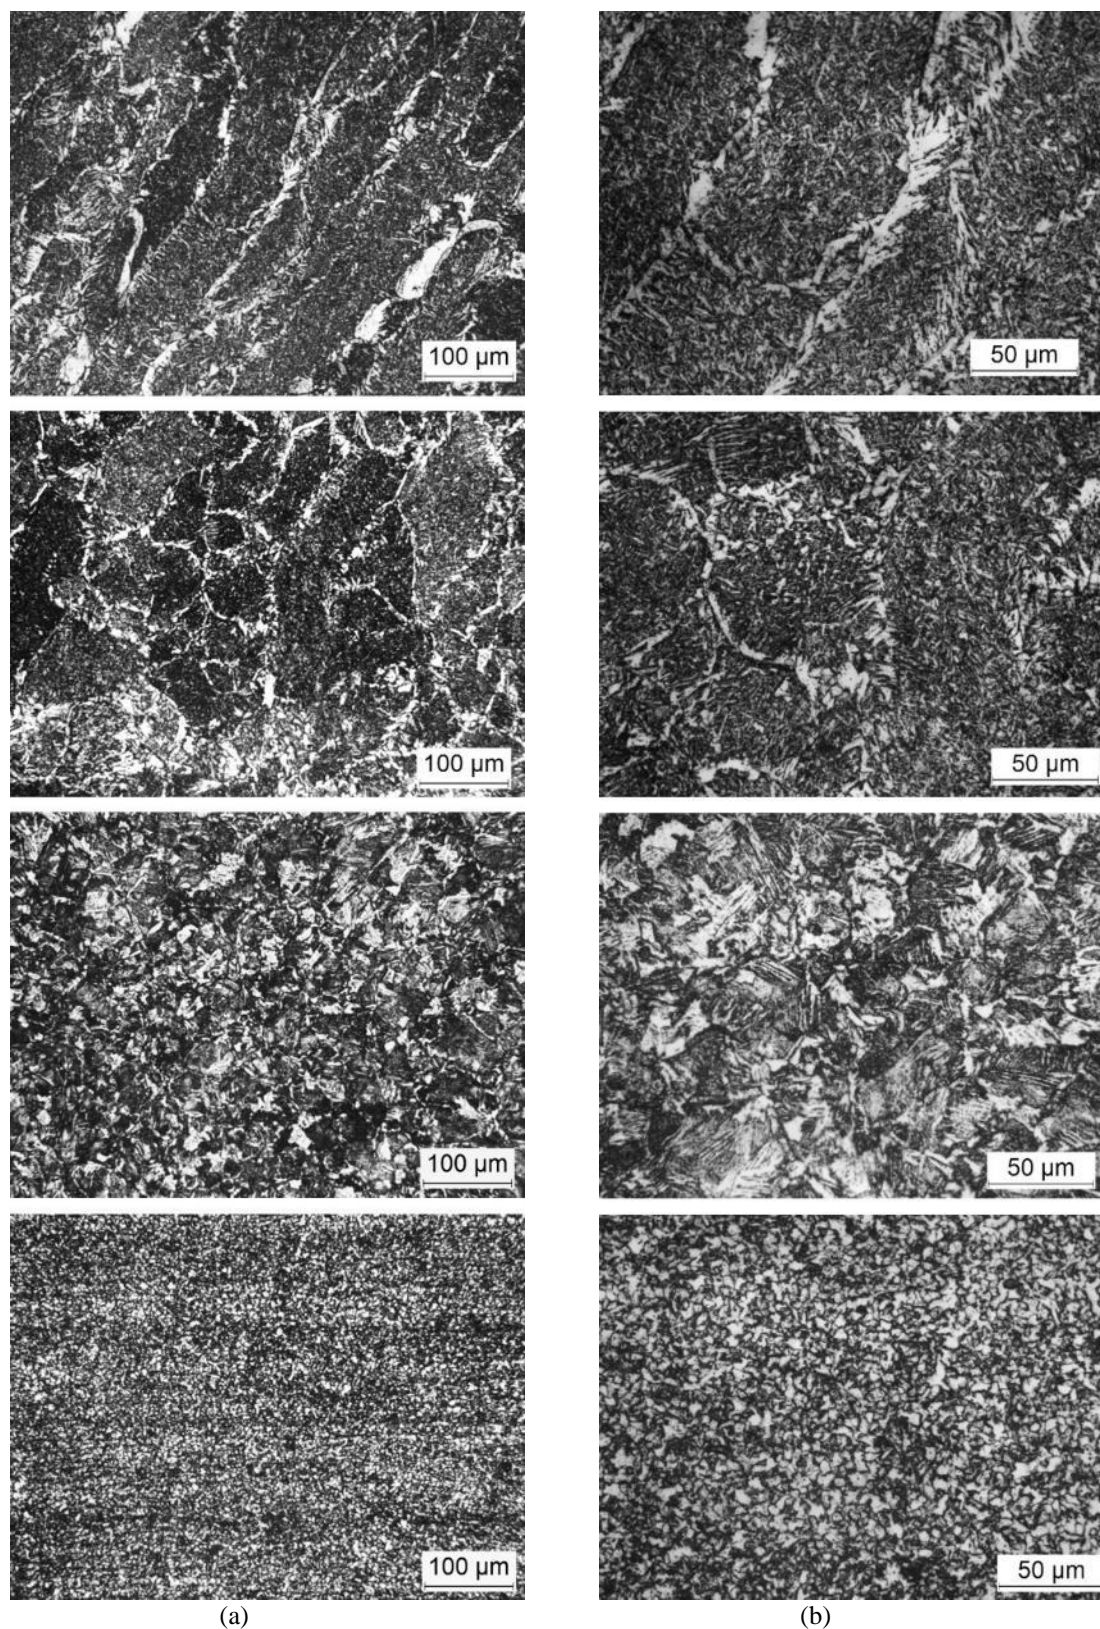
Figura 27 - Amostra 5: aspecto da microestrutura ao longo do perfil C da Figura 8 de baixo para cima para o corte longitudinal. Ataque: nital 2%. (a) 200X (b) 500X.

Na Figura 25 é apresentado o perfil C ao longo da amostra onde é notada a alteração microestrutural devido à soldagem. Na região inferior das figuras 26 e 27 pode-se ver ainda essencialmente ferrita e perlita e à medida que vamos subindo vão aparecendo regiões de ferrita acicular (agulhas aleatórias), ferrita de Widmanstatten (agulhas alinhadas) e ferrita com segunda fase alinhada. No entanto a quantidade dessas fases é bem menor que nas demais amostras com solda.

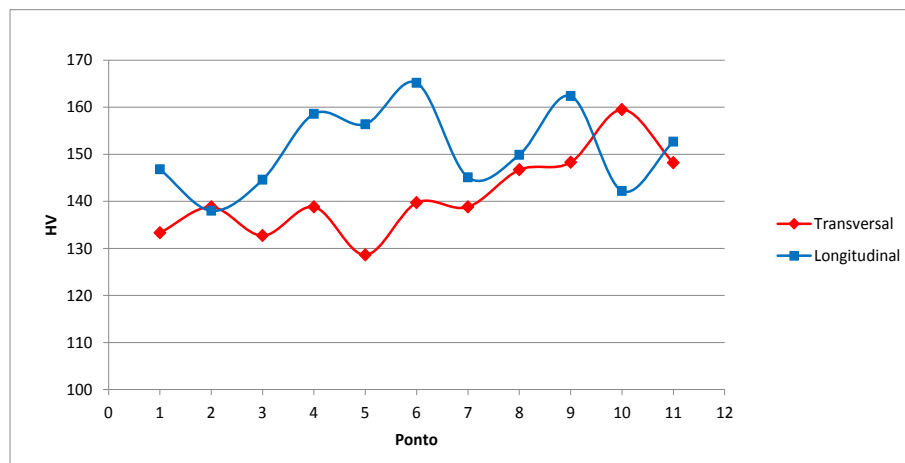
Figura 28 - Dureza da Amostra 1.

Em relação à especificação pela norma ASTM, a dureza do metal base ficou levemente acima do especificado pela norma do material que é 150 HV mas na média atendeu ao requerido.

Ainda para o metal base, representado pelas regiões A nas amostras soldadas e também de forma geral nas demais amostras, a dureza se manteve praticamente constante pois o material é o mesmo e a distância do ponto onde houve a solda nos leva a crer que esse material não sofreu nenhum tipo de alteração e deve mesmo ser semelhante tanto na microestrutura quanto na resistência mecânica.

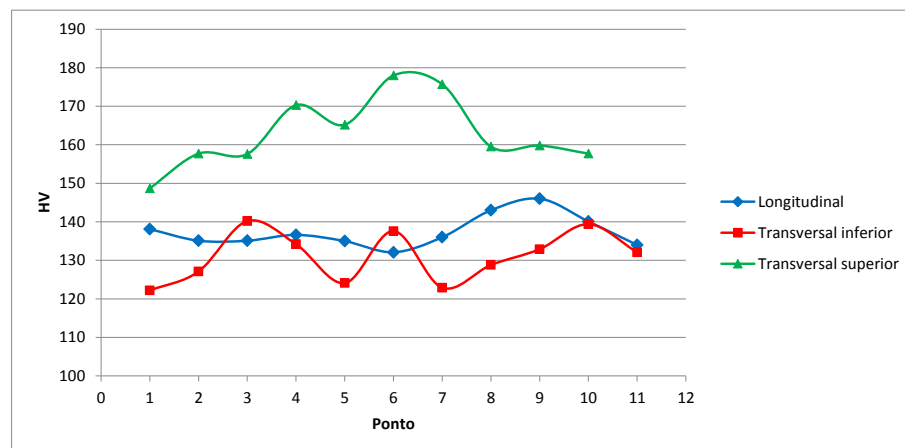
Figura 29 - Dureza da Amostra 2.

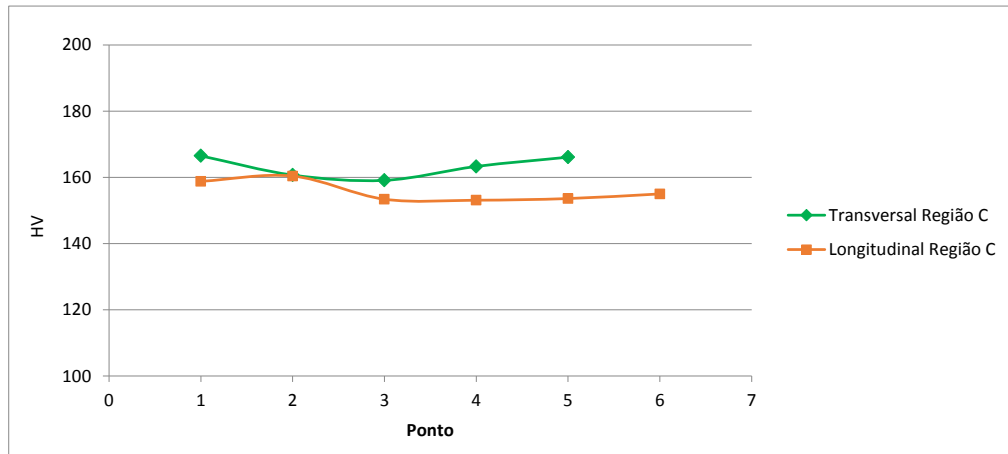
Figura 30 - Dureza da região A (MB) da Amostra 3.

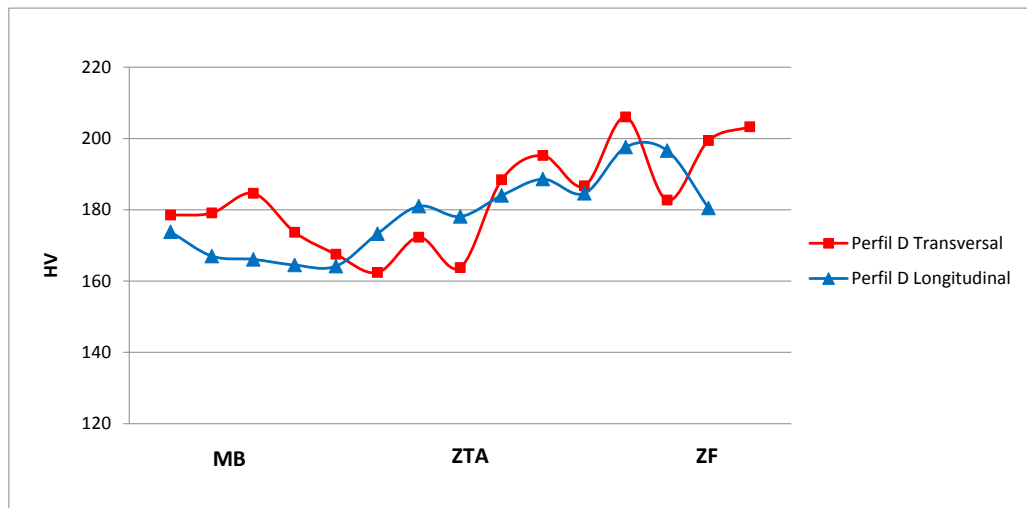
Figura 31 - Dureza ao longo do perfil C da Amostra 3.

Nas amostras soldadas os perfis de dureza e de microestrutura mostram um comportamento comum. A dureza aumenta nas regiões que sofreram aquecimento em relação ao MB, sendo maior na ZF e em seguida, na ZTA.

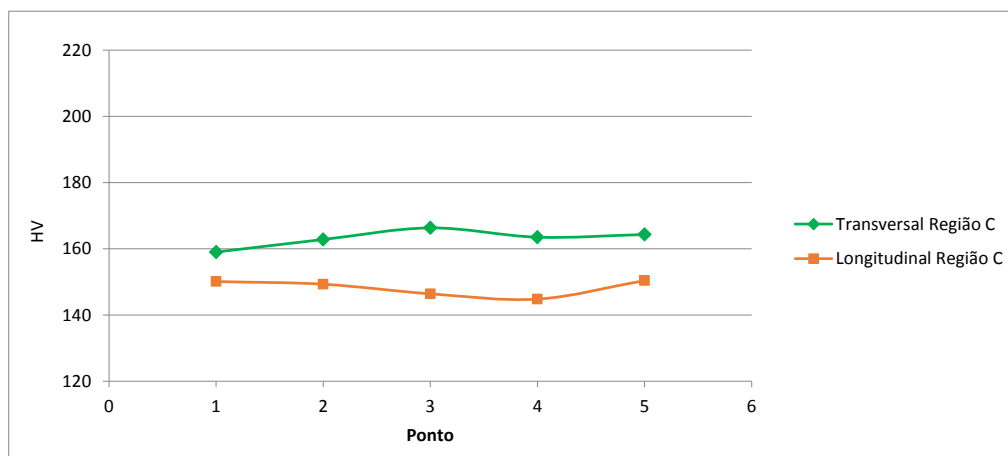
Figura 32 - Dureza da região A (MB) da Amostra 4.

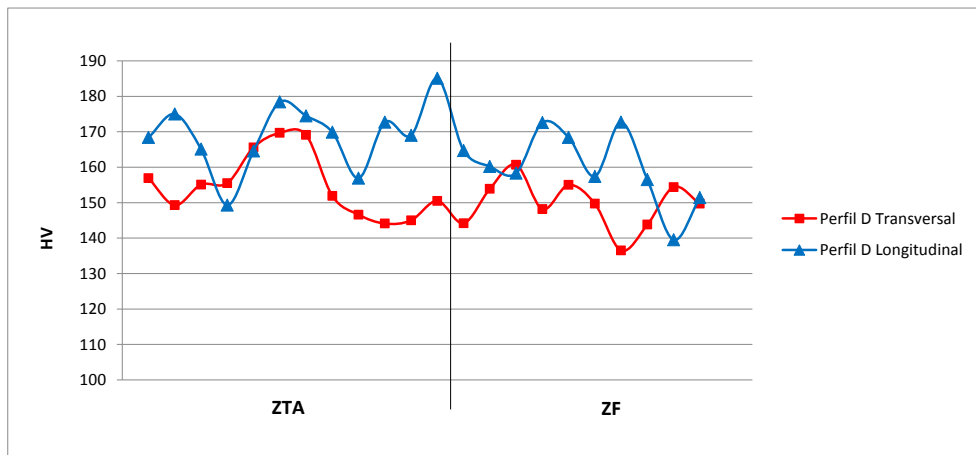
Figura 33 - Dureza ao longo do perfil C da Amostra 4.

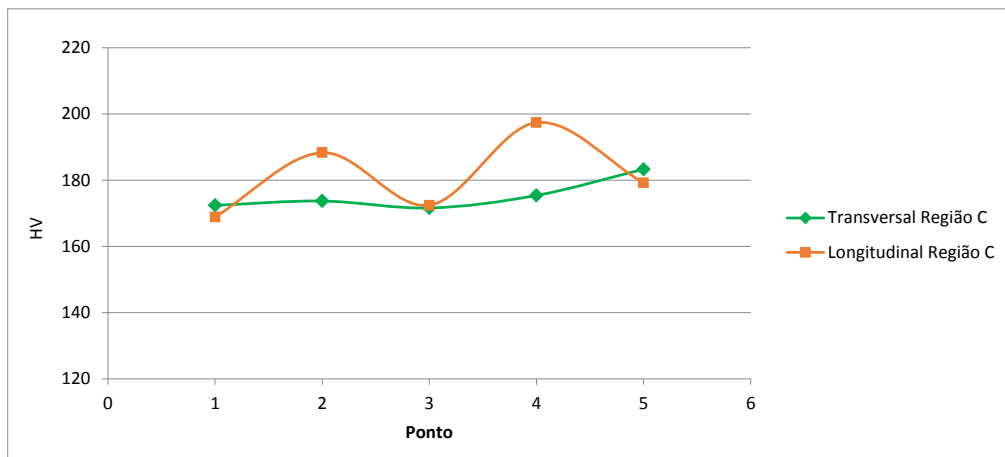
Figura 34 - Dureza da região A (MB) da Amostra 5.

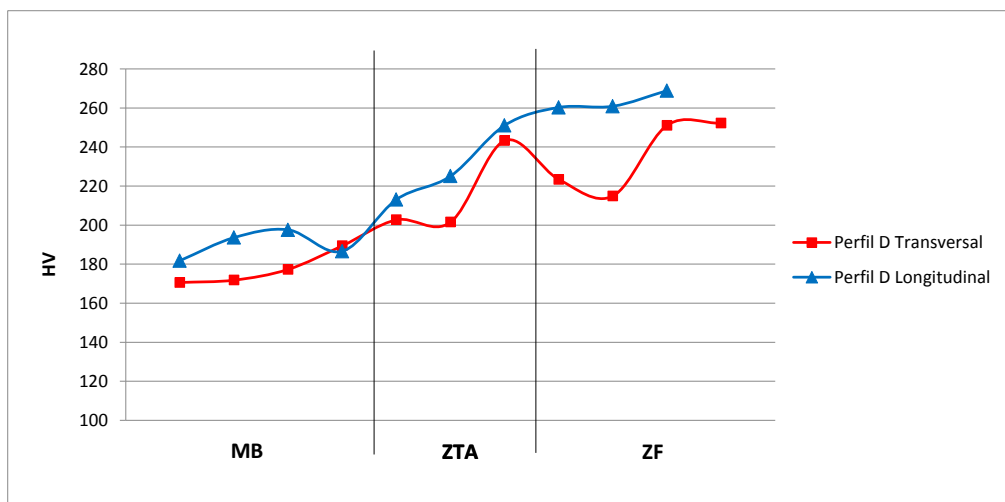
Figura 35 - Dureza ao longo do perfil C da Amostra 5.

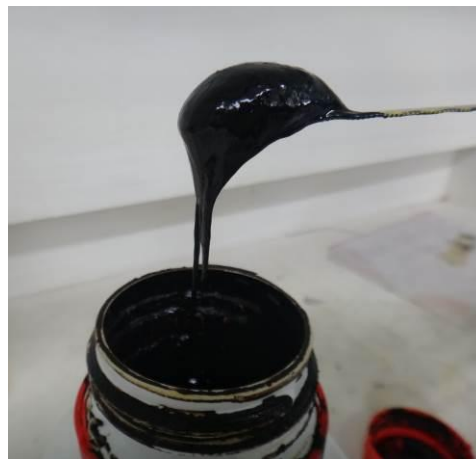
Figura 36 - Aspecto do licor negro forte.

Nas figuras 36 a 43 é mostrado o licor negro forte utilizado assim como as amostras antes e depois de colocada a camada do licor e também após retirada do forno.

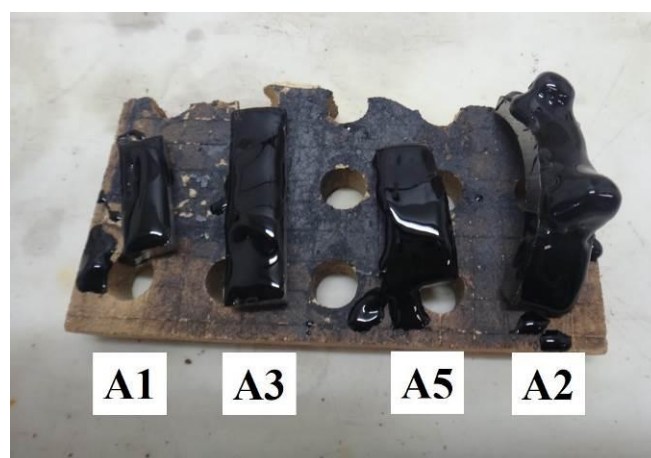
Figura 37 - Amostras com a camada de licor antes de colocar no forno.

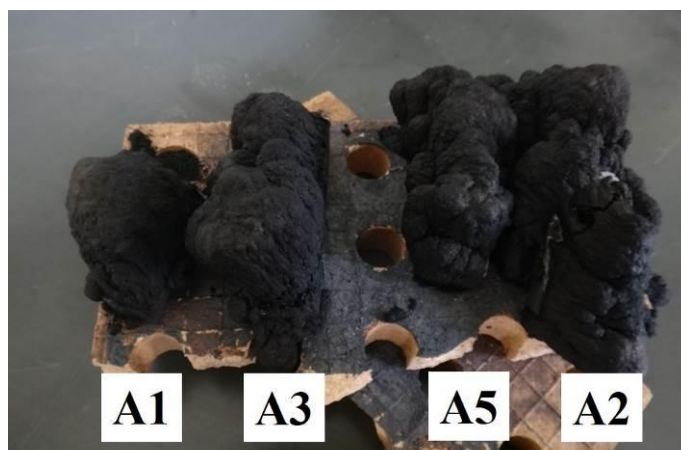
Figura 38 - Amostras após retirada do forno.

Visualmente não foram observadas diferenças relevantes no processo corrosivo em alta temperatura na presença de licor negro entre o metal base e a solda de reposição em nenhuma das amostras.

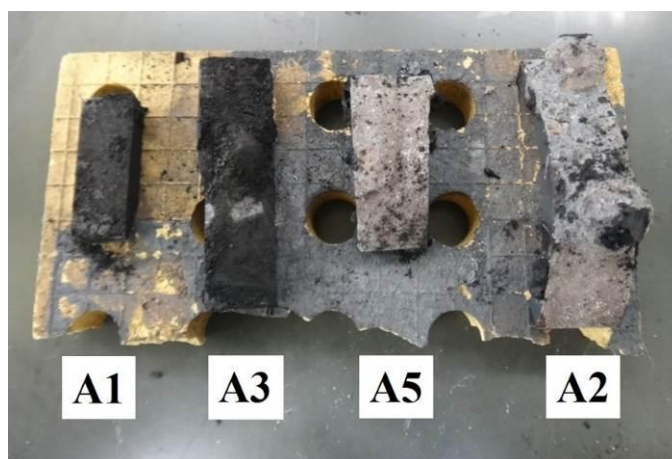
Figura 39 - Amostras após retirada da camada superficial.

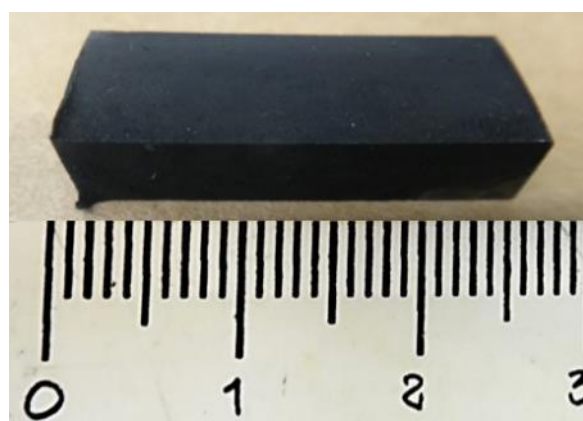
Figura 40 - Amostra 1: (a) antes do forno (b) depois do forno.

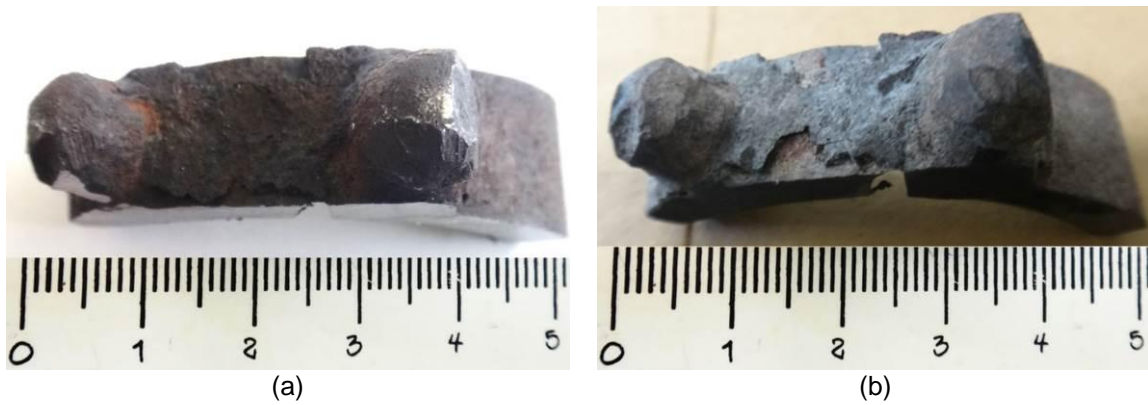
Figura 41 - Amostra 2: (a) antes do forno (b) depois do forno.

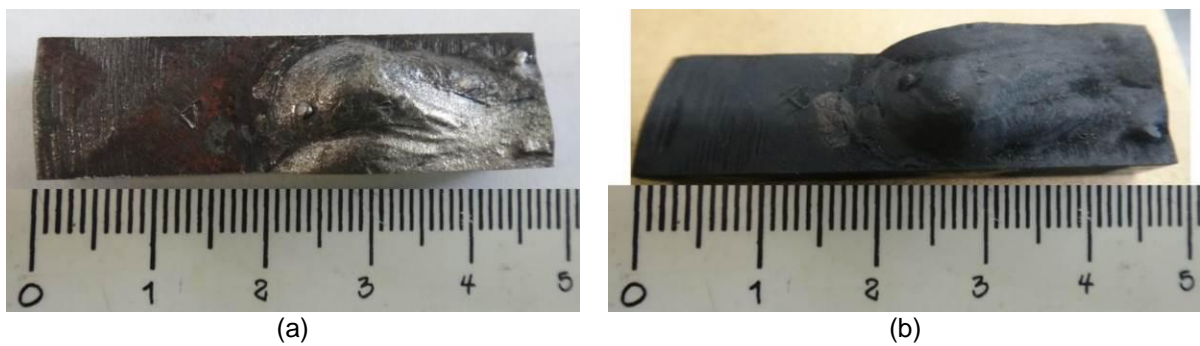
Figura 42 - Amostra 3: (a) antes do forno (b) depois do forno.

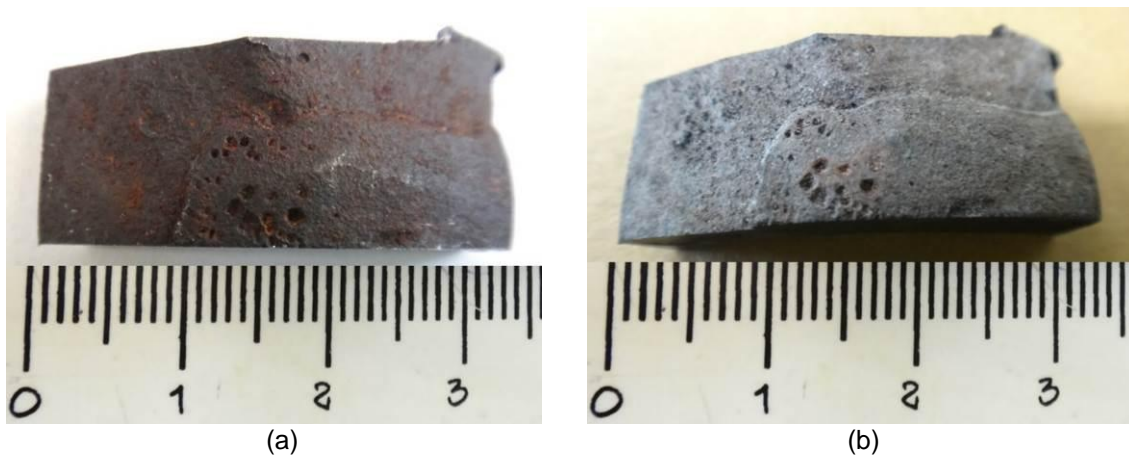
Figura 43 - Amostra 5: (a) antes do forno (b) depois do forno.
