## O Estudo das condições de obtenção do filme de silano TEOS como pré-tratamento do aço *galvannealed* na proteção contra a corrosão

### Resumo

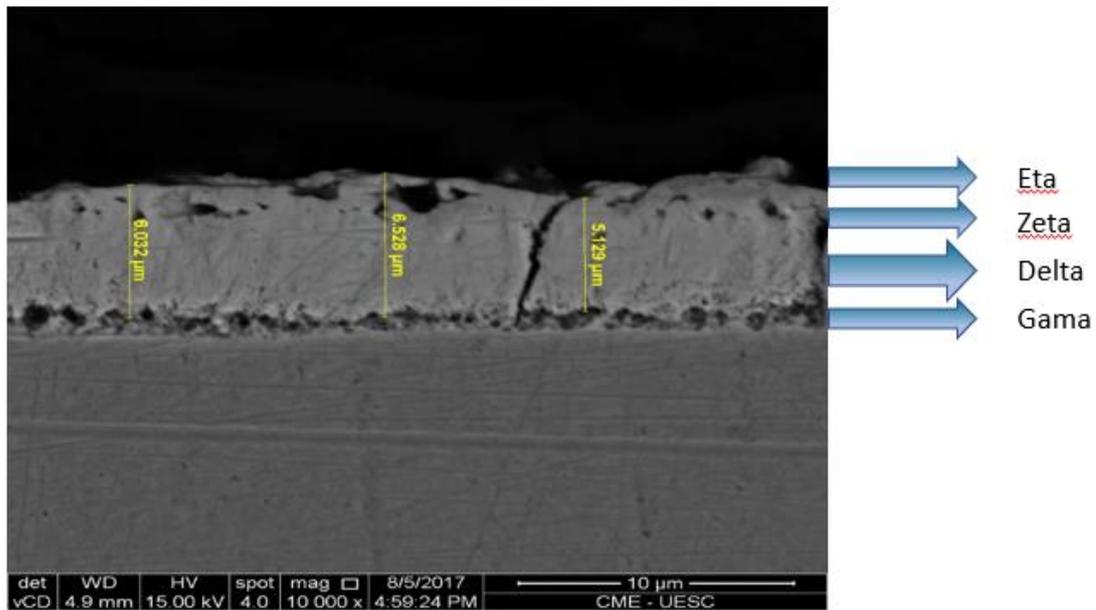
A Figura 1 apresenta uma imagem da secção transversal obtidas por MEV do CP branco referente ao aço *galvannealed*. Devido a difusão do ferro no revestimento de zinco observa-se a formação de três fases intermetálicas, a Eta referente a camada mais externa e rica em zinco,

a Gama a fina camada entre o substrato do aço e o revestimento zincado e a camada intermediária entre elas, referente à Zeta e a Delta, como reportado na literatura (5;8;11). A espessura da camada de Zinco é em média  $5,896 \mu\text{m} \pm 0,709 \mu\text{m}$  (Fig.1).

Figura 1 – Imagem obtida por MEV da secção transversal do aço *galvannealed* sem pré-tratamento

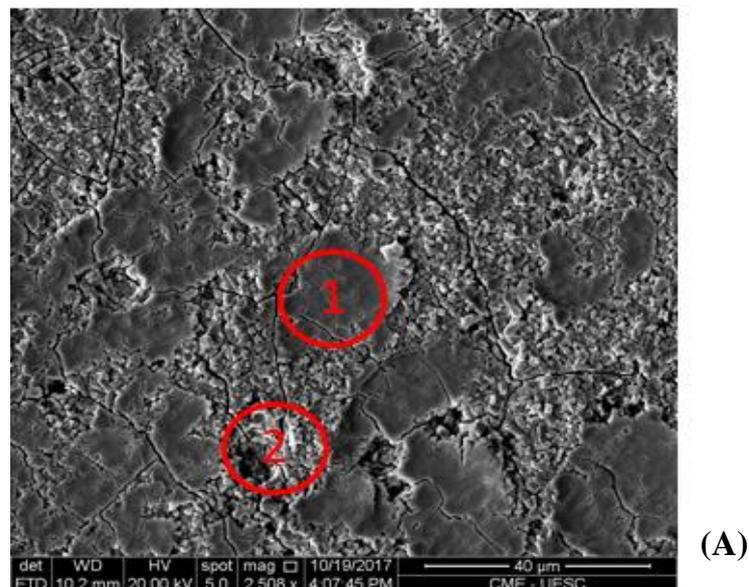
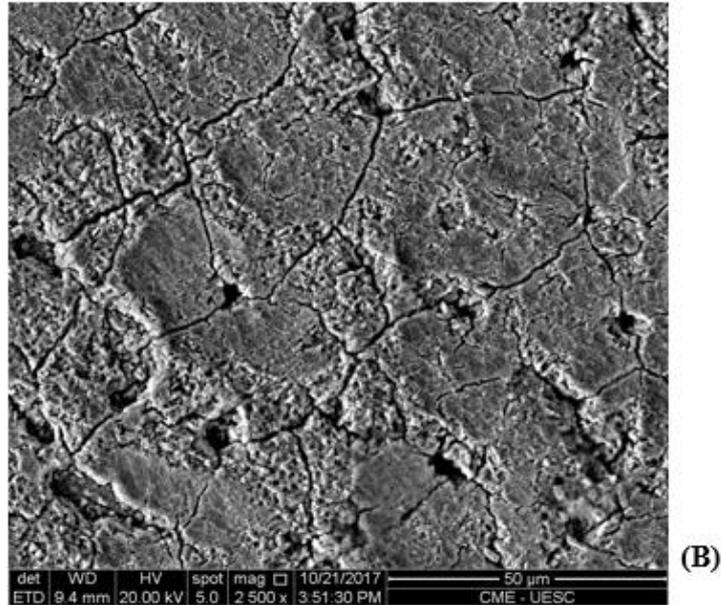
A Figura 2 mostra micrografias obtidas por MEV da superfície do aço *galvannealed* branco (Figura 2A) onde é destacado duas regiões em que se observa a rugosidade do aço, composta por regiões altas (1) e baixas (2). Já na Figura 2B é apresentada a superfície do aço *galvannealed* revestido com filme de silano observando-se que as regiões altas e baixas (Figura 2A) são minimizadas com a presença do filme na superfície, no entanto, nota-se que o filme não é formado de forma homogênea na superfície.

**Figura 2 –** Imagens obtidas por MEV da superfície do aço *galvannealed* sem (A) e com pré-tratamento à base de TEOS (B)

### Região Baixa – Ponto 2 da Figura 2A

### Região Alta – Ponto 1 da Figura 2A

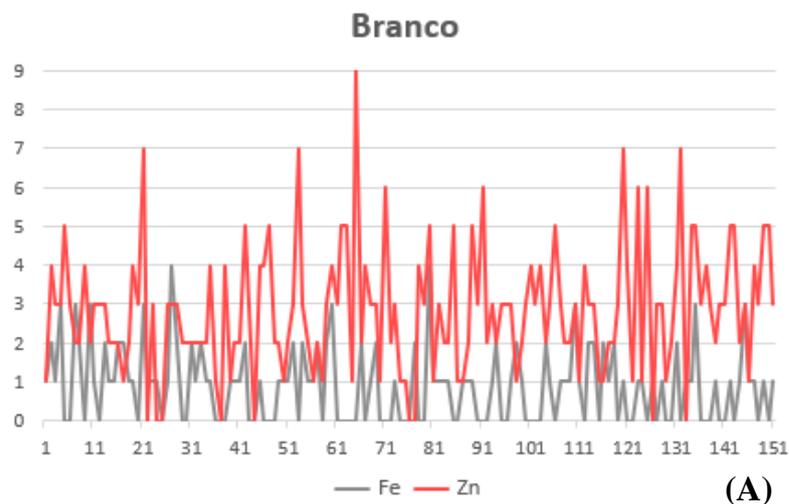
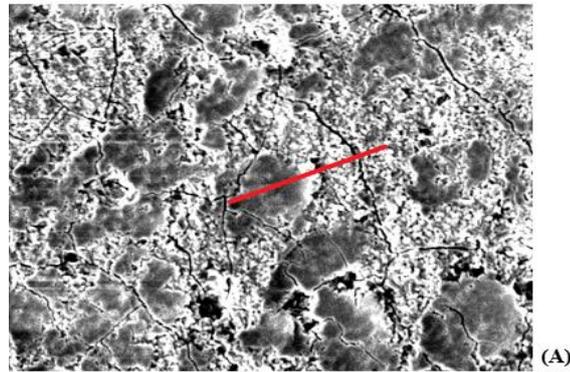
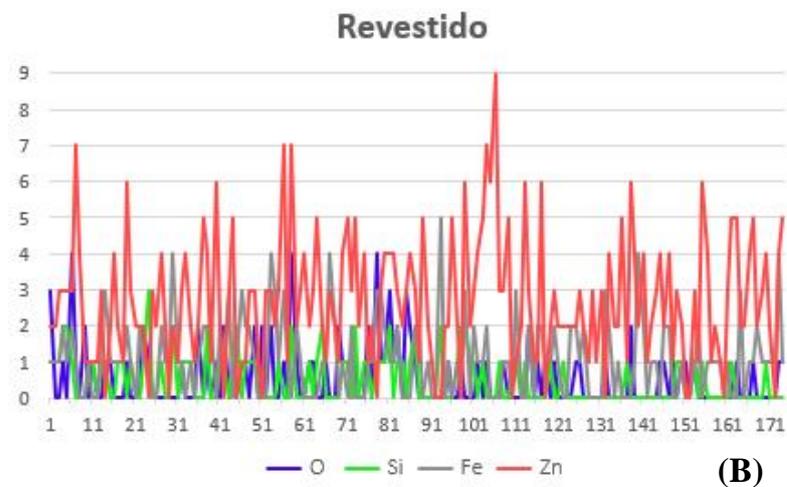
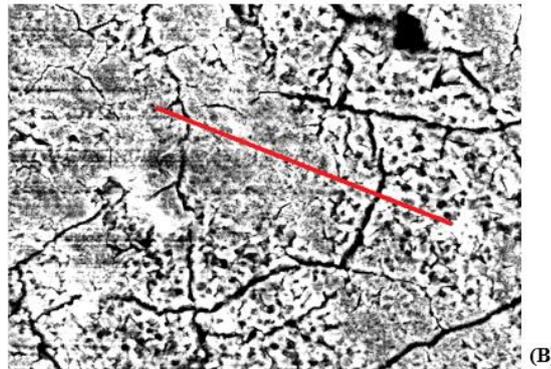
Observa-se, na Figura 3, imagens e gráficos derivados da espectroscopia dispersiva de raios X (EDX) em varredura de linha na região superficial do aço *galvannealed* branco ( Figura 3A ) e com pré-tratamento de TEOS ( Figura 3B ). Na Figura 3A pode-se notar maior intensidade de zinco na primeira metade da varredura de linha, correspondente a região alta (Figura 2A, ponto 1), camada eta do revestimento *galvannealed*. Observa-se, na Figura 3B, resultados da varredura identificando a presença dos elementos oxigênio e silício, característicos da molécula de TEOS, que assumem a presença do filme nessa superfície.

**Figura 3 – Gráficos em conjunto com imagens de raios X correspondente a EDX em varredura de linha da região superficial do aço *galvannealed* branco (A) e após pré tratamento com TEOS (B)**

Na Figura 4 observa-se os resultados da EDX em varredura de linha da superfície do aço *galvannealed* pré tratado, como apontado na Figura 3B, entretanto dividido em duas partes. Estimando que a primeira parte da Figura 3B corresponde a região alta ( Figura 4B ) e a segunda parte é correspondente a região baixa ( Figura 4A ), pode-se observar a intensidade de silício e oxigênio presentes nas regiões baixa ( Figura 4A ) e alta ( Figura 4B ), ainda nota-se maior frequência de picos na região alta, presume-se então que o filme de silano possui maior ancoragem nessa região.

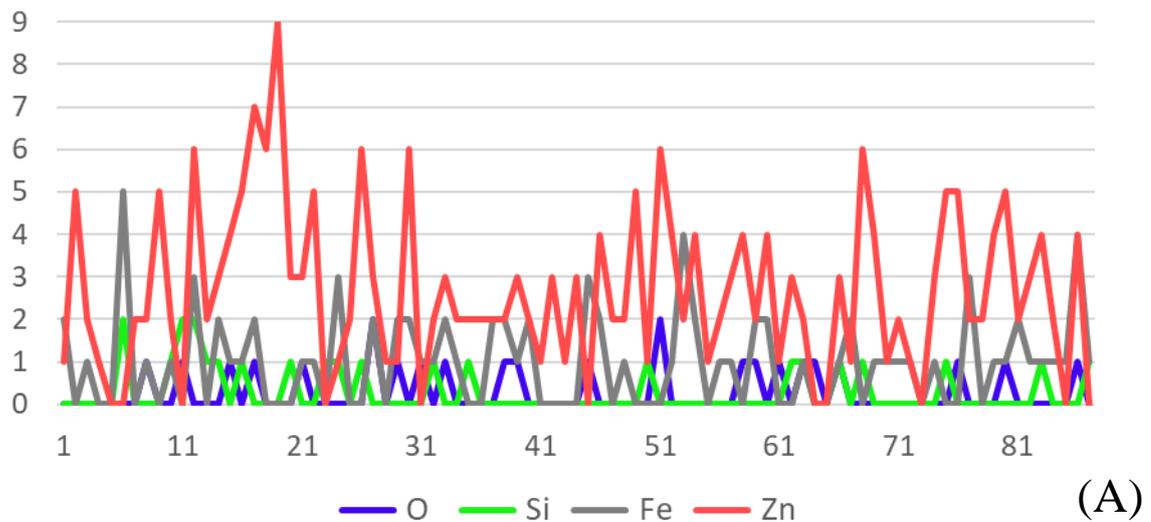
**Figura 4 – Gráficos correspondentes a EDX em varredura de linha das regiões baixa (A) e alta (B) da superfície do aço *galvannealed* pré-tratado com silano**

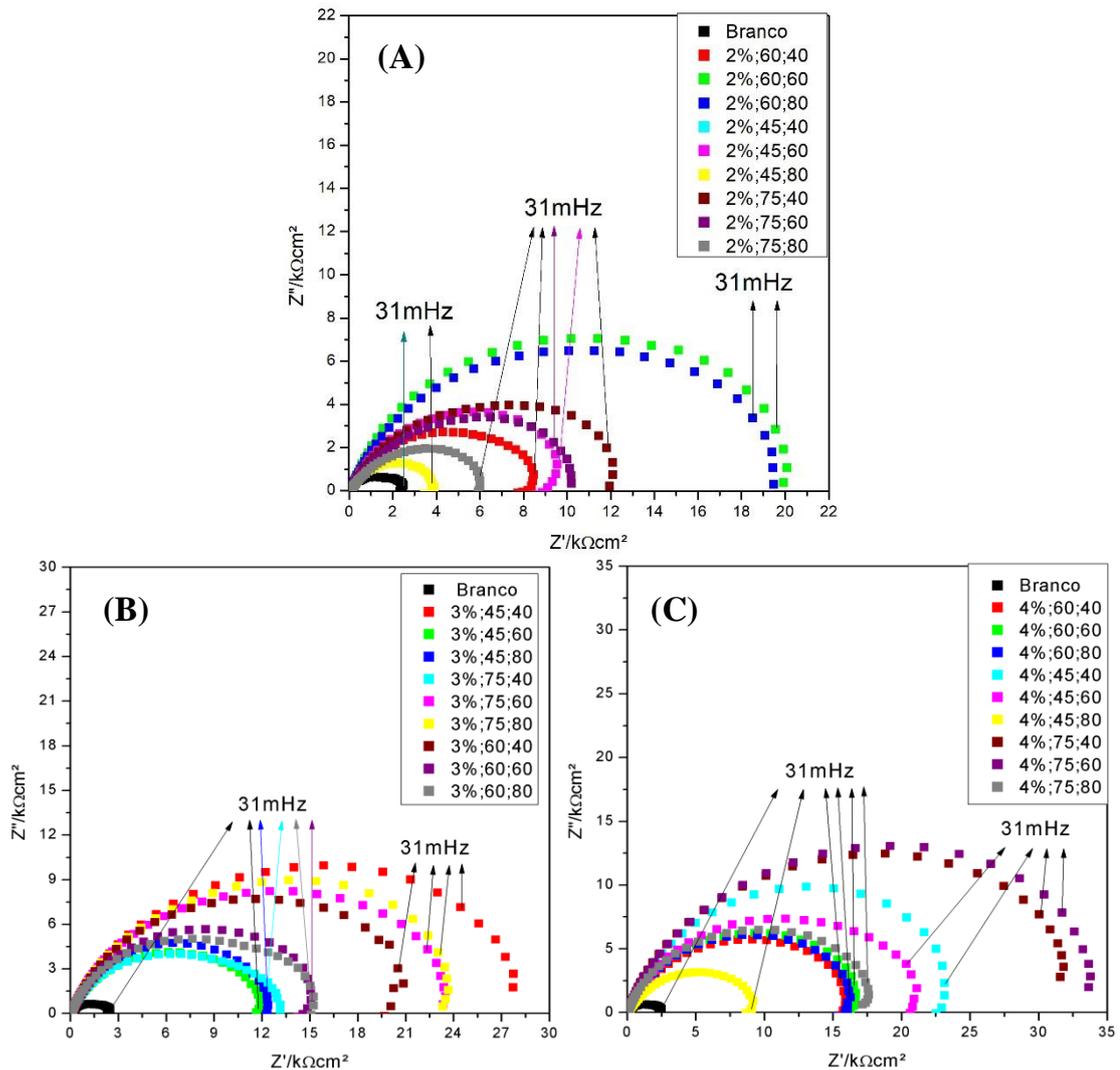
Os ensaios referentes a espectroscopia de impedância eletroquímica (EIE) foram obtidos após 90 min de imersão dos CPs em solução de NaCl 0,1 mol.L<sup>-1</sup>.

A Figura 5 apresenta os diagramas de nyquist para o *galvannealed* sem o filme de silano e com o filme nas concentrações de TEOS em 2% ( Figura 5A), 3% ( Figura 5B) e 4% ( Figura 5C) com variação do tempo de hidrólise e tempo de cura. Nesse diagrama observa-se que conforme aumenta a concentração de silano o filme resiste mais a corrosão, maior valor da impedância real ( $Z'$ ). Comparando os diagramas das Figuras 5A, 5B e 5C, observa-se que o CP com maior resistência a corrosão foi a 4% de TEOS, 75 min de hidrólise e 60 min de cura em estufa à 150°C (Figura 5C).

**Figura 5 – Diagramas de Nyquist para o aço *galvannealed* sem e com filme de silano TEOS a 2% (A), 3% (B) e 4% (C), para os tempos de hidrólise 45 min, 60 min e 75 min e tempos de cura em estufa a 40 min, 60 min e 80 min à 150°C**

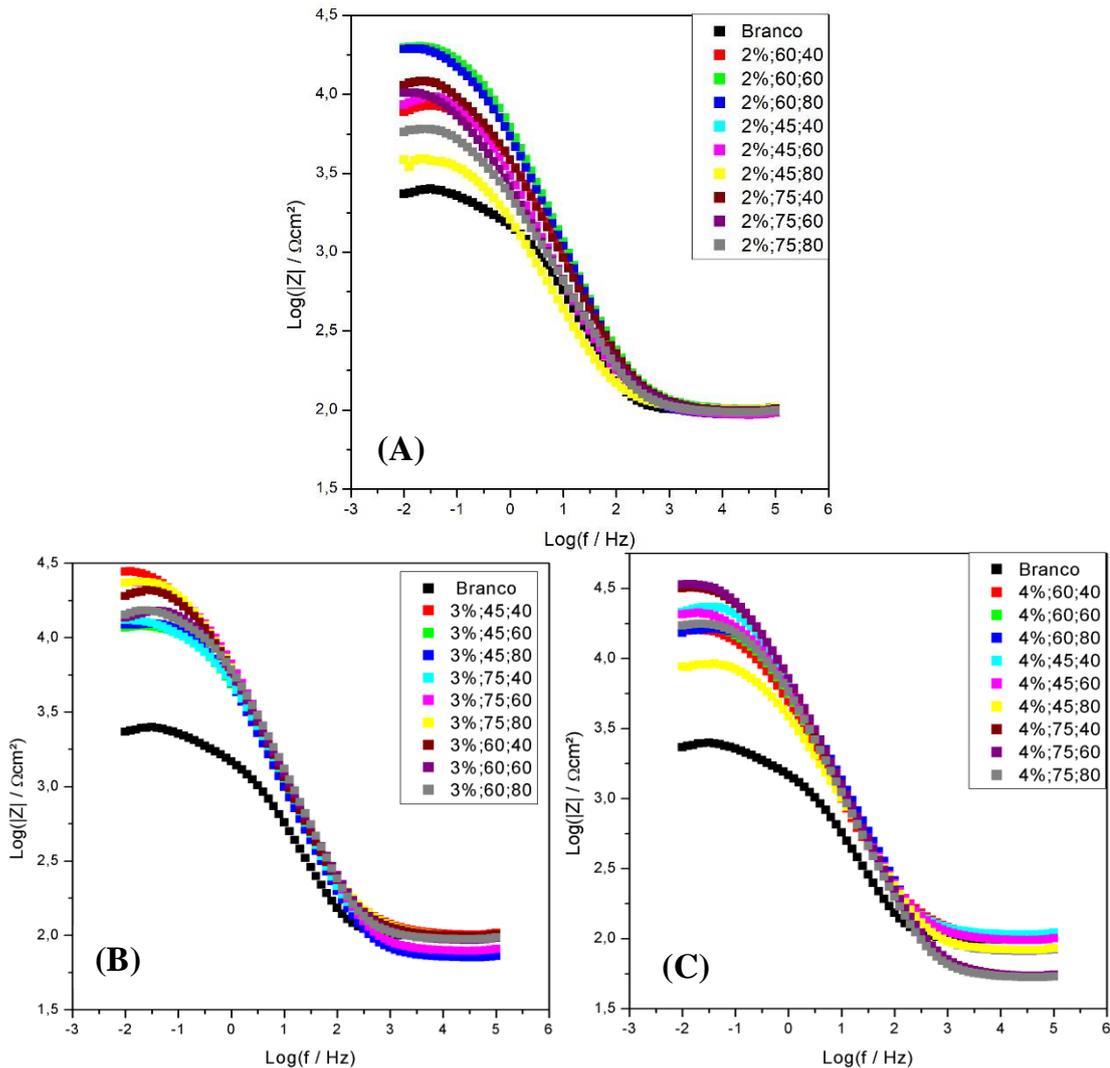
Na Figura 6 pode-se observar os valores do módulo de Z para os CPs branco e revestidos com filme de silano TEOS a 2% ( Figura 6A ), 3% (Figura 6B) e 4% (Figura 6C) para variados tempos de hidrólise e cura. Nota-se em baixas frequências, que todas as condições estudadas apresentam maior valor de módulo de Z se comparado à condição do aço *galvannealed* sem filme, sendo que o mais resistivo é o CP a 4% de TEOS, 75 min de hidrólise em 60 min de cura em estufa à 150 °C ( Figura 6C ).

**Figura 6 – Diagramas de Bode, módulo de Z, para os CPs sem e com filme de silano TEOS a 2% (A), 3% (B) e 4% (C), para os tempos de hidrólise 45 min, 60 min e 75 min e tempos de cura em estufa a 40 min, 60 min e 80 min à 150°C**

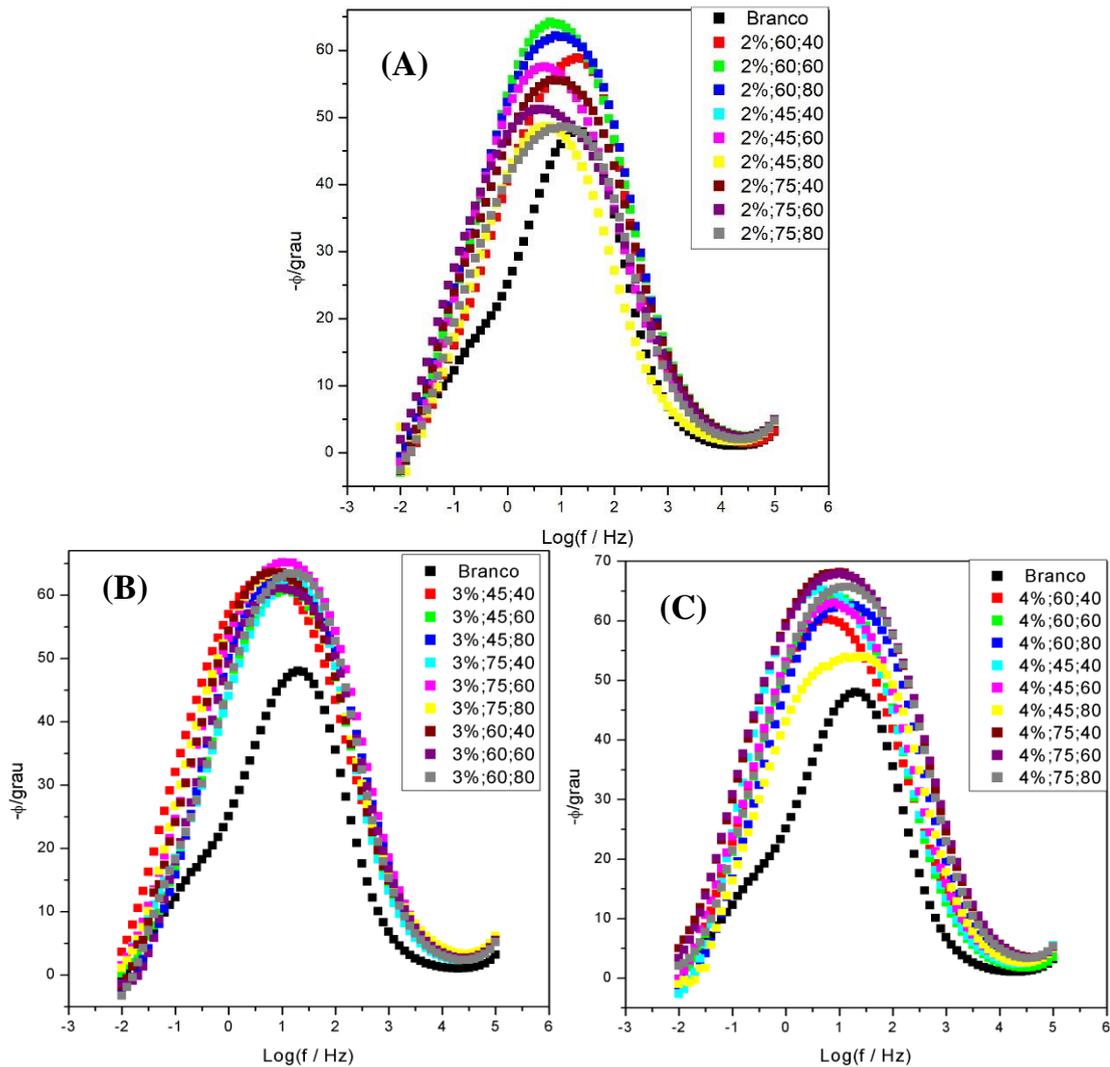
A Figura 7 exhibe os diagramas de Bode, ângulo de fase por frequência, para os CPs branco e revestidos com TEOS a 2% ( Figura 7A ), 3% ( Figura 7B ) e 4% ( Figura 7C ) para alguns tempos de hidrólise e cura em estufa. Observa-se valores menores de ângulo de fase na Figuras 7A e Figura 7B. Maiores valores de ângulo de fase são observados para as condições, 40 min e 60 min de cura em estufa à 150 °C, sendo 75 min de hidrólise (Figura 7C), indicando um maior efeito barreira.

**Figura 7 – Diagramas de Bode, ângulo de fase por frequência, para o CPs sem e com filme de silano TEOS a 2% (A), 3% (B) e 4% (C), para os tempos de hidrólise 45 min, 60 min e 75 min e tempos de cura em estufa a 40 min, 60 min e 80 min à 150°C**

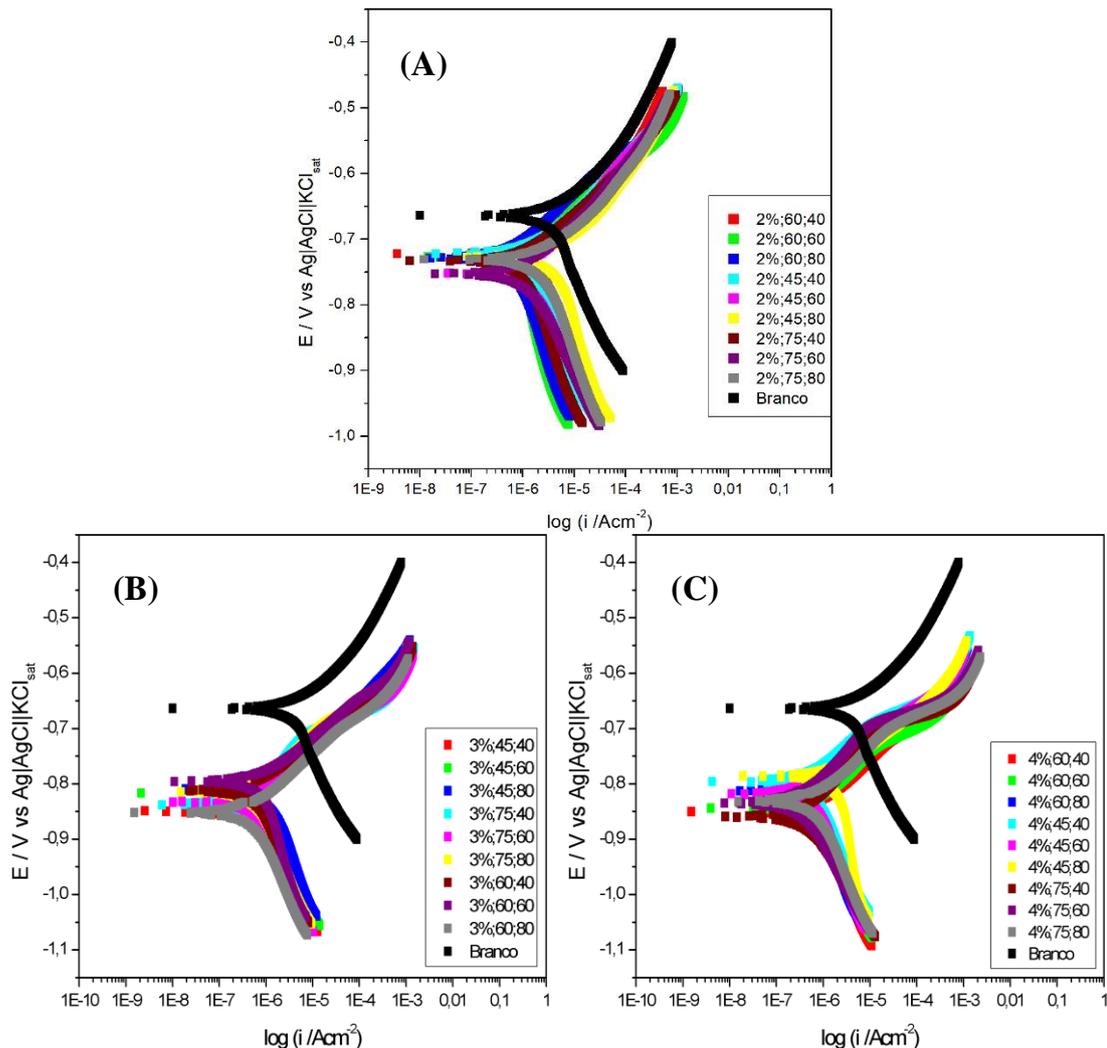
As curvas de polarização potenciodinâmicas de Tafel foram obtidas após 110 min de imersão em solução de NaCl  $0,1 \text{ mol.L}^{-1}$ . Observa-se na Figura 8 as curvas de Tafel obtidas para os CPs sem e com revestimento de TEOS a 2% ( Figura 8A ), 3% ( Figura 8B ) e 4% ( Figura 8C ) para variados tempos de hidrólise e cura em estufa à 150 °C. Dessa forma, pode-se observar que a densidade de corrente de corrosão para os CPs revestidos com TEOS são menores se comparado com o *galvannealed* sem filme, indicando uma resistência à penetração do eletrólito ao substrato, mitigando a corrosão. Nota-se ainda que há diminuição da densidade de corrente anódica e catódica conforme aumenta-se a concentração de silano.

Figura 8 – Curvas de polarização de Tafel obtidas dos CPs sem e com filme de silano TEOS nas concentrações 2% (A), 3% (B) e 4% (C), para os tempos de hidrólise 45 min, 60 min e 75 min e tempos de cura em estufa a 40 min, 60 min e 80 min à 150°C
