Trabalho apresentado durante o INTERCORR 2018, em São Paulo, no mês de maio de 2018.

Avaliação do comportamento anticorrosivo do aço galvanizado por imersão a quente em diferentes atmosferas

Felipe Garcia Nunes^a, Elber Vidigal Bendinelli^b, Alberto Pires Ordine^c, Luiz Alberto Ferreira da Silva^d

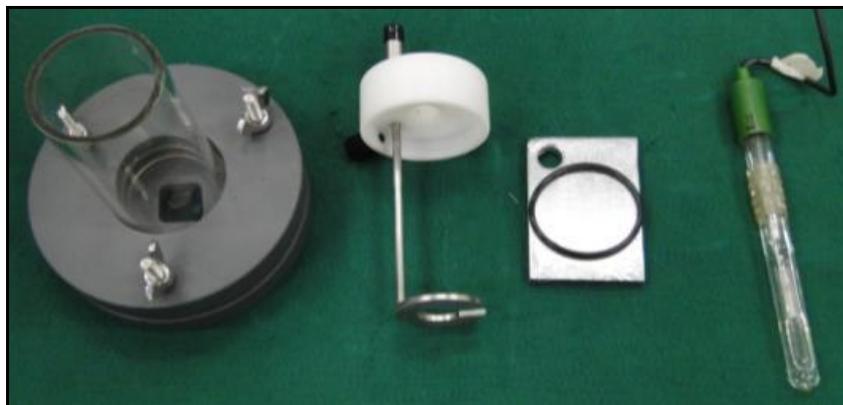
As fases intermetálicas foram caracterizadas eletroquimicamente por ensaios de voltametria anódica. Foi utilizado o potenciostato AUTOLAB PGSTAT 302N, conectado a uma célula contendo três eletrodos, cujos componentes são apresentados na Figura 1. O eletrodo de trabalho foi um corpo de prova de aço galvanizado, o eletrodo de referência foi o de calomelano saturado (ECS) e o contra eletrodo de aço inoxidável. Foi utilizada solução de 3,42 mol.L⁻¹NaCl, acrescida de 0,35 mol.L⁻¹ ZnSO₄.7H₂O, como eletrólito. Segundo a literatura, esta apresentou resultado satisfatório para a visualização das fases intermetálicas (6). Foi realizada uma varredura de potencial a partir de potencial de circuito aberto até -0,6 V_{ECS}. Utilizou-se uma velocidade de varredura de 10⁻⁶ V.s⁻¹, lenta o suficiente para permitir o aparecimento de picos bem distintos referentes às fases intermetálicas (7).

Figura 1 - Esquema experimental empregado na voltametria anódica.

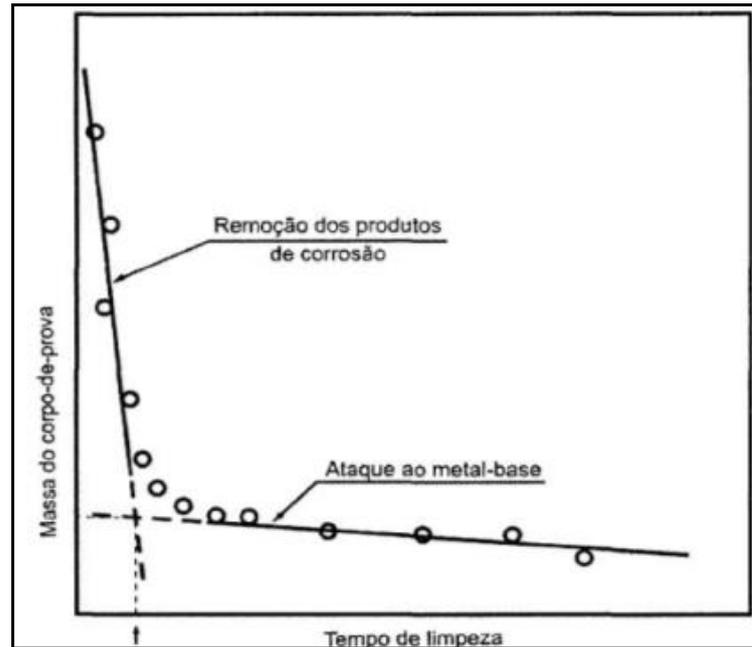
Os ciclos foram repetidos e a variação da massa da amostra foi acompanhada através de um gráfico de *massa versus tempo de limpeza*, ilustrado na Figura 2. O critério de parada do ensaio foi a estabilização da perda de massa do material, com consequente, formação do patamar observado na Figura 2 (2).

Figura 2 - Gráfico da remoção dos produtos de corrosão durante o procedimento de perda de massa.

A massa final do corpo de prova, isenta de produto de corrosão, foi obtida no ponto de interseção entre as retas de remoção do produto de corrosão e estabilização da massa do material. A velocidade de corrosão nos ensaios acelerados foi calculada utilizando a Equação 3 (2).

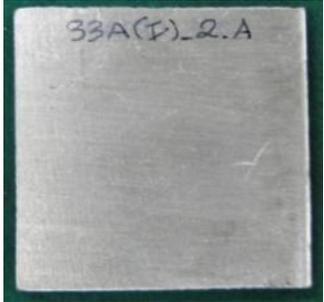
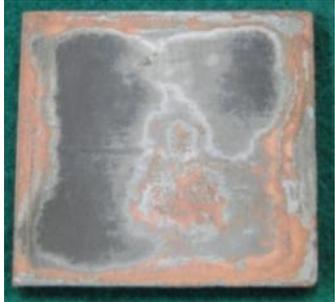
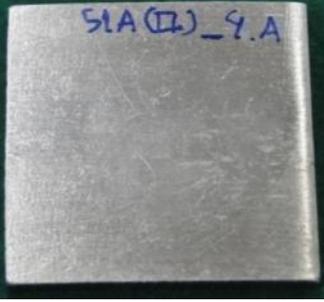
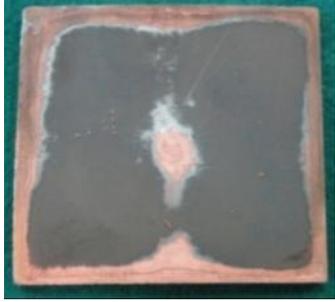
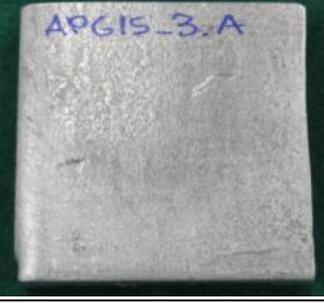
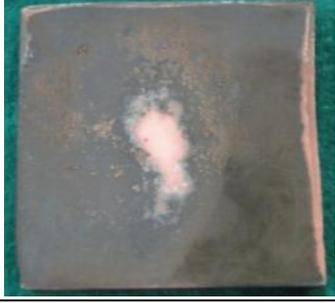
estipulada pela norma. A comparação do aspecto visual antes e após o aparecimento do depósito de cobre pode ser visto na Figura 3.

Figura 3 - Comparação do aspecto visual antes e após o ensaio de Preece para os materiais estudados.

Percebe-se que houve a formação de depósito de zinco em regiões específicas do substrato. Isso indica que há a presença de pontos de menor espessura de zinco na superfície do aço galvanizado. Desta forma, apesar das amostras serem aprovadas conforme critério da norma, a camada galvanizada não é uniforme em sua totalidade. Isso pode influenciar o processo corrosivo dos materiais estudados, já que, em certas regiões da camada, o substrato pode ser exposto precocemente.

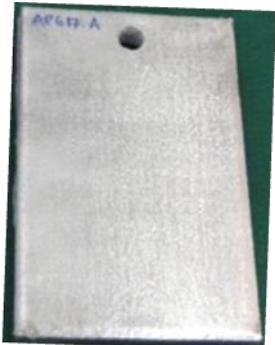
Na Figura 5, apresenta-se o aspecto visual dos aços galvanizados ao longo do ensaio na câmara de SO₂.

Figura 5 - Aspecto visual dos corpos de prova submetidos à câmara de SO₂.

Após 20 ciclos, pode-se observar predomínio de um produto de corrosão com aspecto acinzentado, referente ao consumo da camada de zinco puro. Nos ciclos subsequentes,

percebe-se a formação em maior quantidade de produtos de corrosão vermelha. Comparando os diferentes materiais, constata-se que o AC1 apresentou corrosão vermelha mais intensa ao longo do ensaio. Além disso, o APG apresentou, aparentemente, a menor intensidade de corrosão vermelha. Esses resultados podem ser atribuídos, novamente, a diferença na espessura da camada de zinco, já que o AC1 e APG apresentam, respectivamente, a menor e maior camada galvanizada.

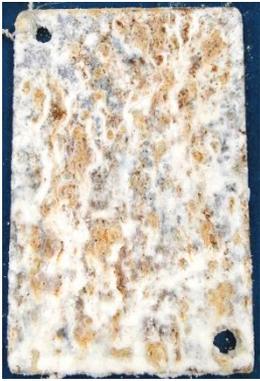
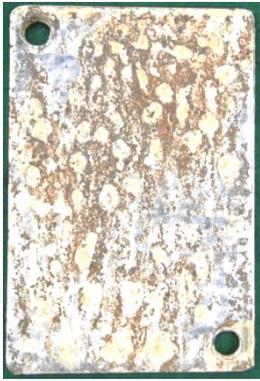
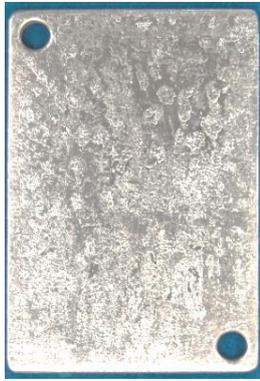
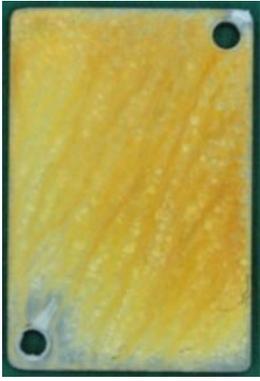
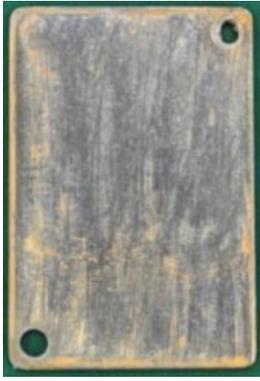
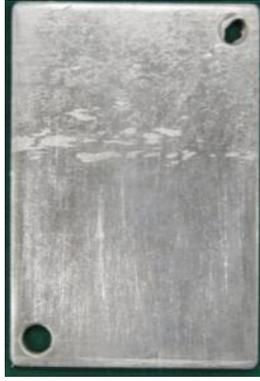
Durante os ciclos de perda de massa foi empregada uma escova de aço, diferente da escova de cerda recomendada na norma (2). Este procedimento foi adequado para a limpeza do aço galvanizado, atingindo o patamar de estabilização da massa após alguns minutos de ensaio. A remoção dos produtos de corrosão pode ser comprovada pela Figura 6, onde as etapas de limpeza estão apresentadas.

Figura 6 - Aspecto visual dos corpos de prova após cada etapa da limpeza do aço galvanizado AC2.

A Figura 6 mostra corpos de prova do AC2, porém é representativa também dos outros materiais estudados. Constatou-se que grande parte dos produtos de corrosão foi removida na etapa de raspagem, o que auxiliou na redução do tempo necessário para a limpeza das amostras. No caso da corrosão do aço galvanizado na câmara de SO₂, nota-se que o produto de corrosão vermelha formado apresentou aspecto pulverulento, o que permitiu sua retirada quase por completo na etapa de raspagem. Já na névoa salina, os produtos de corrosão formados foram mais aderentes, sendo apenas o produto de corrosão branca removido na raspagem. Isso contribuiu para um aumento do tempo necessário para a limpeza do aço

Segundo a literatura, os produtos de corrosão do zinco em ambiente marinho são altamente solúveis e não aderentes, não apresentando, portanto, caráter protetor (12). Isso é confirmado ao analisar-se a Figura 6, onde os produtos de corrosão branca, contendo zinco puro, foram facilmente removidos na etapa de raspagem. Porém, o produto de corrosão formado pela dissolução das fases intermetálicas dos aços galvanizados apresentou difícil solubilização durante o procedimento de decapagem, necessitando de ação mecânica em conjunto com a química para sua remoção completa. Com isso, estes produtos aderentes podem bloquear parcialmente a superfície do material, diminuindo assim sua taxa de corrosão.

Observa-se que a taxa de corrosão dos aços carbono galvanizados permaneceu aproximadamente constante durante os ciclos. Isso indica que o produto de corrosão formado na câmara que simula uma atmosfera industrial, diferentemente do que foi observado para a névoa salina, não atuou em nenhum momento como bloqueio ao processo corrosivo. A atmosfera com alta umidade e rica em dióxido de enxofre propicia a condensação de água com elevada acidez sobre a superfície dos corpos de prova, dissolvendo qualquer barreira que venha a ser formada no processo (12). Isso é corroborado pela natureza do produto de corrosão formado, de baixa aderência e pulverulento, como pode ser visualizado na Figura 6.

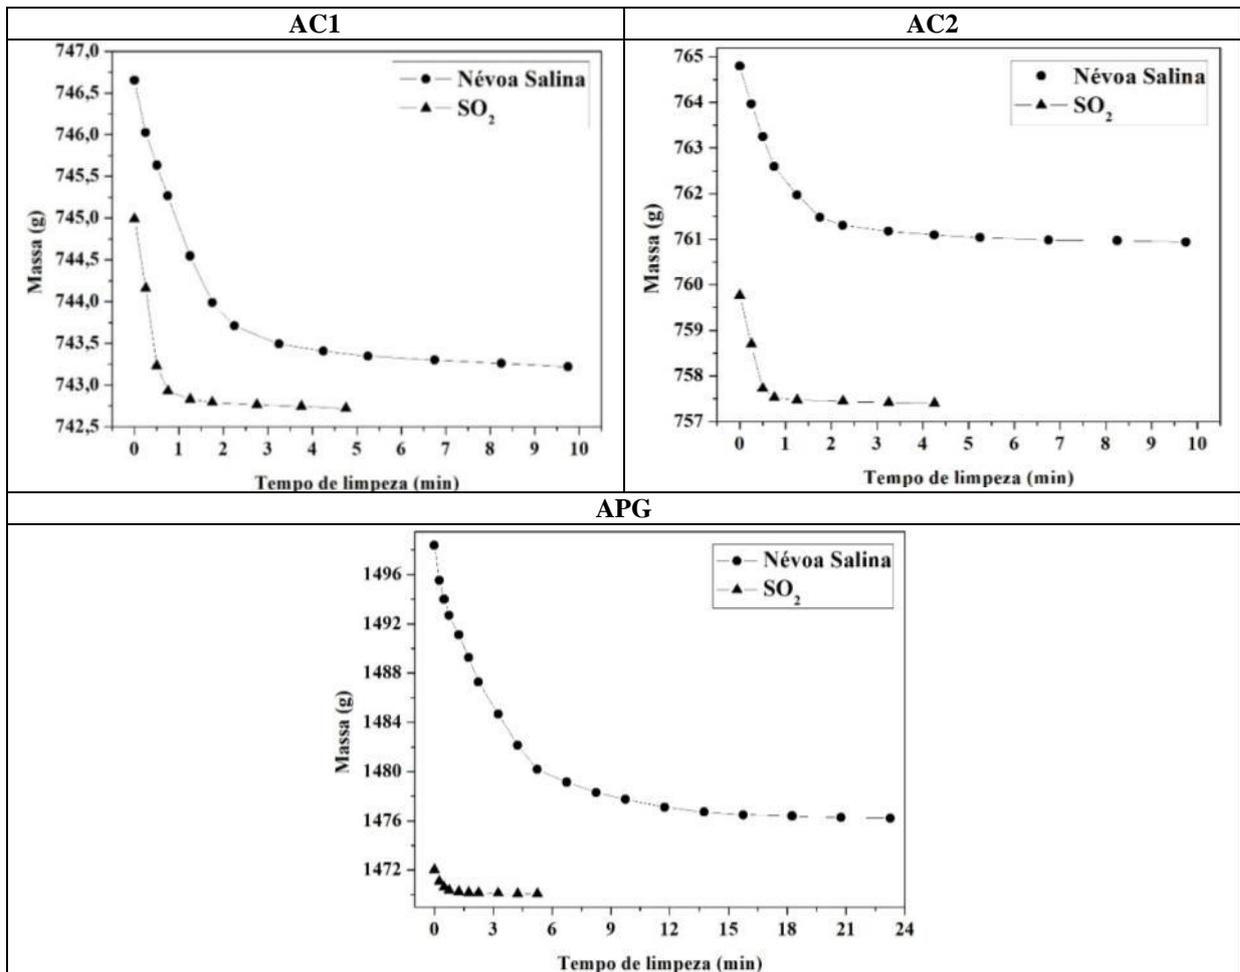
Na Figura 7 estão apresentados os gráficos de perda de massa dos materiais estudados após os ensaios de névoa salina e exposição ao SO₂.

Figura 7 - Curvas de perda de massa após ensaios nas câmaras de névoa salina e de SO₂ para os aços galvanizados: AC1, AC2 e APG.

Verifica-se que a metodologia realizada foi capaz de gerar os gráficos de perda de massa para o aço galvanizado, mesmo utilizando a solução de decapagem para o zinco. Na Figura 7, observa-se que, para todos os materiais e ambientes agressivos estudados, a região de remoção dos produtos de corrosão e o patamar de estabilização da massa podem ser claramente distinguidos. Sendo assim, a massa final necessária para o cálculo da taxa de corrosão dos materiais pôde ser obtida através do método gráfico (2).

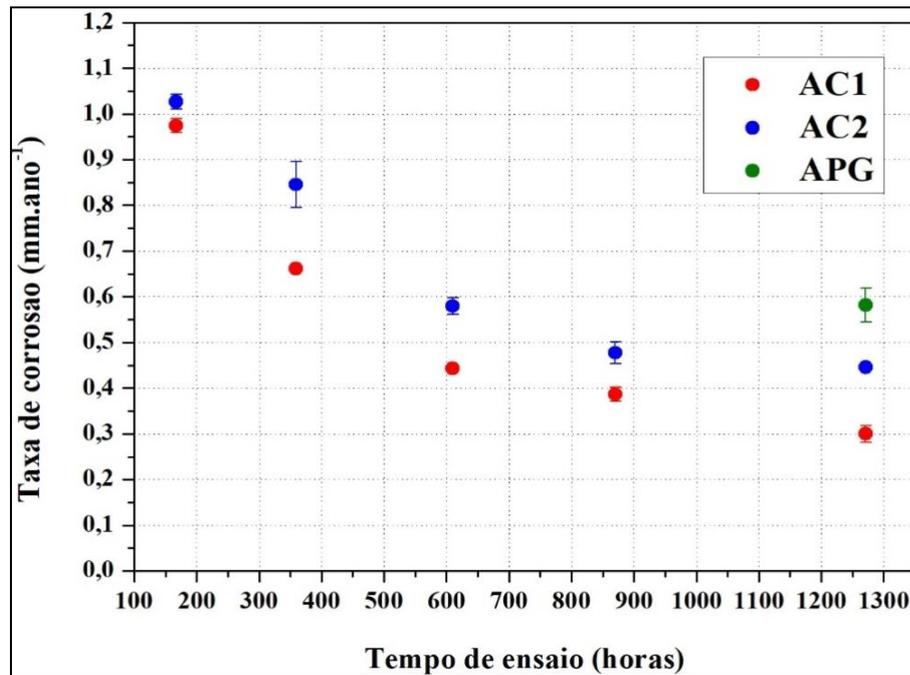
Na Figura 8 apresentam-se as taxas de corrosão dos aços galvanizados em névoa salina obtidas pelos ensaios de perda de massa. Os pontos representam a taxa de corrosão média de cada material ao longo do tempo de ensaio.

Figura 8 - Taxa de corrosão dos aços galvanizados após o ensaio de névoa salina.

Na Figura 8 verifica-se que a taxa de corrosão diminuiu com o aumento do tempo de exposição em névoa salina, indicando que o processo corrosivo foi mais intenso no início do ensaio. À medida que a corrosão do aço galvanizado avança, a camada de zinco puro é progressivamente consumida, expondo as fases intermetálicas. Como estas contêm maior teor de ferro, esperava-se que possuíssem uma velocidade de corrosão mais rápida, porém o comportamento oposto é visualizado. Este fato pode ser atribuído à possibilidade dos produtos de corrosão formados no decorrer do ensaio atuarem como uma barreira física entre o material e o meio agressivo.

Além disso, o AC1 possuiu uma taxa de corrosão menor que o AC2 e APG, para todas as retiradas realizadas. Esse comportamento distanciase do óbvio, em virtude do AC2 e APG possuírem maior espessura de zinco. Como este elemento, geralmente, possui cinética de corrosão mais lenta que o ferro, esperava-se que o grupo contendo maior espessura de zinco obtivesse a menor taxa de corrosão (12). Este fato será elucidado mais a frente, mostrando a relação do ambiente de exposição com a velocidade de corrosão do zinco na camada galvanizada.

O fato do aço galvanizado AC2 possuir uma espessura maior de camada de zinco e ter sido exposto em atmosfera marinha (câmara de névoa salina), onde a cinética de oxidação do zinco é mais rápida, justifica a maior taxa de corrosão observada para este material em comparação ao AC1 (Figura 8).

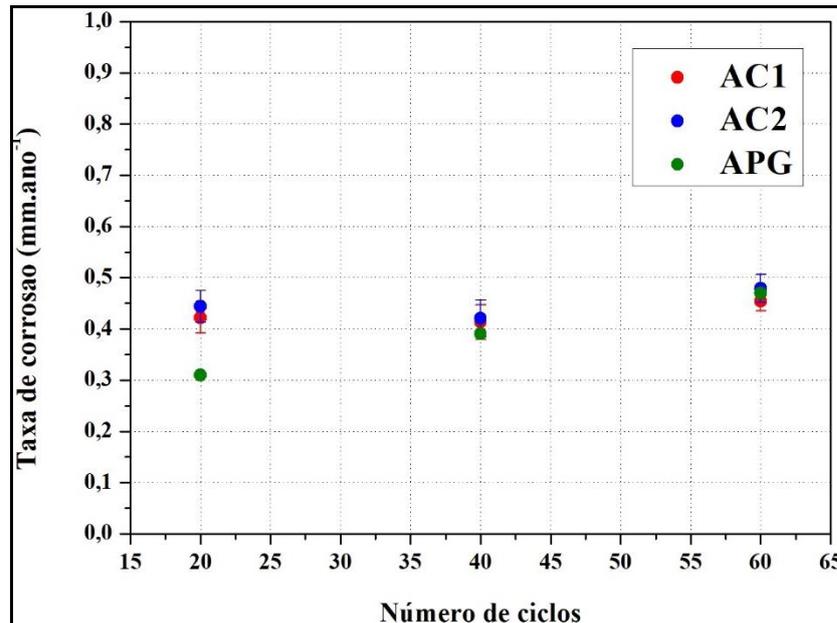
Na Figura 9 constam as taxas de corrosão em câmara de SO₂ dos aços galvanizados estudados, obtidas após os ensaios de perda de massa para remoção do produto de corrosão.

Figura 9 - Taxa de corrosão em câmara de SO₂ dos aços galvanizados.

Comparando as taxas de corrosão obtidas nas câmaras de névoa salina e SO₂, observa-se que inicialmente o ambiente marinho se mostrou muito mais agressivo para os aços galvanizados, com velocidade de corrosão chegando a ser 100% maior do que a velocidade de corrosão do aço galvanizado no ambiente industrial, para as duas primeiras retiradas. Após essas retiradas, os valores apresentaram a mesma ordem de grandeza, indicando que as atmosferas industriais e marinhas passaram a apresentar agressividade semelhante para o aço galvanizado.

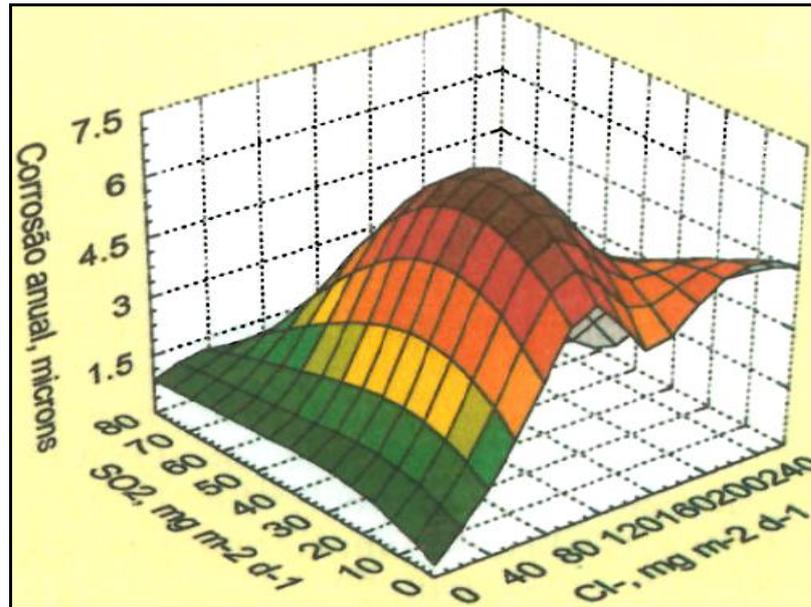
A maior agressividade do ambiente marinho na velocidade de corrosão do aço galvanizado, em relação à ambientes com alta concentração de enxofre, deve-se a características específicas do produto de corrosão formado, tais como: a elevada cristalinidade. Estes cristais podem facilitar o acesso de oxigênio e da água à superfície metálica, levando a um elevado consumo de zinco em atmosfera marinha (13), conforme pode ser confirmado na Figura 10.

Figura 10 - Influência da concentração de cloreto e SO_2 na velocidade de corrosão do aço galvanizado em atmosferas da Ibero-América (13).

A junção da elevada concentração de cloreto, que ataca severamente o zinco, e um produto de corrosão que facilita o acesso do meio corrosivo a superfície metálica, promovem juntas condições ideais para a dissolução rápida dos aços galvanizados em atmosfera marinha. Isso explica os resultados obtidos para as primeiras retiradas em névoa salina, cujas taxas de corrosão calculadas foram quase o dobro das determinadas em câmara de SO_2 .

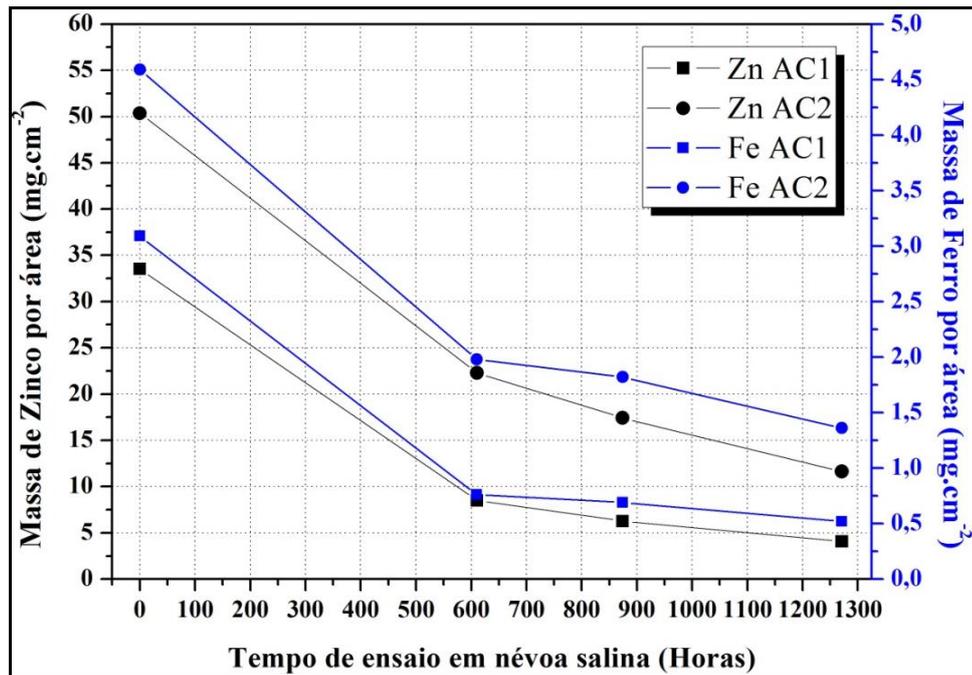
A composição de zinco e ferro no extrato aquoso dos aços galvanizados após dissolução da camada de zinco encontra-se na Figura 11. Cada dissolução química dos corpos de prova foi realizada antes e após a exposição em câmara de névoa salina. Na Figura 11 o eixo y da esquerda (preto) é relativo ao teor de zinco no extrato aquoso e o eixo y da direita (azul) é relativo ao teor de ferro.

Figura 11 - Composição de zinco e ferro dos extratos aquosos dos aços galvanizados após exposição em névoa salina.

Na Figura 11 constata-se que a quantidade de zinco e ferro na camada galvanizada diminuiu drasticamente com a exposição contínua em câmara de névoa salina. O consumo destes elementos foi mais intenso no início do ensaio acelerado, corroborando o que foi observado na Figura 8, maior da taxa de corrosão no início da exposição em névoa salina.

Ao comparar os aços galvanizados com diferentes espessuras de camada, observa-se uma perda mais expressiva de zinco e ferro para o AC2. Além disso, à medida que o tempo de ensaio aumenta, a massa dos elementos no AC2 se aproximou aos valores do AC1. A diferença inicial que era de aproximadamente 17 mg.cm⁻² entre os teores de zinco do AC2 e AC1, caiu para 7 mg.cm⁻² na última retirada realizada, confirmando a maior taxa de corrosão verificada para o aço galvanizado de maior peso de camada.

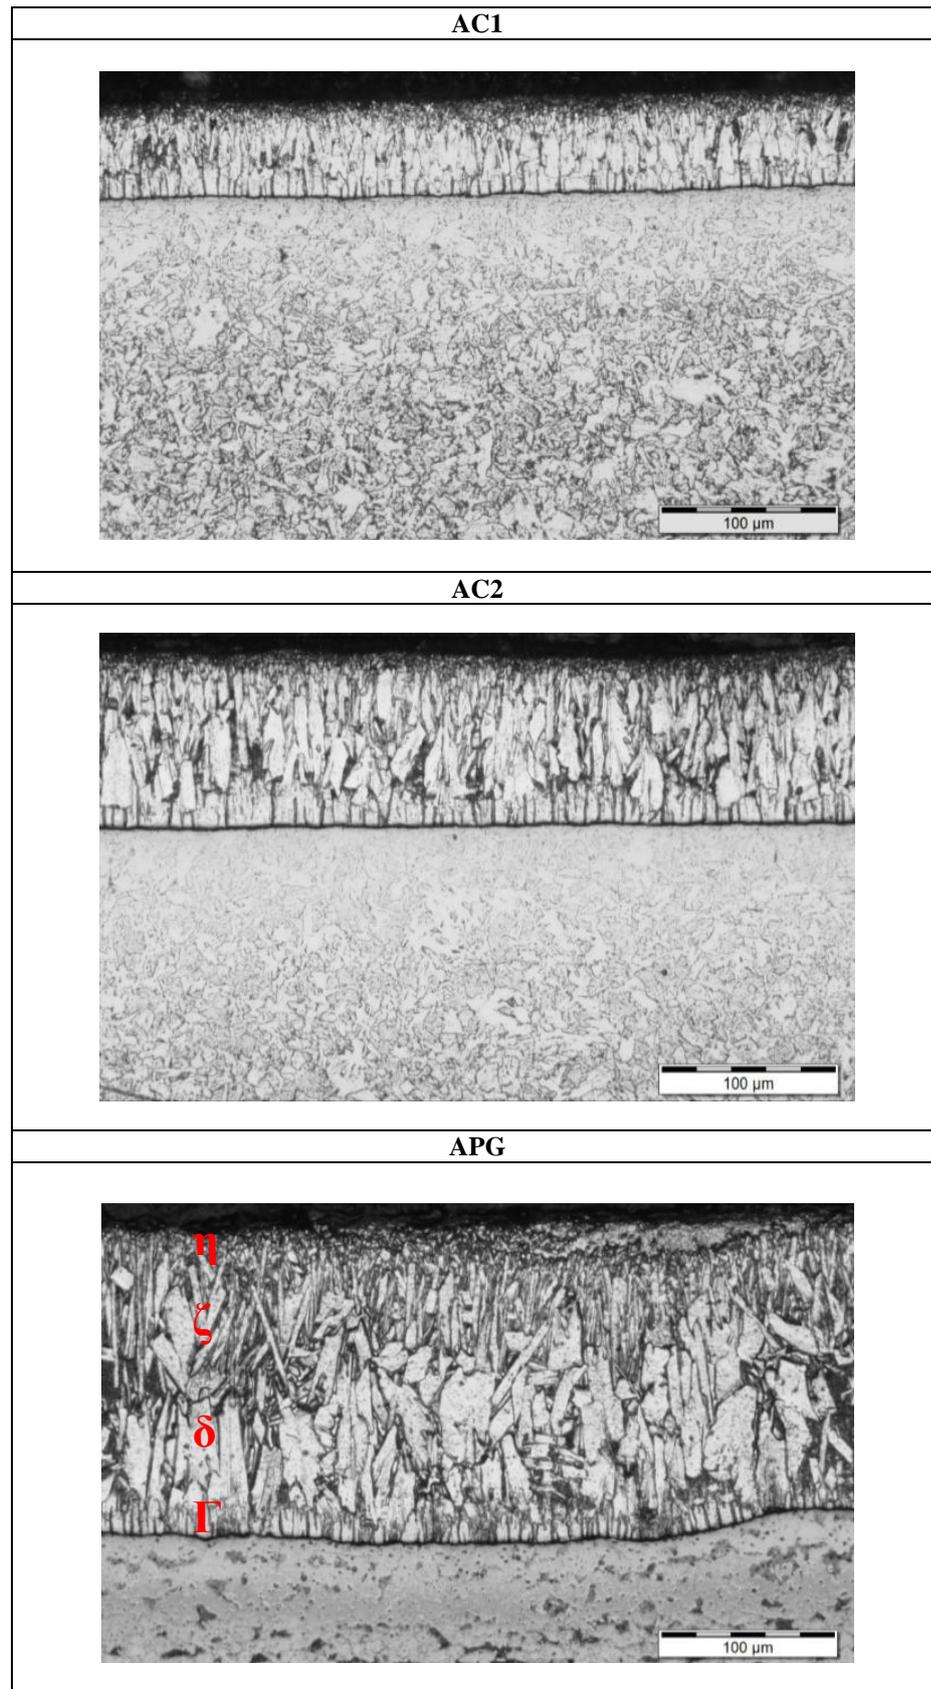
Na Figura 12, observam-se as micrografias da camada de zinco para os aços galvanizados estudados.

Figura 12 - Micrografia inicial da camada galvanizada dos materiais estudados, com aumento de 400 vezes.

Analisando as micrografias dos aços galvanizados, constata-se que o substrato e a espessura de zinco não influenciaram, aparentemente, na morfologia da camada galvanizada. Em todos os materiais estudados, as fases intermetálicas formadas pela difusão do zinco durante o banho de galvanização foram produzidas. A diferença marcante entre as micrografias está na espessura das fases intermetálicas, sendo esta maior com o aumento do peso de camada dos aços galvanizados. Com isso, a micrografia do APG produziu as fases intermetálicas com maior espessura e, portanto, podem ser visualizadas com maior nitidez. Sendo assim, esta será usada como referência para identificação das fases intermetálicas a seguir.

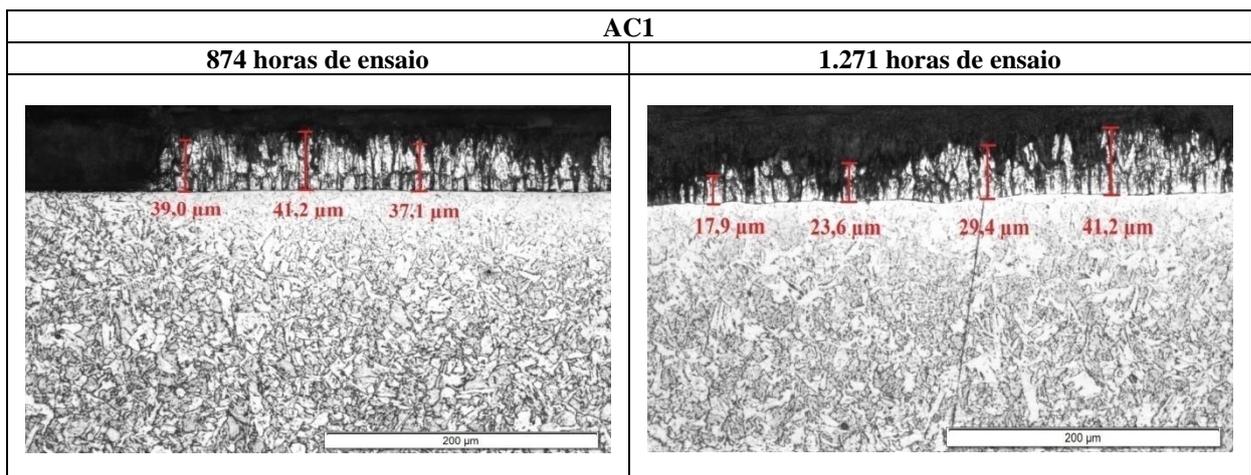
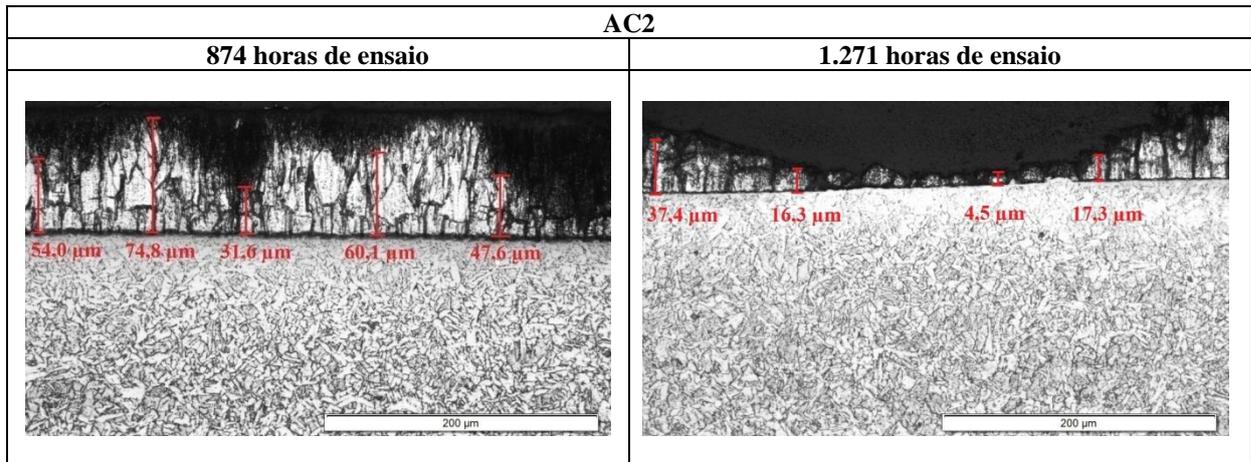
Esse comportamento é corroborado na Figura 13, onde se encontram as micrografias dos aços galvanizados após aproximadamente 900 e 1.300 horas de exposição em névoa salina. Nesta figura, constata-se a heterogeneidade do processo corrosivo que atuou sobre os aços galvanizados. Pode-se observar que, em algumas regiões, a camada galvanizada foi pouco consumida, com a perda de cerca de 10 μm de zinco em relação à condição inicial, enquanto que em outras o processo avançou rapidamente, e o substrato de aço carbono encontra-se completamente exposto.

Figura 13 - Micrografias da camada galvanizada para os aços galvanizados AC1 e AC2, com aumento de 400 vezes, após 874 e 1.271 horas de ensaio em névoa salina.

Ao comparar o voltamograma inicial e após a exposição à névoa salina, percebe-se uma diminuição ou até desaparecimento dos picos referentes às fases intermetálicas. A diminuição da intensidade e área de cada pico é consequência do consumo das fases intermetálicas pelo processo corrosivo (14). Observa-se que o pico referente à fase η desapareceu totalmente após 610 horas de ensaio, mostrando que ela foi completamente corroída. Como a fase η é a mais superficial, ela é consumida preferencialmente em relação às demais, uma vez que está exposta ao meio agressivo desde o início do ensaio acelerado de corrosão. Sua ausência da camada galvanizada pode ser comprovada ao analisar a micrografia do AC1 na Figura 13.

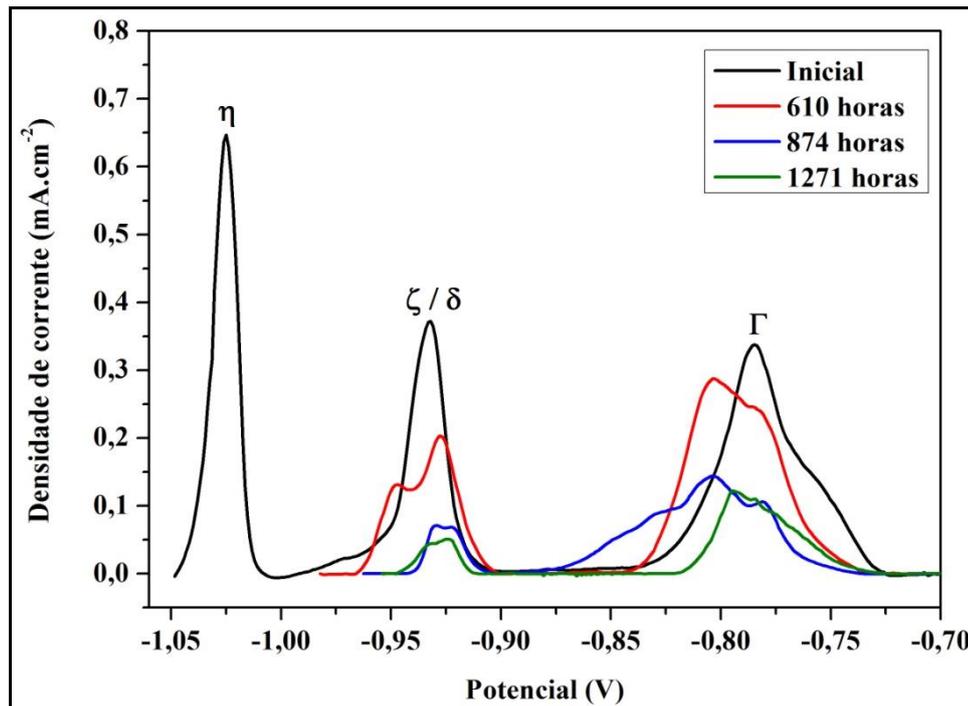
Na Figura 14, estão apresentadas as voltametrias anódicas do aço AC1 da condição inicial e após retiradas do ensaio de névoa salina. Esta figura é representativa também do aço galvanizado de maior espessura, uma vez que o comportamento foi bastante similar ao observado pelo Grupo II (AC2).

É possível observar no voltamograma inicial três picos distintos para o aço galvanizado. Como a microscopia da camada galvanizada mostrou a presença de quatro fases intermetálicas, era esperado o aparecimento de um pico relativo a cada fase. Isso indica que duas fases intermetálicas podem ter sofrido dissolução simultânea durante a voltametria (14). O primeiro pico foi gerado em potenciais mais negativos, em torno de $-1,0 V_{ECS}$, representando o consumo da fase intermetálica mais superficial, a η (11). Posteriormente, há o aparecimento de um segundo pico em potenciais próximos de $-0,95 V_{ECS}$, representando provavelmente a sobreposição dos picos das fases zeta e delta. Como estas possuem potenciais de dissolução muito próximos, sua visualização em picos distintos é difícil, mesmo com velocidades de varredura baixas. Por último, no potencial de aproximadamente $-0,8 V_{ECS}$, há o pico referente ao consumo da camada gama, aquela mais próxima ao substrato (7).

Figura 14 - Voltametrias anódicas do AC1 após exposição em névoa salina.

Analisando os demais picos, observa-se uma diminuição simultânea do segundo e terceiro picos para um mesmo tempo de ensaio. Como foi observado na microscopia, o processo corrosivo da camada galvanizada é bastante heterogêneo, com regiões onde há pouca perda de espessura, enquanto em outras o substrato já está exposto ao meio agressivo. Desta forma, mais de uma fase intermetálica é consumida ao mesmo tempo ao longo da superfície do aço galvanizado, explicando a diminuição simultânea dos picos observados na Figura 14.

Comparando os voltamogramas após 610 e 874 horas de ensaio, observa-se uma diminuição expressiva dos picos entre as duas condições. Fazendo a mesma comparação, porém com os voltamogramas após 874 e 1271 horas de exposição em câmara de névoa salina, verifica-se que houve uma diminuição branda dos picos. Isso mostra que o consumo das fases intermetálicas é menos intenso à medida que o tempo de ensaio aumenta. Este comportamento está de acordo com o que foi observado para a taxa de corrosão em névoa salina, uma vez que esta diminuiu com o tempo de exposição do AC1 ao meio agressivo.
