Desempenho anticorrosivo de pintura em aço galvanizado envelhecido: avaliação de laboratório e de campo, após sete anos de exposição atmosférica Cristina Amorim^a, Alberto Ordine^b, Marcos Martins de Sá^c

This paper presents the results of a study carried out by Cepel in conjunction with Furnas, in which different coatings were applied to aged galvanized steel substrates. The study focused on the maintenance of galvanized steel structures commonly found in substations and transmission lines, with different degrees of degradation when exposed to aggressive conditions. The panels were obtained from profiles of galvanized steel aged by exposure to a rural atmosphere during 20 years, with the zinc layer presenting white oxidation and some points of corrosion of the alloy layer. Prior to the application of the coatings, they were brushed, sanded and duly cleaned by means of organic solvents. In the evaluation, the test specimens were exposed to two tests: a cyclic corrosion test in the laboratory and an accelerated exposure test for natural weathering at the Cepel atmospheric corrosion site. This study allowed to evaluate the performance of different anticorrosion protection systems, d

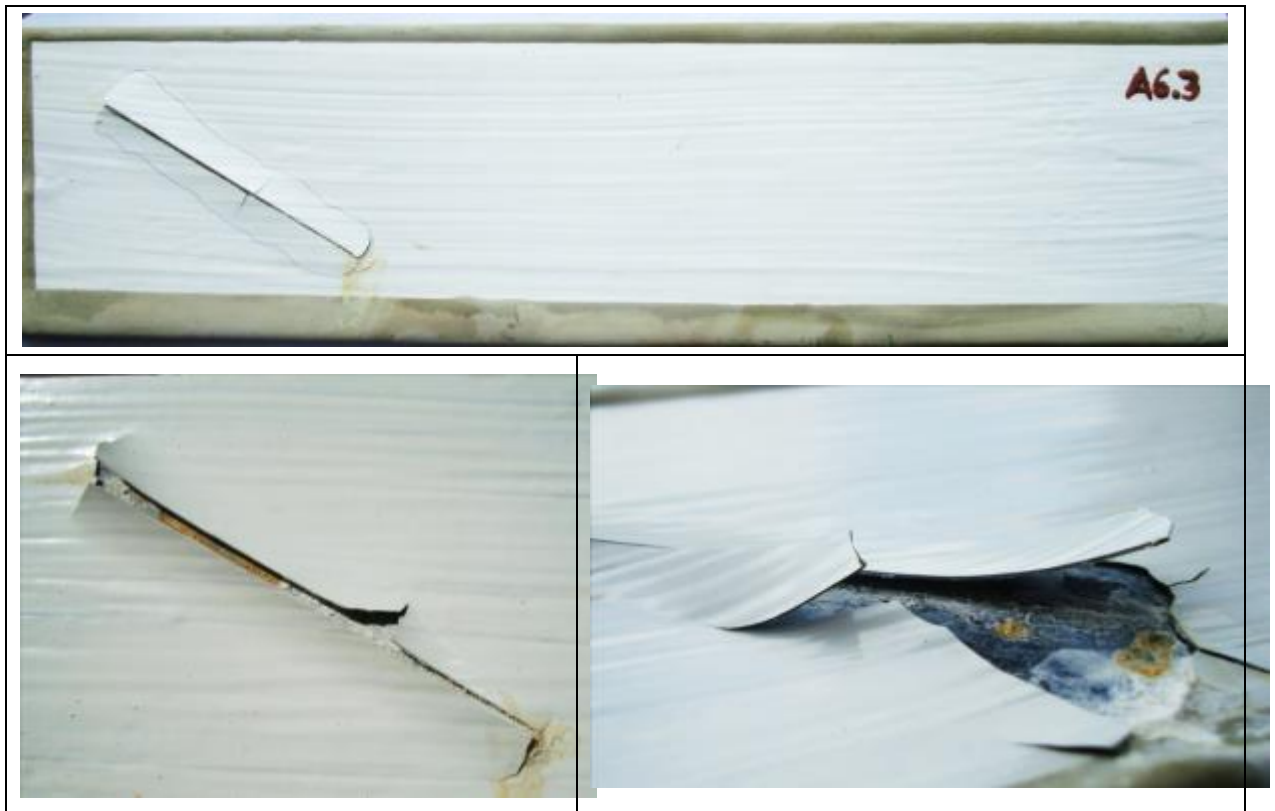
Figura 2 - Aspecto do esquema A6, após 4695 horas do ensaio cíclico de corrosão, mostrando uma intensa delaminação a partir da incisão.

O esquema A2 apresentou intensa corrosão “branca” do zinco em toda superfície dos corpos-de-prova ensaiados e também na incisão, como pode ser observado na Figura 2. Não foi observado empolamento, nem fendimento e também não houve avanço de corrosão a partir da incisão.

Com 1586 horas de ensaio, o esquema A6 apresentou início de uma delaminação, a partir da incisão, o que gradualmente aumentou durante o ensaio, até o seu final, cujo aspecto é mostrado na Figura 2.

Com exceção do esquema A6, todos os demais não apresentaram avanço de corrosão ou degradação a partir da incisão, ao final do ensaio. O esquema A6 apresentou os seguintes valores médios de avanço de corrosão (equivalente a um lado) devido à sua degradação, a partir da incisão:

- a) antes da retirada do revestimento = 8,0 mm
- b) após a retirada do revestimento = 9,2 mm

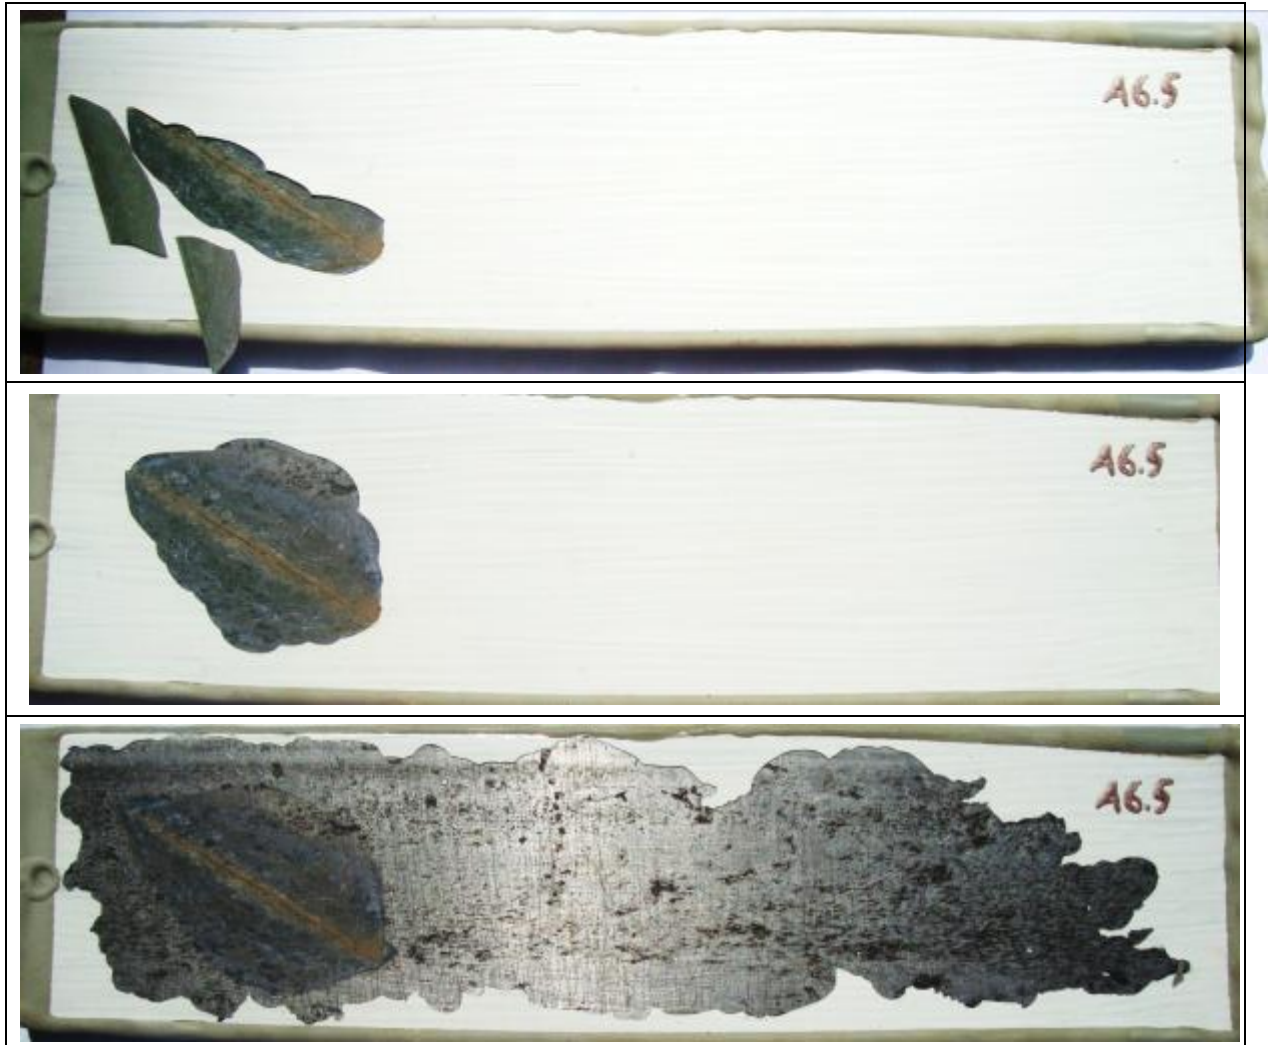
Figura 4 - Delaminação a partir da incisão em um dos corpos-de-prova com o esquema A6, evidenciando perda de aderência entre o substrato e o esquema.

No esquema A6, verificou-se uma delaminação a partir da incisão, tal como havia sido observado ao final do ensaio cíclico de corrosão. Portanto, o mesmo comportamento se repetiu nos dois ensaios. No presente ensaio, o valor médio de avanço de corrosão, equivalente a um lado, após a retirada do revestimento, foi de 6,0 mm. Em um dos corpos-de-prova avaliados, ao se retirar o revestimento com o auxílio de um estilete, a partir da incisão, verificou-se uma fácil delaminação de toda área revestida, como mostra a Figura 4. Isto evidencia uma aderência deficiente entre o substrato e a tinta de fundo e justifica a delaminação observada, durante o ensaio, a partir da incisão.

Sobre o esquema A6, foi confirmado o comportamento observado sobre o tipo de falha A/B inicial (Tabela 3), após o ensaio cíclico de corrosão (Tabela 4), após este ensaio (Tabela 5) e ainda a grande perda de aderência documentada na Figura 4. Diante destes fatos, outro corpo-de-prova que não havia sido ensaiado foi investigado, para se tirar qualquer dúvida sobre a aderência deste esquema. A Figura 5 mostra a total delaminação ao se realizar um ensaio de aderência de corte em grade, segundo a norma ISO 2409 (5). De fato, comprovou-se que, mesmo antes de serem ensaiados, os revestimentos dos corpos-de-prova com o esquema A6 não apresentavam boa aderência ao substrato, justificando seu desempenho fraco nos ensaios.
