Trabalho apresentado durante o INTERCORR 2018, em São Paulo, no mês de maio de 2018.

Avaliação Eletroquímica da Formação de Filmes de FeCO_3 na Corrosão do Aço API X65 em Meios Contendo CO_2 e Ácido Acético.

Mendes Júnior, E. P.^a, Santos, B. A. F.^b, Souza, R. C.^c, Gonçalves, M. C.^d, Simões, T. A.^e, Oliveira, J. R.^f, Vaz, G. L.^g, Caldeira, L.^h, Gomes, J. A. C. P.ⁱ, Bueno, A. H. S.^j

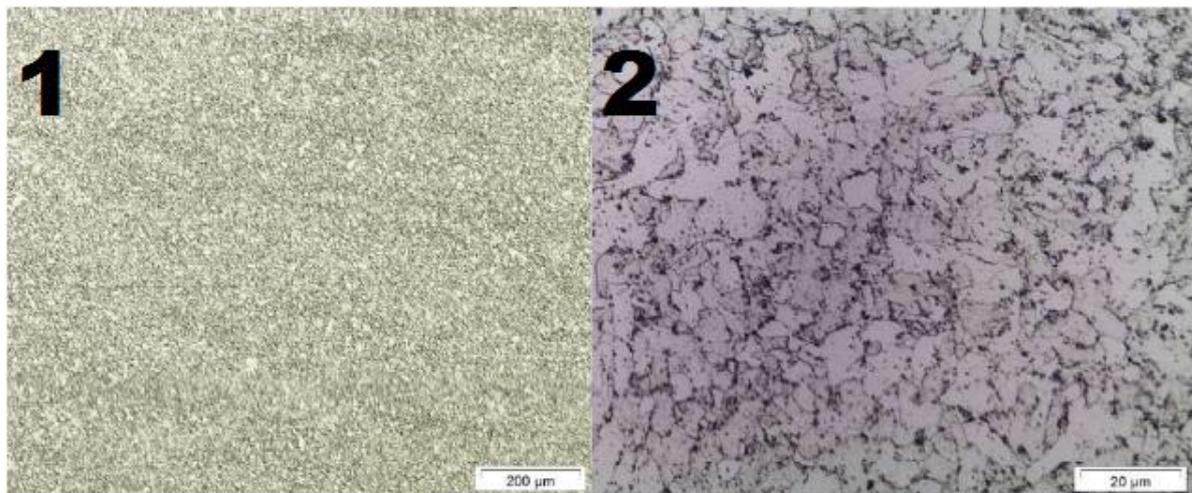
As análises metalográficas das amostras do aço API X65 atacadas, mostraram uma microestrutura composta de grãos de ferrita e perlita em uma distribuição homogênea como é mostrado na Figura 1.

Figura 1 - Microscopia ótica do aço API X65, aumentos (1)100x e (2)1000x.

A disposição aleatória da ferrita contribui para que esta seja uma microestrutura desejável para aços cuja aplicação demande alta tenacidade à fratura. Isso porque, as trincas sofrem desvios ao encontrarem as placas de ferrita, e estes desvios aumentam o caminho livre médio, ou seja, para que as trincas se propaguem, elas percorrerão um caminho maior [4]. Não se pode inferir nada sobre o tratamento térmico ao qual o material foi submetido anteriormente.

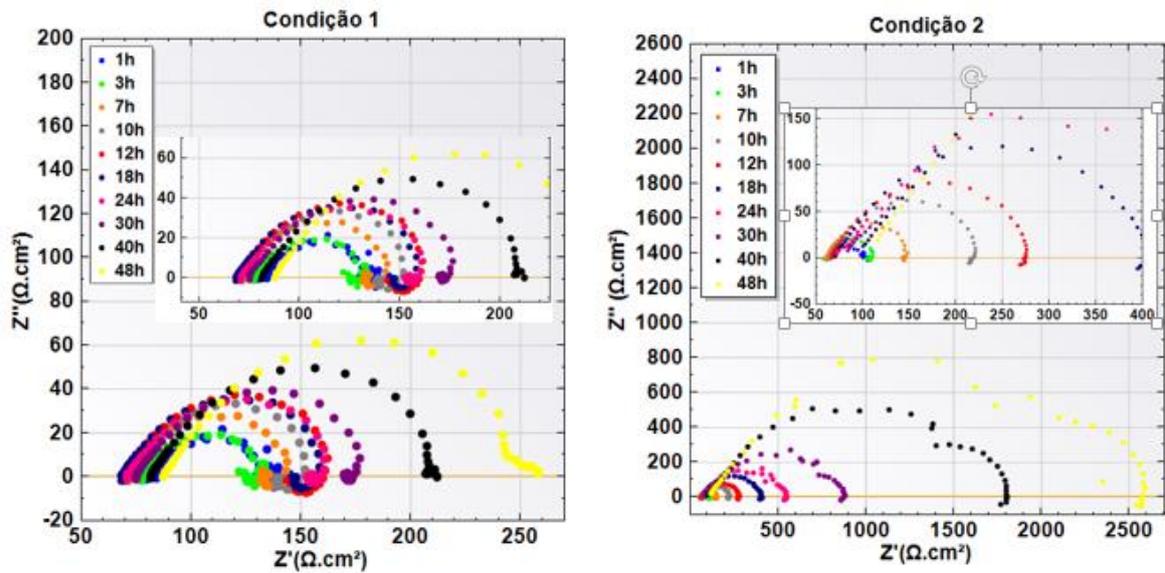
As figuras abaixo apresentam o conjunto de curvas de Nyquist obtidos em cada condição estudada e em alguns dos intervalos de tempo de imersão medidos.

É possível observar diferentes comportamentos das curvas em cada condição, porém há uma tendência de aumento das curvas entre as condições 1 a 2 onde não há a presença de ácido acético e uma diminuição do arco entre as curvas 3 a 6, onde o HAc afetou o comportamento das mesmas.

Figura 2 - Diagrama de Nyquist, C1 e C2.

Na primeira condição C1, nota-se a presença de um semicírculo capacitivo em altas frequências e o aparecimento de um segundo arco, de caráter indutivo nas frequências mais baixas, abaixo da linha da impedância zero do eixo imaginário Z'' . Esse comportamento se mantém até aproximadamente 18 horas de imersão, onde ocorre o surgimento de um terceiro semicírculo nas menores frequências avaliadas, com comportamento capacitivo.

Segundo Nazari, a presença de um loop capacitivo muito grande em altas frequências pode ser considerado como a capacitância da dupla camada entre a escala de corrosão e a solução. Isto é seguido por outro loop capacitivo em uma faixa de baixa frequência. Entende-se que, principalmente o filme de carbonato de ferro, pode bloquear a superfície do aço como uma escala de proteção [5].

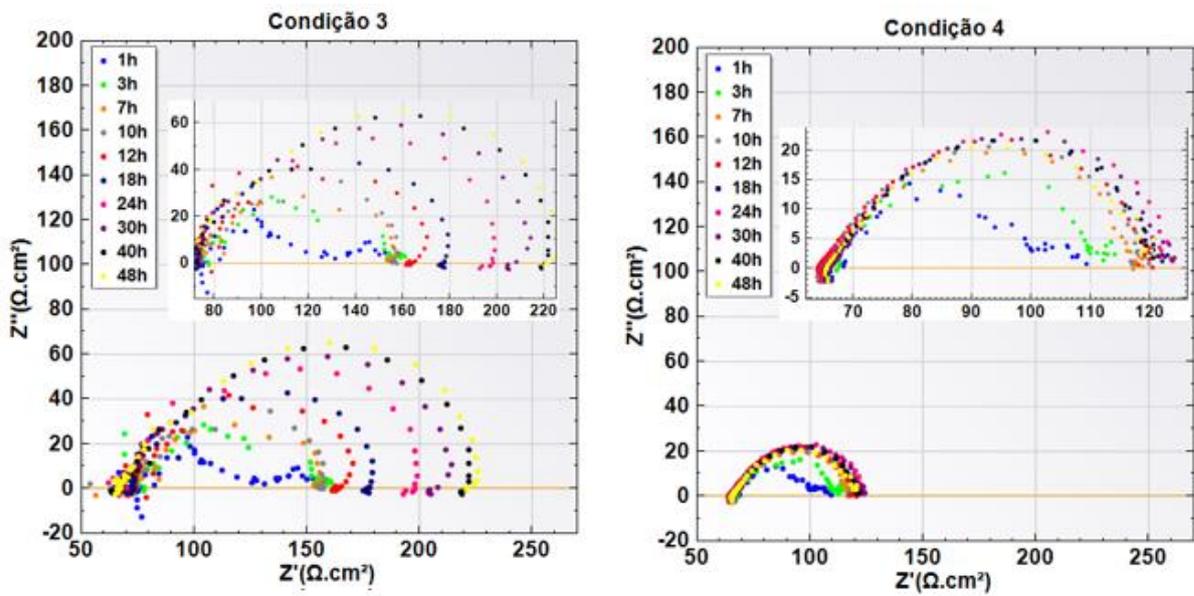
Figura 3 - Diagrama de Nyquist, C3 e C4.

Na terceira condição C3, com a adição de 100 ppm de ácido acético a 90°C , o comportamento das curvas é mantido com uma pequena redução no diâmetro do arco capacitivo relacionado a primeira condição C1 que possui a mesma temperatura de trabalho. Adicionalmente, nas baixas frequências, também houve uma redução na formação de arcos indutivos. A presença de HAC sugere uma influência sobre o mecanismo corrosivo.

Os arcos de alta e baixa frequência são atribuídos à resistência à transferência de carga das reações de corrosão que ocorrem na interface solução / camada, e camada / aço,

respectivamente. O encolhimento deles mostra um aumento na taxa de corrosão e, portanto, uma diminuição da proteção da camada de FeCO_3 [5].

Na quarta condição C4, com 100 ppm de ácido acético a 120°C , a redução do diâmetro do arco capacitivo é agravada com relação a condição anterior. Diferentemente do ocorrido entre as condições C1 e C2, o aumento da temperatura proporcionou uma redução no diâmetro dos arcos capacitivos, acelerando o processo corrosivo.

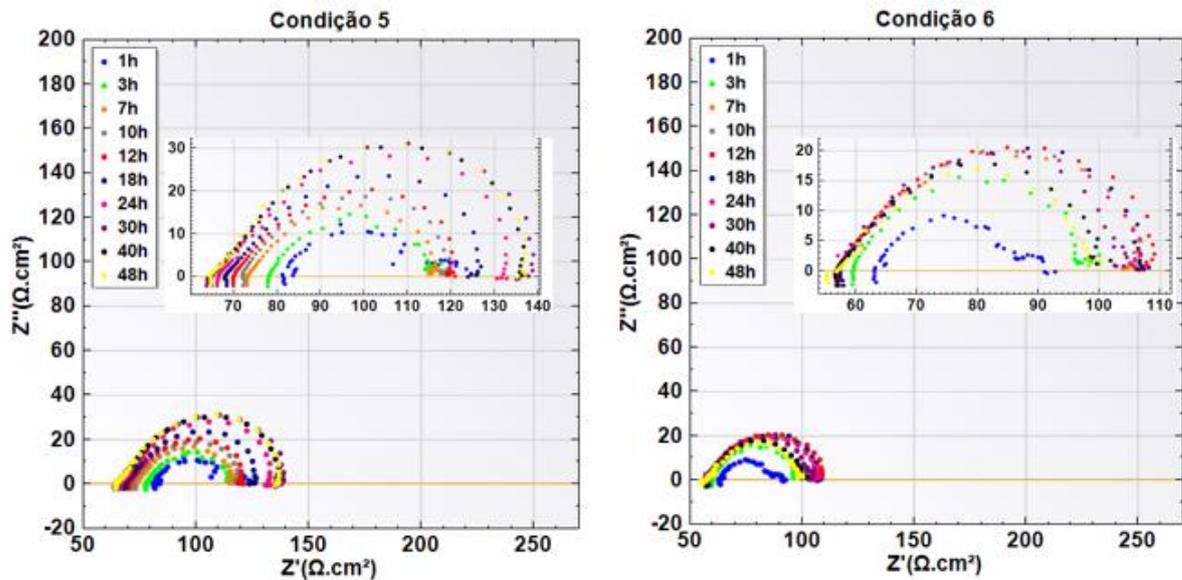
Figura 4 - Diagrama de Nyquist, C5 e C6.

Na quinta condição C5, com 600 ppm de ácido acético a 90°C , o comportamento das curvas é mantido com uma pequena redução no diâmetro do arco capacitivo relacionado a terceira condição (C3). O aumento da concentração de HAc sugere uma pequena influência sobre o mecanismo corrosivo.

Na sexta condição C6, com 600 ppm de ácido acético a 120°C , a redução do diâmetro do arco capacitivo é agravada com relação a condição anterior. Nessa condição, com o aumento da temperatura, também foi evidenciado uma redução no diâmetro dos arcos capacitivos, acelerando o processo corrosivo.

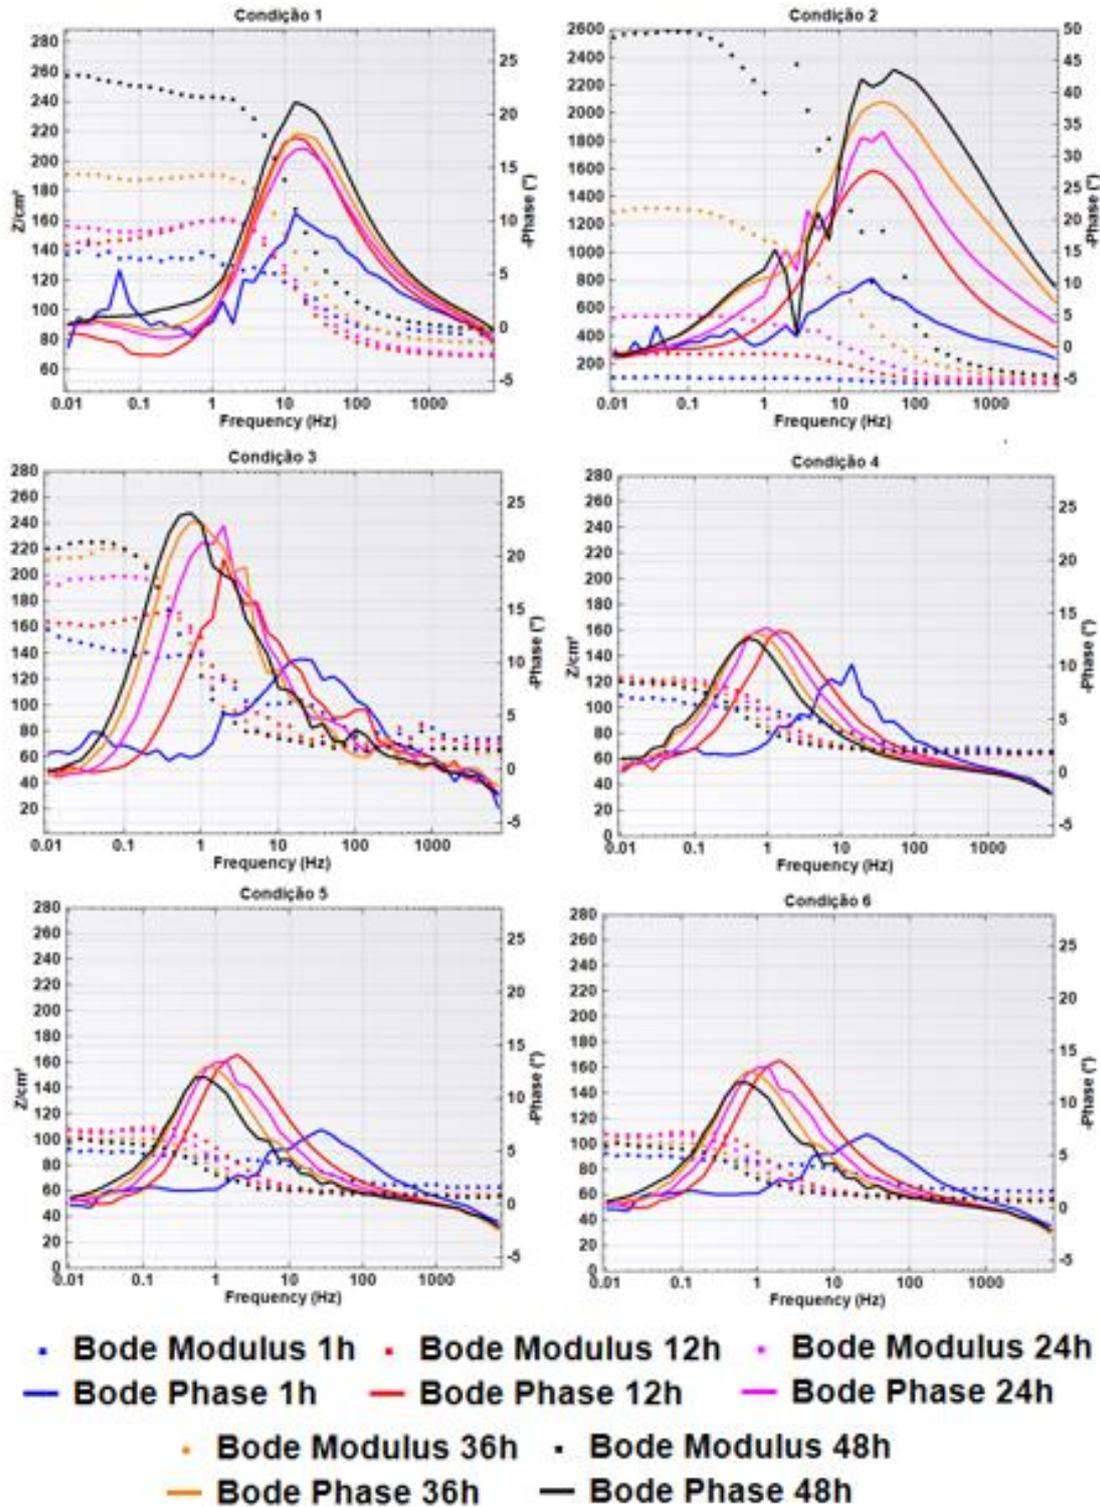
Figura 5 - Diagramas de Bode módulo e Fase, para todas as condições.

Nos digramas de bode fase para C1 nota-se a presença de um pico em frequências intermediárias. É possível observar que tanto o valor máximo do ângulo de fase quanto o módulo de Z tendem a aumentar com o tempo que se mantém o material exposto à condição.

No diagrama de módulo de Bode para as condições C1 e C2 nota-se um grande aumento da impedância nas baixas frequências à medida que se aumenta o tempo de imersão, o que poderia sugerir um aumento da resistência à corrosão do aço na ausência de HAc. Para as condições (C3, C4, C5 e C6) nota-se menores valores de impedância nas baixas frequências ao longo do tempo de imersão, o que poderia sugerir a diminuição da resistência à corrosão do aço na presença de HAc em comparação com as condições C1 e C2. Estes resultados estão de acordo com aqueles obtidos nos gráficos de resistência a polarização linear, onde ocorre a diminuição dos arcos capacitivos. Além disso, a figura 5 mostra que nas regiões de alta frequência (100 Hz a 10 kHz), onde o módulo de Z é praticamente constante e o ângulo de fase (°) encontra-se próximo de zero, essa característica representa o comportamento resistivo da solução.

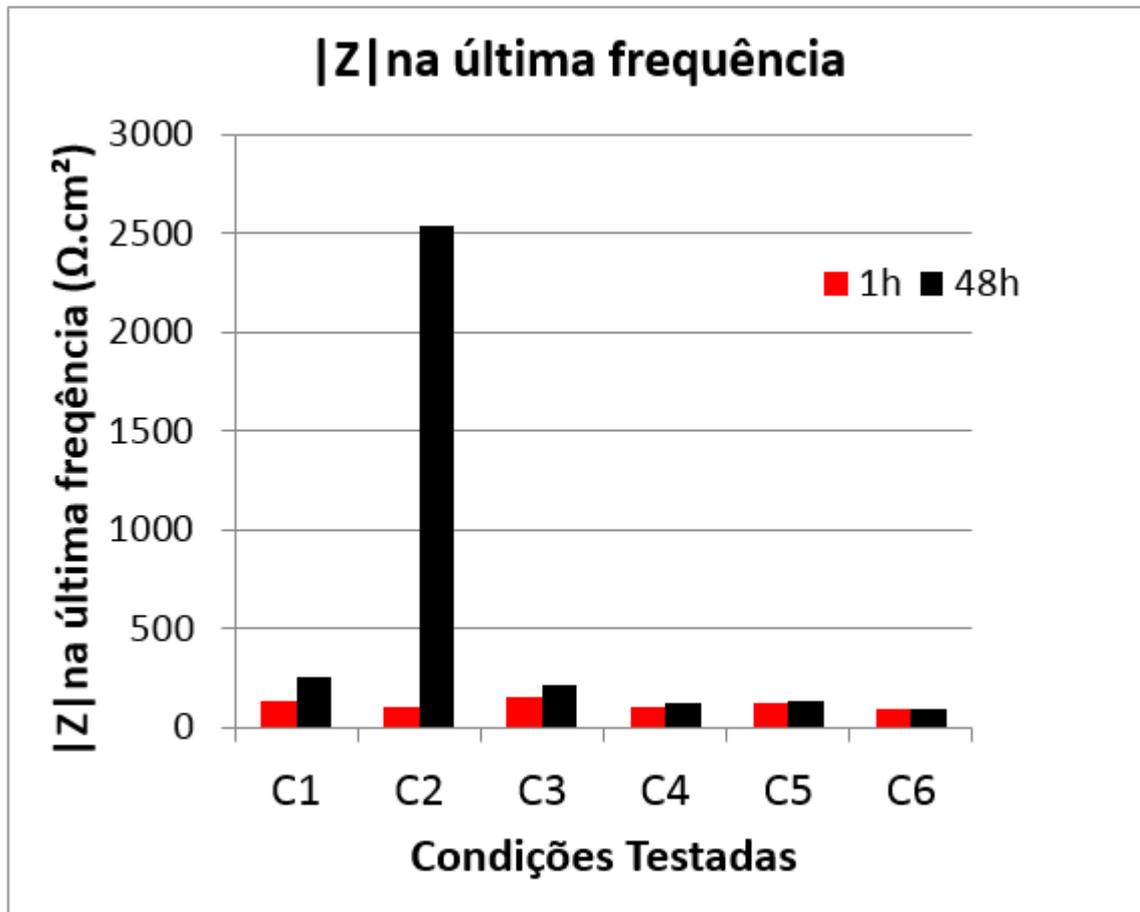
O módulo de Z variou significativamente para a condição 2 com o decorrer do tempo de imersão (figura 6). Para as demais condições, também demonstradas na figura 6, foi evidenciado a uma pequena evolução do valor de $|Z|$ na última frequência avaliada, da primeira hora para a última hora de imersão.

Figura 6 - $|Z|$ na última frequência avaliada.

A condição C1 apresentou uma pequena variação nos valores de $|Z|$ na última frequência avaliada no teste feito com 1h de imersão para o teste feito com 48h de imersão. Esse fato é justificado pela baixa proteção do filme de $FeCO_3$ formado.

Para a condição C4, com o aumento da temperatura para $120^\circ C$ na presença de 100ppm de HAc, trouxe redução nos valores do módulo de $|Z|$. É possível notar que o aumento da temperatura nas condições com HAc, interferem no processo corrosivo.

Para a condição C5 um pequeno aumento, quase imperceptível, durante o período de imersão, nessas condições os produtos de corrosão formados não influenciaram de forma significativa no módulo da impedância.

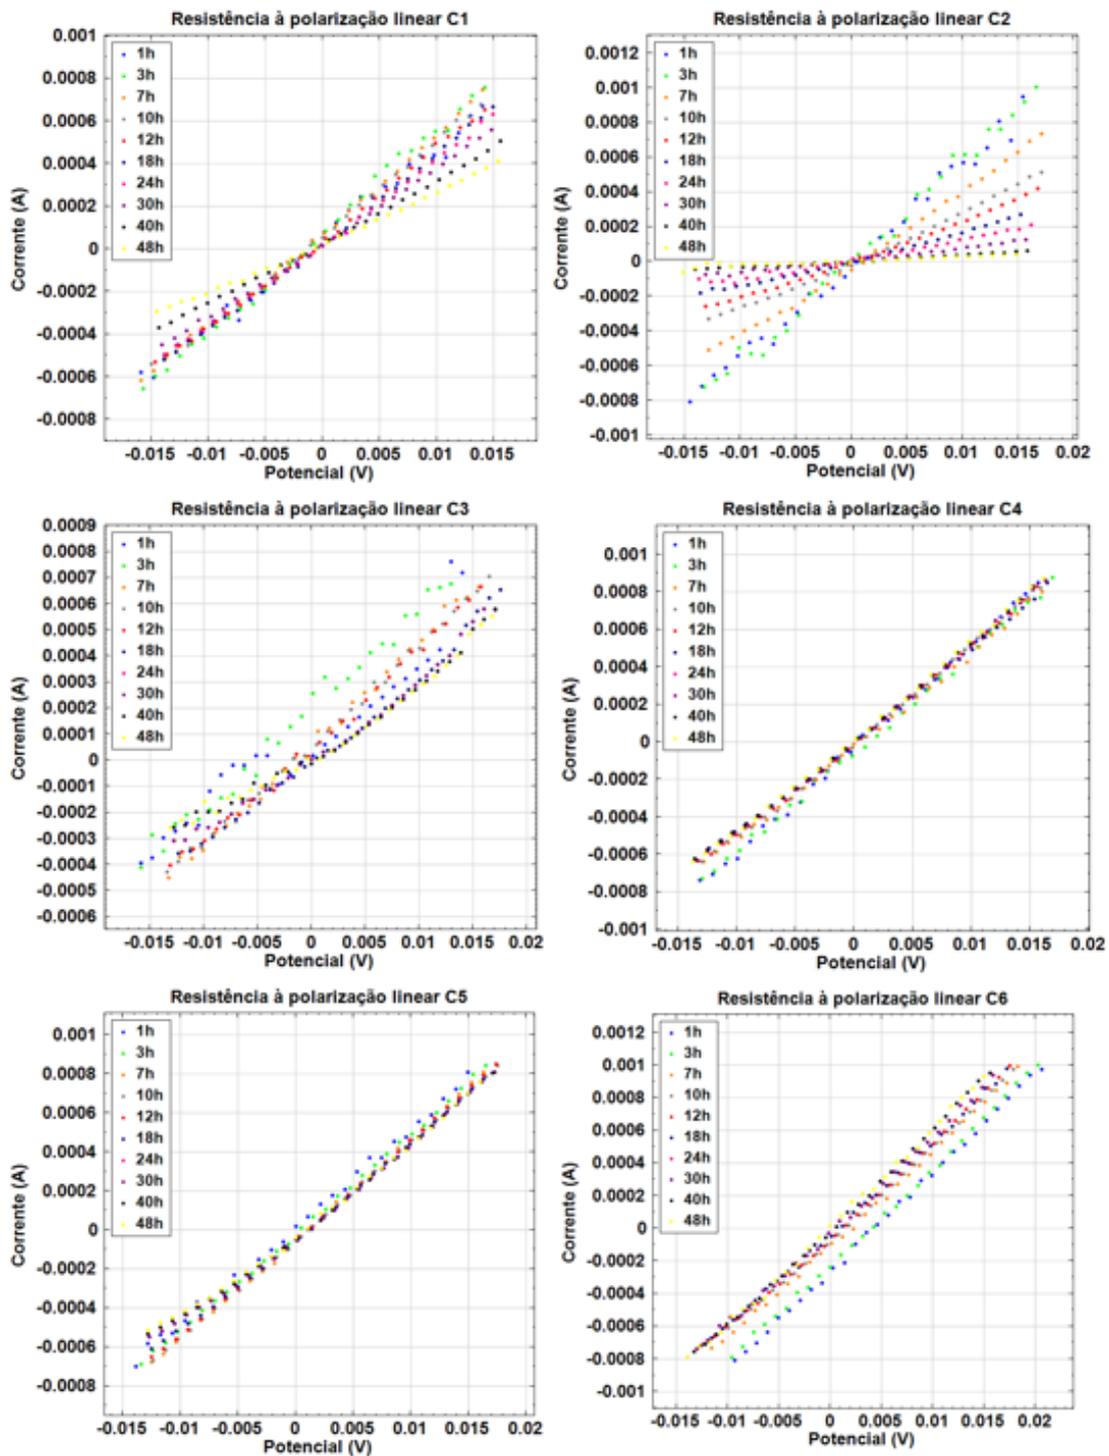
A Figura abaixo apresenta os resultados das curvas do método da resistência à polarização linear. Quanto maior a inclinação das curvas, maior a intensidade dos processos corrosivos que estão acontecendo no material.

Figura 7 - Resistência a polarização linear para todas as condições.

É possível notar que para a condição C1 (figura 7), a inclinação das curvas obtidas diminuiu à medida que se aumenta o tempo de teste, onde o decréscimo da inclinação das curvas, indica um ligeiro crescimento da R_p ao longo dos intervalos medidos. Este resultado, indica um aumento da resistência à polarização em relação ao tempo de imersão.

Porém as curvas referentes à C2 (figura 7) mostra uma maior redução na inclinação das curvas desde o início do teste até as 48 horas de imersão. Em C2, a corrente atinge valores bem próximos de 0 na última medição do teste, esse fato indica que o processo corrosivo acontecia de forma muito lenta ou quase não ocorria nesse instante do teste, possivelmente devido a capacidade protetiva dos produtos de corrosão formados e aderidos à superfície.

Para as demais condições (com presença de HAc - figura 7) C3, C4, C5 e C6 é possível notar que quase não houve mudança na inclinação das curvas. Assim fica demonstrado que o produto da corrosão teve pouca ou quase nenhuma interferência no processo corrosivo.

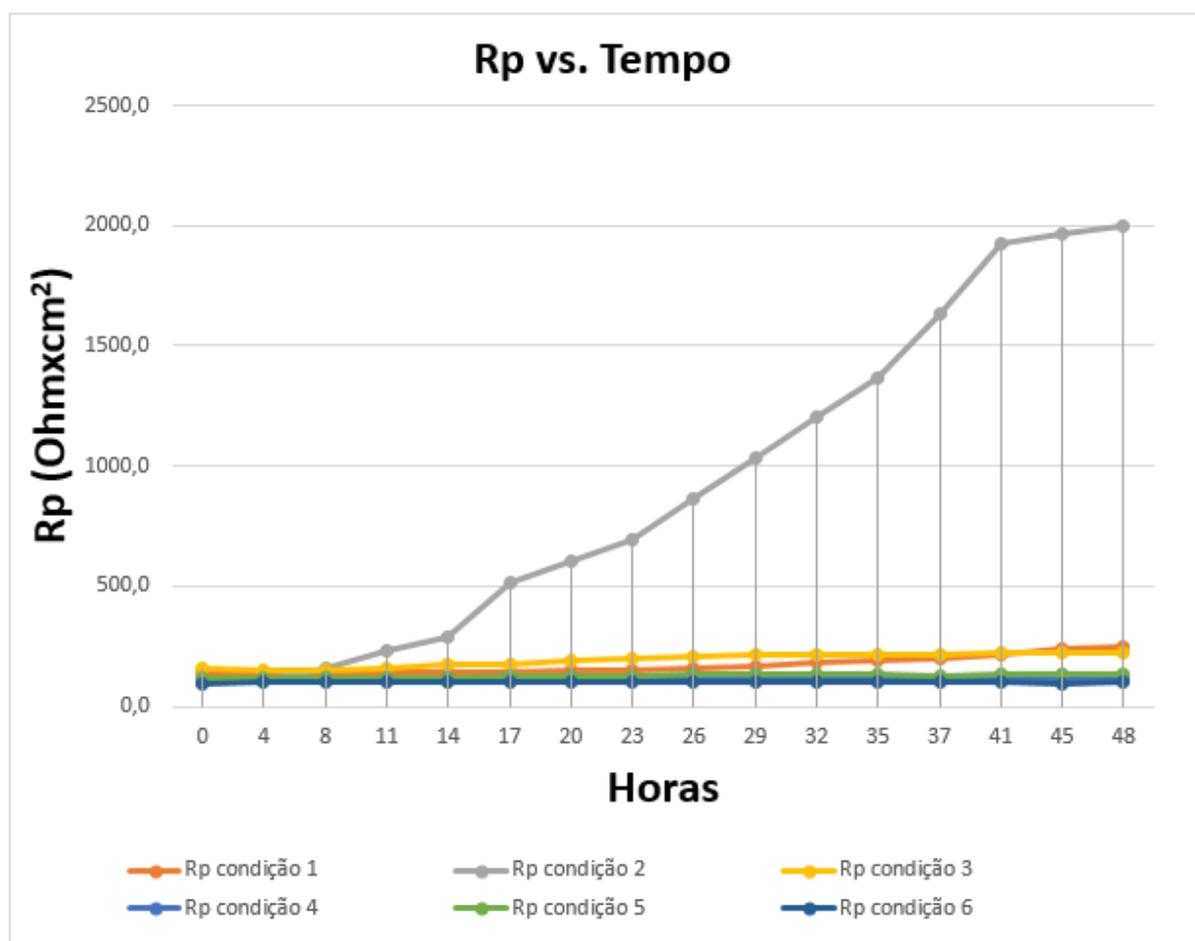
Através de uma regressão linear, foram extraídos os dados de resistência à polarização (R_p). A Figura 8 mostra os resultados da evolução da R_p em $\text{Ohm}\cdot\text{cm}^2$ com o tempo de imersão, para as 6 condições avaliadas.

Figura 8 - Resistência à polarização (R_p)

Na condição C2 (figura 8) houve um significativo aumento da R_p desde a primeira hora de imersão. Essas condições apresentaram uma camada mais protetiva de $FeCO_3$. Esse aumento foi mais destacado na R_p após 12h horas de imersão. Esse aumento está relacionado com a formação das películas na superfície do aço que também já haviam sido identificadas nos diagramas de Nyquist, com o aparecimento de um segundo semicírculo capacitivo, também em torno das 12 horas de teste.

Para as condições feitas a 90°C C1 (sem a presença de HAc.) e C3 (com 100ppm de HAc), apresentaram um comportamento similar, caracterizado por um pequeno aumento nos valores de resistência à polarização durante as 48 horas de teste (figura 8). Esse pequeno aumento está relacionado com a baixa capacidade protetiva e/ou instabilidade dos filmes formados pelos produtos de corrosão nessas condições.

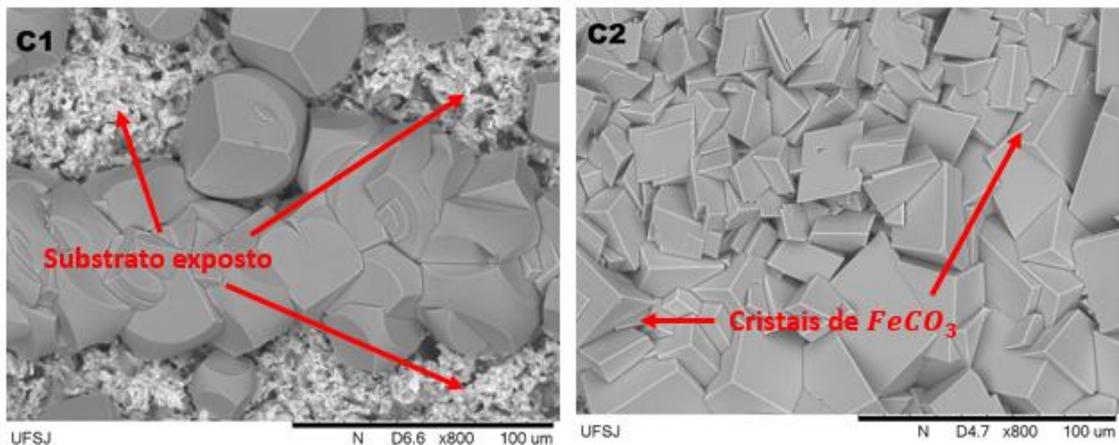
Nas condições (C1 e C2) foi possível observar os filmes formados. Porém nas demais condições (C3, C4, C5 e C6) a análise microscópica permitiu a visualização da formação de produtos não aderentes e baixa taxa de recobrimento da superfície do material.

Figura 9 - MEV das amostras C1 e C2, aumento de 800x.

As análises dos corpos de prova através do MEV comprovaram a formação de filmes ricos em carbono e oxigênio. Esses produtos de corrosão aderidos às superfícies, possivelmente, são $FeCO_3$ e suas variações.

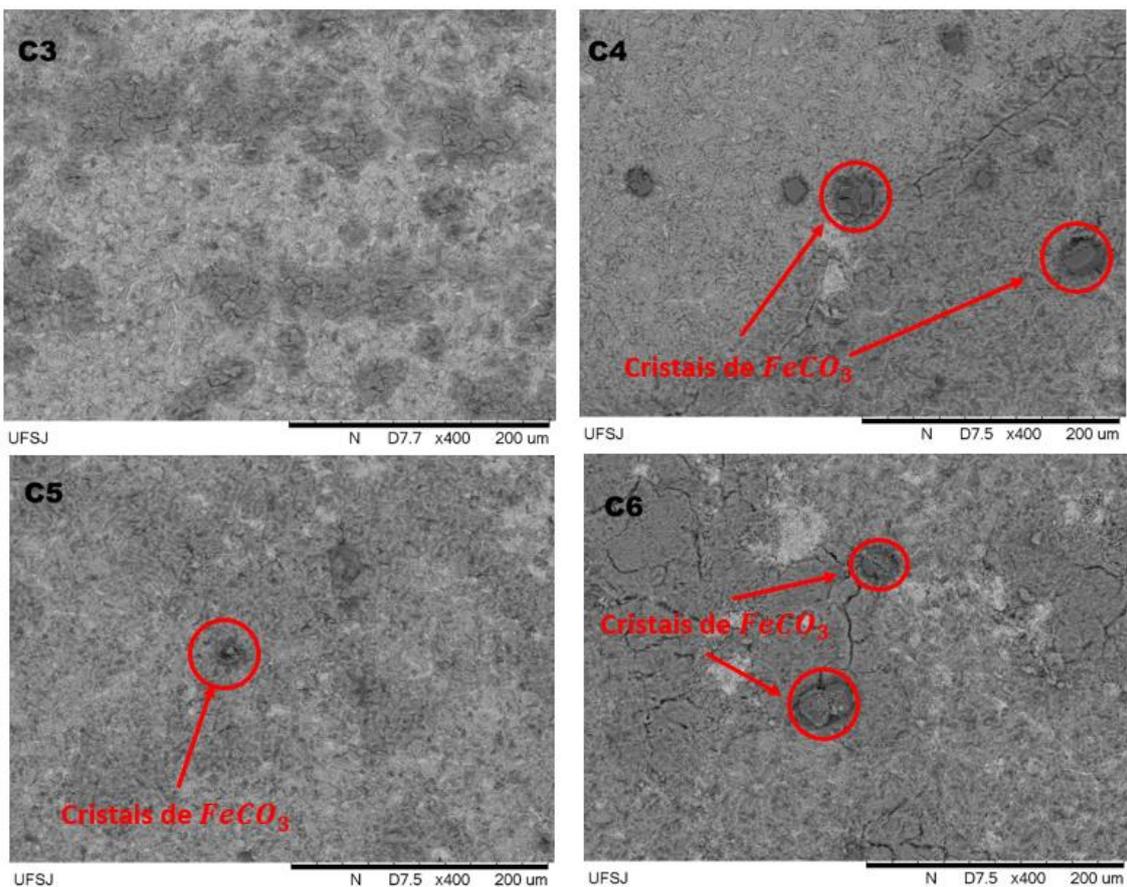
Figura 10 - MEV das amostras C3, C4, C5 e C6, aumento de 400x.

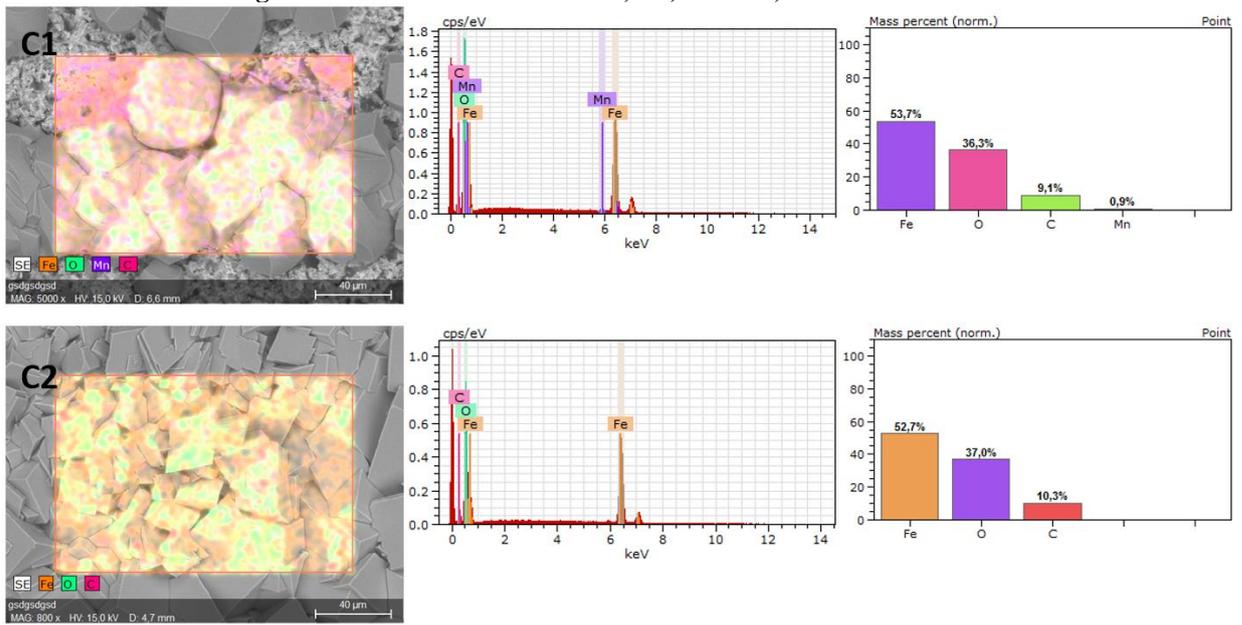
Figura 11 - EDS da condição C1 e C2

Os resultados e gráficos da C1 (90°C, sem HAc. figura 11), mostram uma formação de uma película (provavelmente de $FeCO_3$). Essa formação é comprovada pela análise de MEV, onde é possível notar a precipitação de cristais arredondados e sobrepostos, dispostos em faixas.

Para a condição de C2 (120°C, sem HAc. figura 11), mostra a formação de uma camada aderente e densa sobre a superfície do aço, o que também foi demonstrado pelos resultados eletroquímicos. O filme formado apresentou uma distribuição de tamanho mais heterogênea e um formato cubico. O grau de recobrimento desse filme é muito maior em comparação a condição C1.

A formação desta camada mais densa na superfície, fez com que, o módulo da impedância da última frequência aumentasse muito conforme o tempo de exposição e na redução da taxa de corrosão apresentada para essa condição. O EDS apresenta apenas elementos constituintes do filme de $FeCO_3$ (figura 11). O filme formado a 120°C apresentou características protetivas diferentes do filme formado na condição C1.

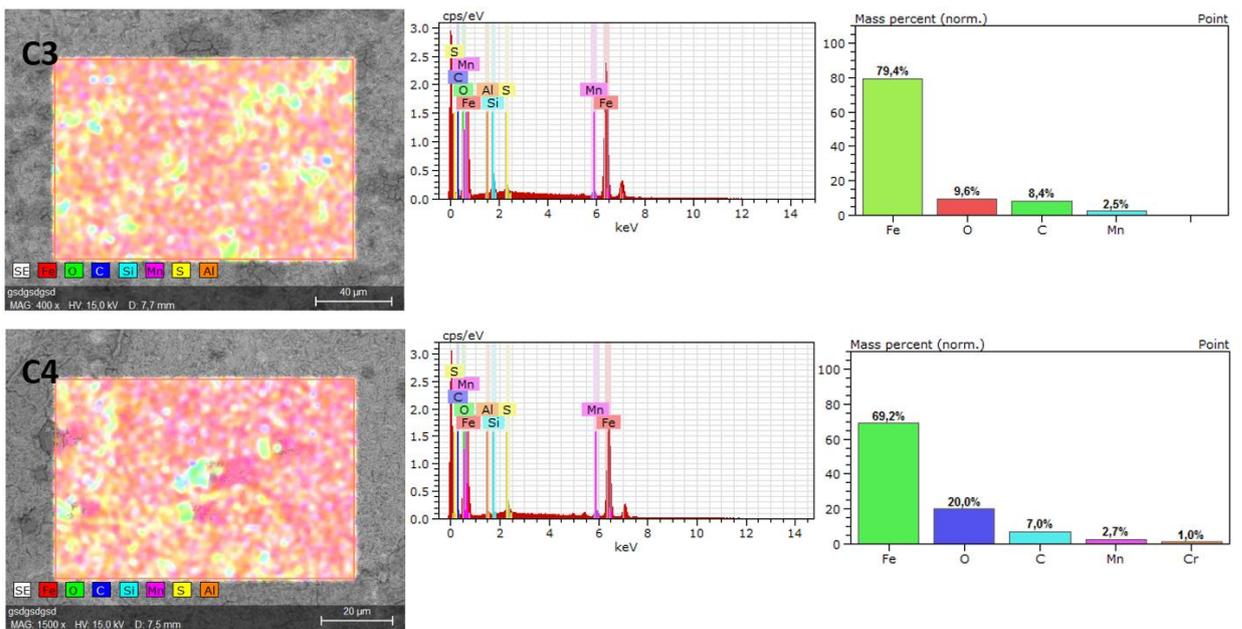
Figura 12 - EDS da condição C3 e C4

Os resultados do MEV para a condição C3 (90°C e 100 ppm de HAc. figura 12), evidencia que não ocorreu a formação dos filmes aderente ao material. Esse resultado apoia as

Para C4, condição com temperatura de 120°C e 100 ppm de HAc (figura 12), ocorreu a formação de alguns cristais isolados na superfície do aço, contendo grandes áreas de exposição do substrato. A formação destes precipitados foi muito fragmentada, justificando os resultados dos diagramas do Nyquist e de perda de massa indicando que na temperatura de 120°C, a formação do filme de $FeCO_3$ não foi densa e protetora o suficiente para reduzir o efeito da corrosão. O EDS realizado mostra a presença dos elementos constituintes do aço.

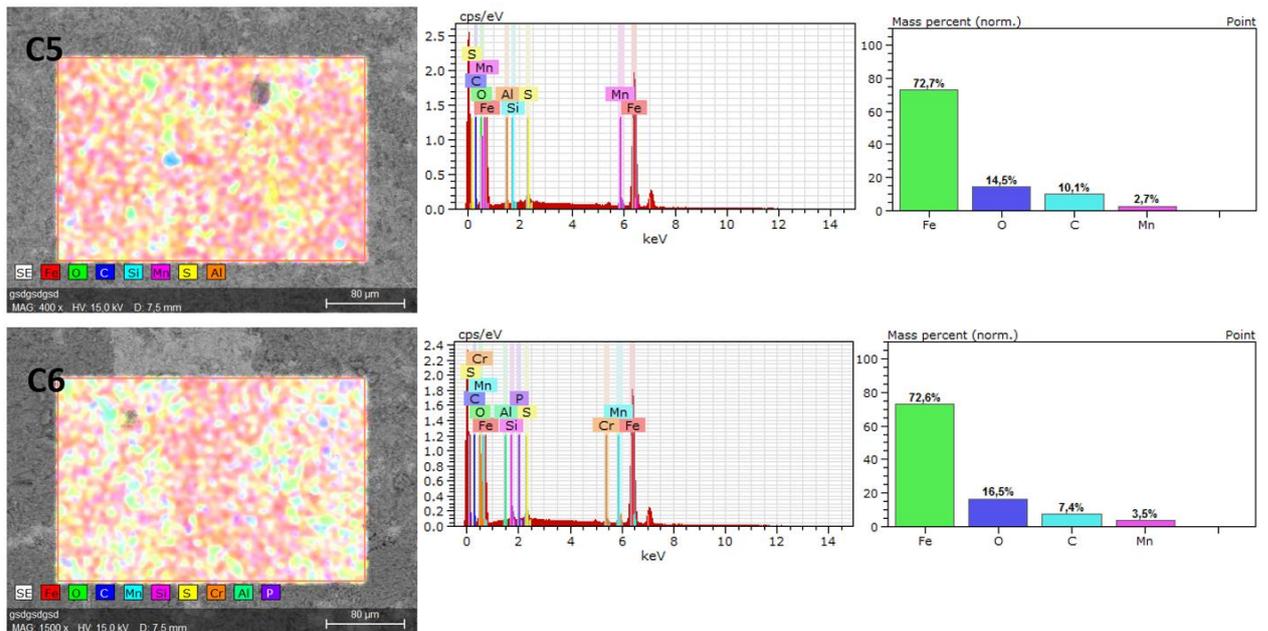
Figura 13 - EDS da condição C5 e C6

Na condição C5 (90°C e 600ppm de HAc. figura 13), semelhante a condição C3, não apresentou nenhuma formação densa de produtos de corrosão. É possível observar uma dissolução completa e uniforme da superfície do aço. Porém, para a C5 ainda foi possível encontrar raros cristais completamente isolados na superfície do material (fato que não ocorreu em C3). O EDS também comprova a exposição do substrato do material apresentando elementos presentes na superfície do aço.

Para C6 (120°C e 600ppm de HAc.), semelhante a condição C4, não demonstra a formação de produtos aderentes durante o período de imersão (figura 13). Apenas a formação muito baixa de alguns cristais foram encontrados. Dentre as condições que possuem a presença de HAc (C3, C4, C5 e C6), a condição C6 foi a que apresentou uma frequência ligeiramente maior de formação do filme. Mas os cristais formados foram muito escassos, fato comprovado pelo EDS que apresentou os mesmos elementos constituintes do aço API X65.

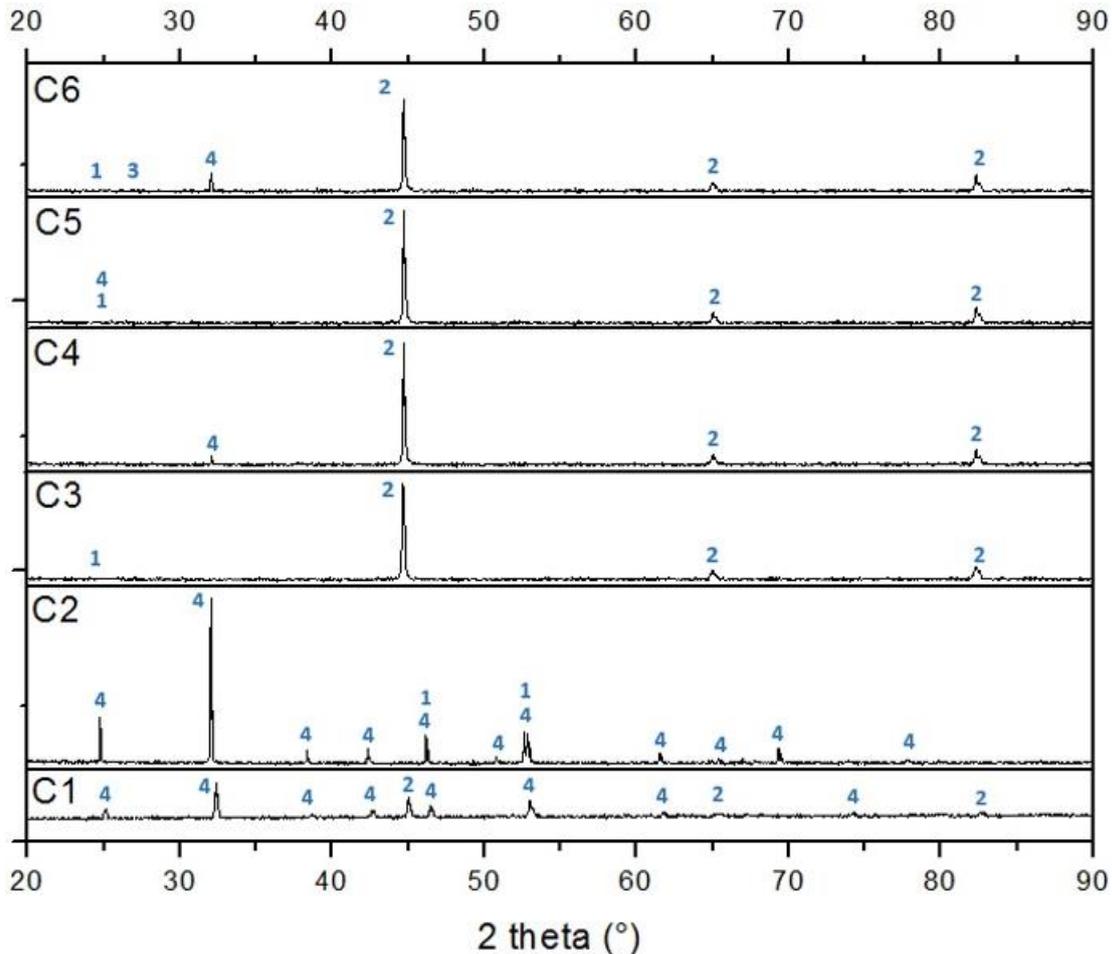
As figuras abaixo mostram os resultados dos difratogramas dos corpos de prova de imersão para as todas as condições. Todos os compostos foram identificados com número referente à carta utilizada além de sua fórmula química.

Figura 16 - Espectros de difração de Raios-X de todas as condições

Para a condição C1 e C2 (figura 16), foram encontrados picos de precipitação do carbonato de ferro, ou Siderita, na superfície amostra. Um maior número de picos referentes de carbonato de ferro, $FeCO_3$ pode ser evidenciado para a condição C2. Também foi verificado a existência de picos das fases de Ferrita e Cementita o que demonstra que o filme de carbonato de ferro não recobriu totalmente a superfície do aço.

A condição C3 apresentou picos apenas de Ferrita e Cementita e a presença de nenhum oxido foi detectado a 90°C. Para a condição C4 foram identificados picos de Ferrita e Siderita a 120°C. Ambas as condições com 100 ppm de HAc (figura 16).

A condição C5 apresentou estruturas de Ferrita, Cementita e Siderita a 90°C. A condição C6 apresentou estruturas de Ferrita, Cementita, Magnetita e Siderita a 120°C. Ambas as condições com 600ppm de HAc (figura 16).
