Copyright 2018, ABRACO

Trabalho apresentado durante o INTERCORR 2018, em São Paulo, no mês de maio de 2018.

Testes de Imersão e Perda de Massa na Formação de Filmes de $FeCO_3$ na Corrosão do Aço API X65 em Meios Contendo CO_2 e Ácido Acético.

Mendes Júnior, E. P.^a, Santos, B. A. F.^b, Souza, R. C.^c, Gonçalves, M. C.^d, Simões, T. A.^e,
Oliveira, J. R.^f, Vaz, G. L.^g, Caldeira, L.^h, Gomes, J. A. C. P.ⁱ, Bueno, A. H. S.^j

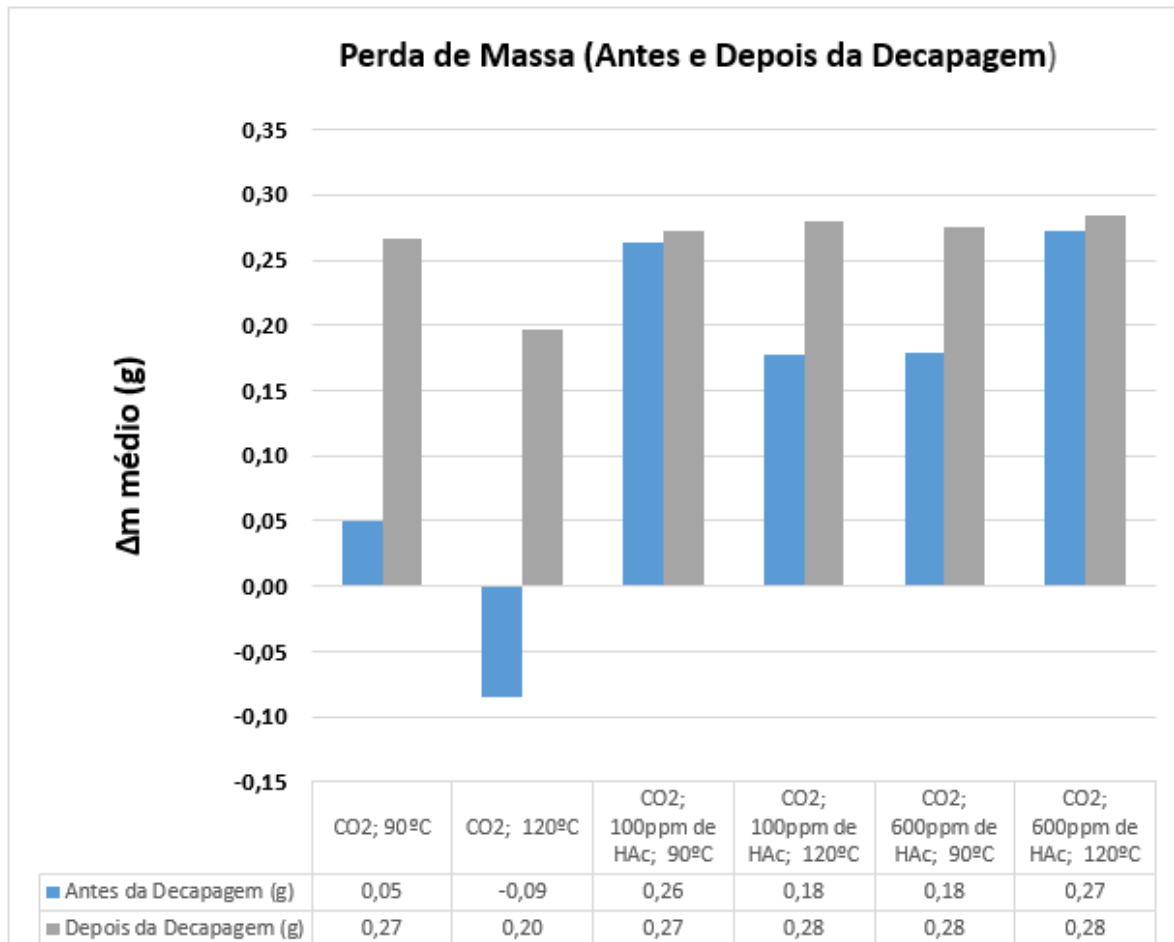
Os corpos de prova foram pesados no início do teste e no final das 48h da rotina eletroquímica. A avaliação da perda de massa dos corpos de prova de imersão foi feita de duas maneiras. Uma pela variação de massa dos corpos de prova entre o início do ensaio e após a retirada da autoclave, sem remoção dos filmes formados na superfície. E a segunda avaliação, foi feita com a determinação da variação da perda de massa, em que se objetiva a remoção dos produtos de corrosão para determinação da taxa de corrosão. Nesta etapa, foi realizada o procedimento de decapagem dos corpos de prova, com remoção dos produtos de corrosão por esponja e pasta abrasiva. A Figura 2 ilustra o gráfico dos valores de Δm médio, em gramas, antes e depois do processo de decapagem, para todas as condições avaliadas.

Figura 2 - Perda de massa médio (antes e depois da decapagem)

Com base na acima, pode-se observar a diferença entre os valores da perda de massa antes e depois da decapagem que representa o quanto de filme foi removido do corpo de prova. As condições com maior diferença entre os valores Δm antes e após a decapagem, são as condições que tiveram maior formação dos filmes na superfície das amostras.

A condição C2 apresentou um Δm negativo antes da decapagem, indicando um ganho de massa em relação a massa inicial das amostras. Essa condição apresentou maior formação de filme, que será mostrado logo a frente. As demais condições, mesmo com a formação de películas nas superfícies, apresentaram uma perda de massa mesmo sem a decapagem.

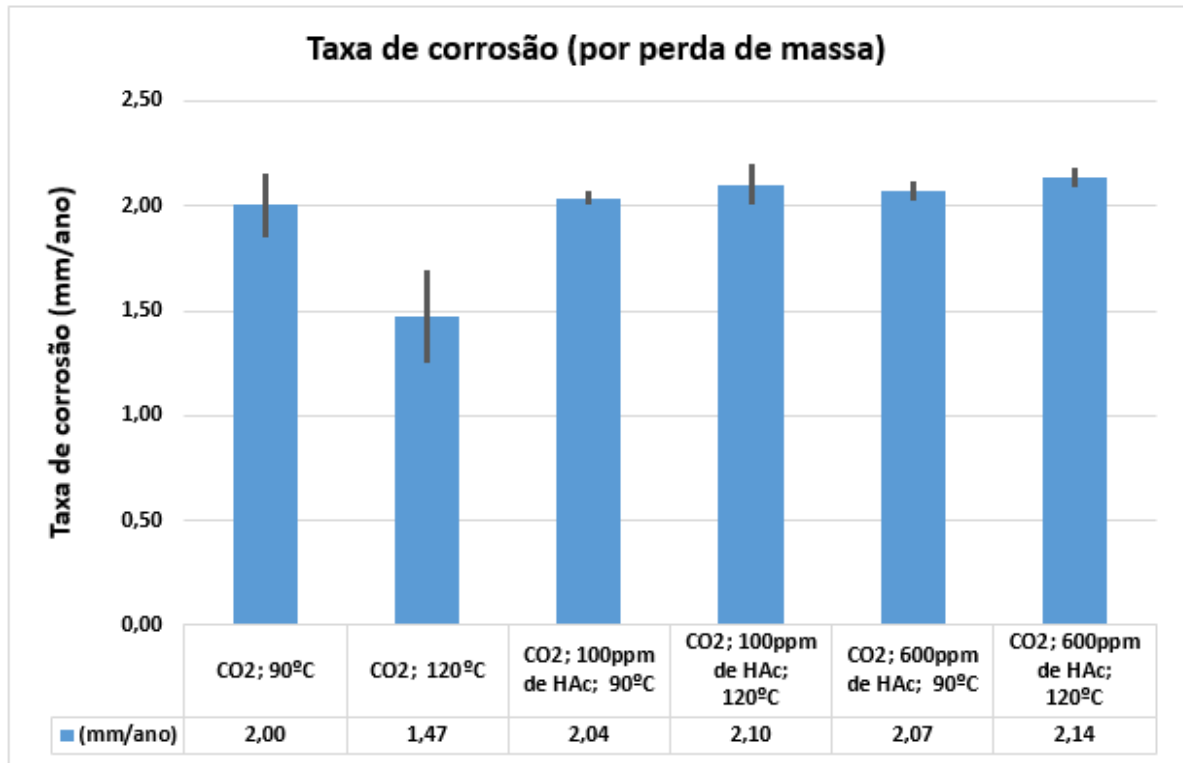
Com os dados de perda de massa, após a remoção dos produtos de corrosão, é possível calcular a taxa de corrosão para cada condição, conforme é representado na figura abaixo.

Figura 2 - Taxa de corrosão por perda de massa

Pode-se observar que as taxas de corrosão nos meios sem adição de HAc (C1 e C2), foram menores quando comparadas com os ambientes contendo HAc (C3, C4, C5 e C6).

Nos ambientes sem adição de HAc (C1 e C2), o aumento da temperatura para 120°C (C2) proporcionou menor taxa de corrosão, quando comparada com a condição com menor temperatura (C1). Este fato, pode ser explicado devido a maior formação de filmes mais protetivos na superfície do aço nesta condição, que será apresentada posteriormente nos resultados MEV's.

As taxas de corrosão nas condições com adição de 100 ppm HAc, foram ligeiramente maiores para temperatura de 120°C (C4), quando comparadas com a condição na temperatura de 90°C (C3). O mesmo fato é evidenciado para as condições concentração com uma maior concentração de HAc, condições C4 e C6, ambas com 600ppm de HAc..

As condições com menores concentrações de HAc (100 ppm) tiveram menores taxas de corrosão quando comparadas com as condições com 600 ppm de HAc. Uma quantidade maior de HAc no meio, gerou uma maior agressividade ao aço, aumentando as taxas de corrosão.

O aumento no percentual do carbonato de ferro comparando-se a condição C1 (81,60%) para a condição C2 (96,90%) demonstra a redução da área do substrato exposto (figura 11), também de acordo com o resultados de MEV já apresentados (figura 4). Esse aumento na formação de filme $FeCO_3$ também corrobora com a redução das taxas de corrosão já apresentadas (figura 3) de 2,00 mm/ano (C1) para 1,47 mm/ano (C2).

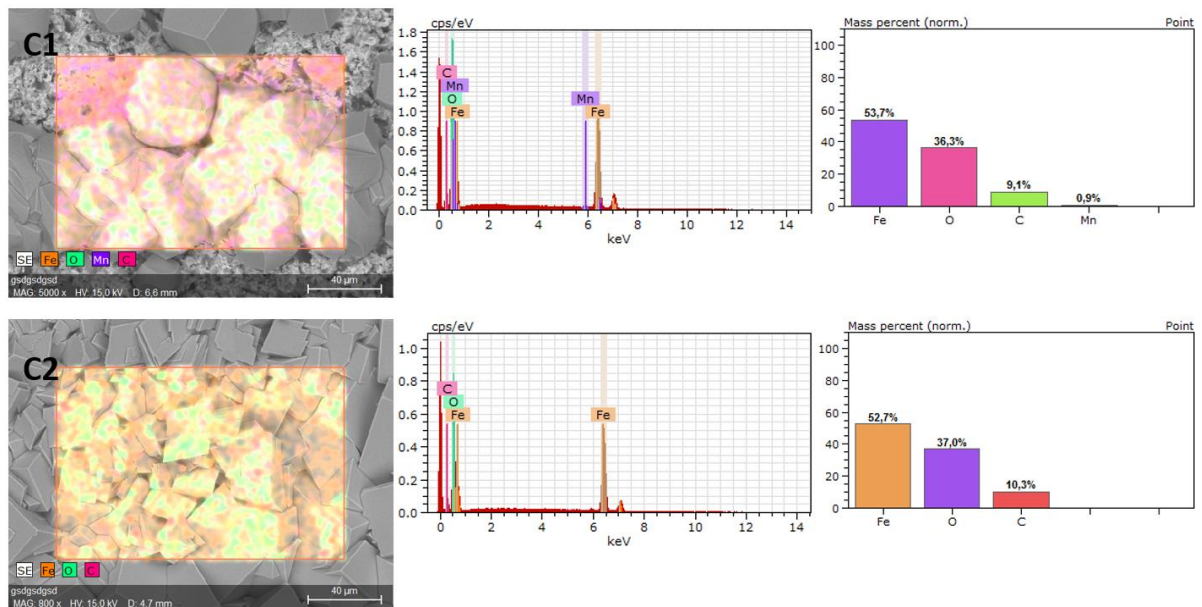
Figura 6 - EDS da condição C1 e C2

Os resultados e gráficos da C1 (90°C, sem HAC, figura 4 e figura 6), mostram uma formação de uma película (provavelmente de $FeCO_3$), que gerou uma pequena redução na taxa de corrosão além de uma maior variação de massa após o processo de decapagem. Essa formação é comprovada pela análise de MEV, onde é possível notar a precipitação de cristais arredondados e sobrepostos, dispostos em faixas.

cobertura total do aço pela camada de carbonato justifica a alta taxa de corrosão apresentada para essa condição. A análise de EDS indica elementos de liga do substrato do aço API X65, além de apresentar a presença de oxigênio em maiores quantidades nos cristais de $FeCO_3$.

Para a condição de C2 (120°C, sem HAc. figura 6), mostra a formação de uma camada aderente e densa sobre a superfície do aço. O filme formado apresentou uma distribuição de tamanho mais heterogênea e um formato cubico. O grau de recobrimento desse filme é muito maior em comparação a condição C1.

A formação desta camada mais densa na superfície, proporcionou uma redução da taxa de corrosão apresentada para essa condição. O EDS apresenta apenas elementos constituintes do filme de $FeCO_3$ (figura 6). O filme formado a 120°C apresentou características protetivas diferentes do filme formado na condição C1. Essa condição apresentou a menor taxa de corrosão dentre as demais.
