Sistema de Junta de Campo Soldados por Eletrofusão para Dutos Isolados Termicamente

Erik B. Nunes^a, Vinicius Giorgetti^b

Abstract

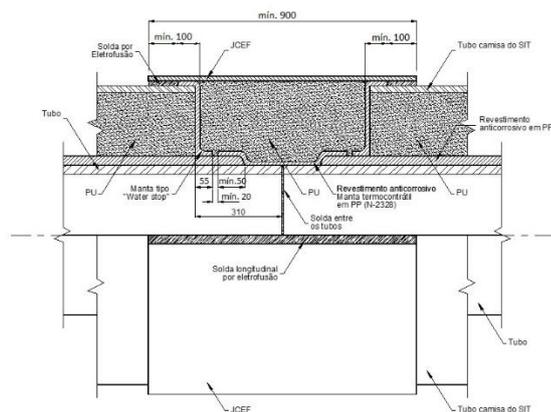
Figura 1 – Sistema de junta de campo de eletrofusão

Um dos meios mais seguros e econômicos de se transportar petróleo e seus derivados é o sistema de dutos. Porém, nos dutos que transportam produtos aquecidos é necessária a aplicação de um sistema de isolamento térmico para evitar as perdas de calor. Para aplicações *onshore*, o material mais utilizado é a espuma de poliuretano (PU) com uma camisa de polietileno (PE) que atua como barreira a penetração de umidade, além de conferir proteção à espuma contra danos mecânicos. É importante que o sistema aplicado na junta de campo tenha um desempenho similar ao sistema aplicado no tubo. A figura 1 ilustra o esquema deste sistema de junta de campo.

O sistema de isolamento térmico de junta de campo soldada de tubos é constituído basicamente pelo sistema de casings ou mantas termocontráteis e junta-camisa de eletrofusão. Os sistema de eletrofusão tem a vantagem da camisa da junta de campo ser soldada a camisa do tubo.

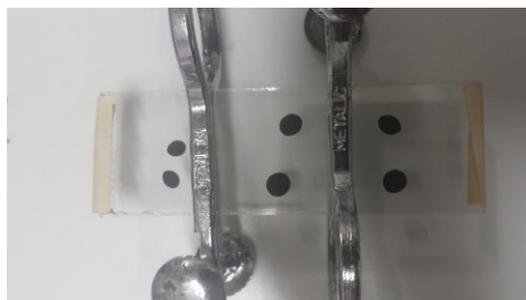
Figura 2 – Dispersão de pigmento

Este ensaio descreve a dispersão dos pigmentos observados na amostra por meio de microscópio.com aumento de 100x. Observou-se que a amostra era homogênea. Não foi observada presença de estrias, aglomerações ou espirais. Observou-se grau 1 na avaliação (figura 2).

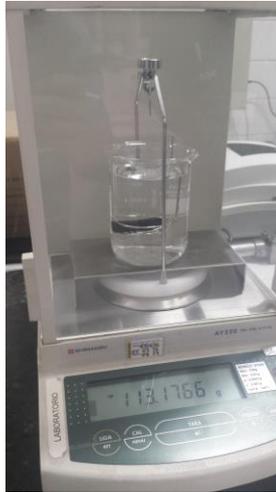
Figura 3 – Densidade da amostra de PE

Foi verificada a densidade do polietileno. Foram utilizadas 3 amostras com massa de 0,5 a 5 g. A densidade da amostra foi obtida pela média aritmética dos resultados obtidos: $0,958 \text{ g/cm}^3$, ou seja, trata-se de um PE de alta densidade (figura 3).

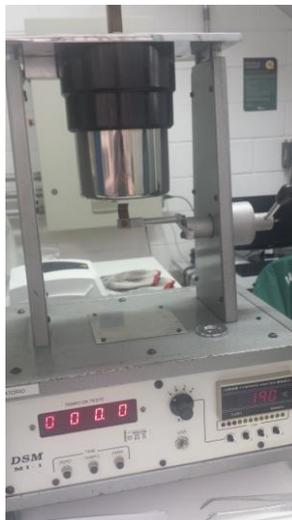
Figura 4 – Ensaio de Fluidez

O valor medido do índice de fluidez do composto, ou da resina base de polietileno PE, deve ser inferior ou igual a 1,3 g/10 min, quando determinado à temperatura de 190°C e peso de 5 kg. O índice de fluidez obtido foi de 0,25 g/10 min (Figura 4).

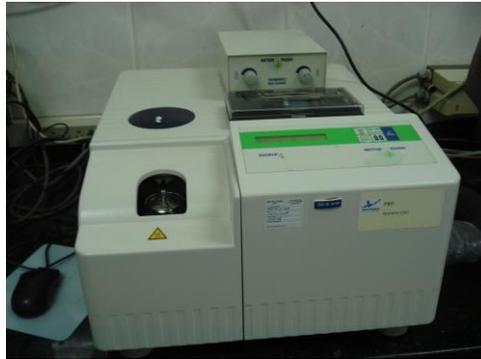
Figura 5 – Equipamento para determinação de OIT

A estabilidade térmica do composto, medida através do ensaio de determinação do Tempo de Oxidação Indutiva (OIT), deve ser de no mínimo 20 minutos, quando testado a 210°C (figura 5). A amostra foi extraída da superfície interna do tubo. O resultado obtido foi de 126 minutos. Esta propriedade garante resistência a termo-oxidação.

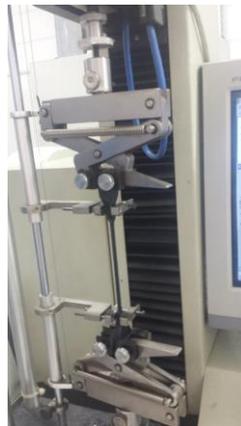
Figura 6 – Ensaio de Tração

Foi realizado ensaio de tração e verificado o alongamento na ruptura dos corpos de prova extraídos na parede da junta-camisa. O resultado obtido foi superior a 500 % (figura 6).

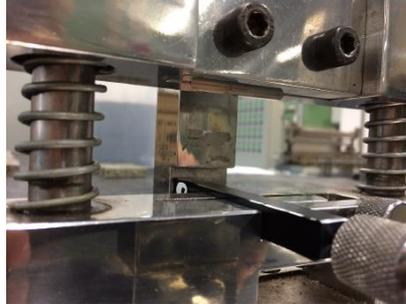
Figura 7 – Detalhe do entalhador

Os corpos de prova foram retirados na direção axial da junta-camisa. O ensaio foi realizado na tensão de 4MPa, temperatura de 80°C e 2% de concentração de tensoativo Igepal CO630. O tempo para falha foi superior a 200h. Determinadas substâncias (agentes tensoativos) induzem o polietileno a ruptura frágil, sendo este efeito acelerado sob temperaturas mais altas. Estes agentes agem nos pontos de tensão do material, diminuindo as forças de ligação entre

crystalitos e provocando a ruptura. Este fenômeno ocorre quando o material está tensionado. O agente tensoativo age nos pontos de concentração de tensões, provocando uma falha e propagando-a em fendas e trincas. Detalhe do ensaio nas figuras 7 e 8.

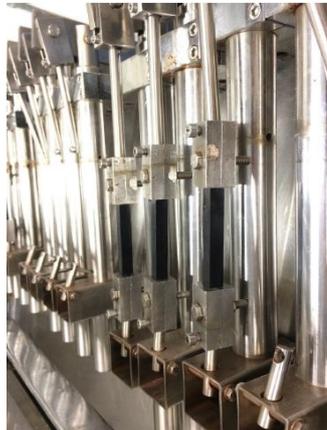
Figura 8 – Corpos de prova no equipamento

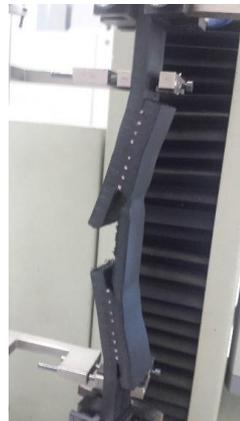
Figura 9 – Junta soldada

Foi realizado ensaio de tração na região de junta soldada por eletrofusão. Não houve presença de fratura frágil (figura 9). A fratura frágil apresenta-se na forma de microfissuras de arestas afiadas perpendiculares ao esforço principal.

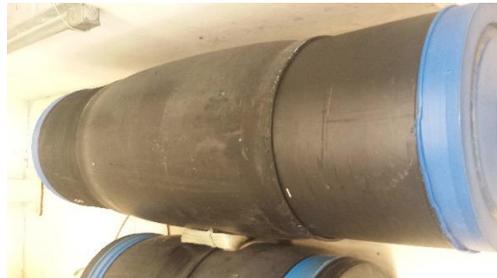
Figura 10 – Junta soldada após pressão hidrostática

Foi realizada ensaio na junta soldada sob pressão hidrostática a 80°C a 5,5 MPa. Buscou-se avaliar ocorrência de ruptura do tipo frágil mais influenciável pelo peso molecular e a distribuição do peso molecular, sendo mais resistente ao stress cracking quanto maior for o peso molecular e menos larga sua distribuição. (figura 10).

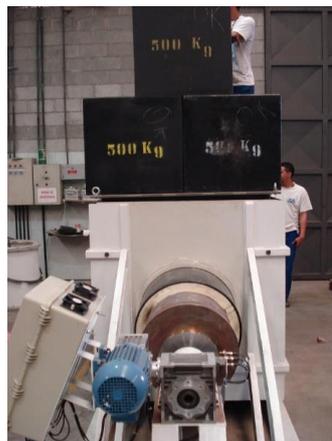
Figura 11 – Ensaio de caixa de areia

Foi realizado ensaio de tensão do solo, conhecido também como caixa de areia, com o intuito de simular o movimento do duto aquecido em um trecho enterrado. Posteriormente inspecionou visualmente a junta soldada e foi verificou se a junta resistiu os esforços. Não foi constatado qualquer dano no sistema (figura 11).

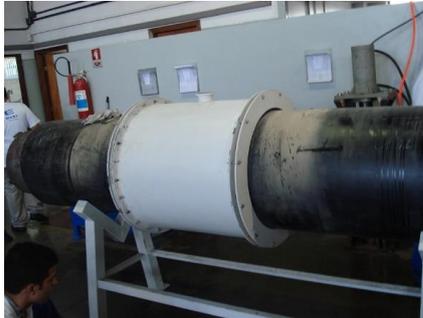
Figura 12 – Ensaio de estanqueidade

Após o ensaio de caixa de areia, para complementar a inspeção do sistema, a junta soldada foi submetida a uma pressão externa de 30 kPa por 24 horas a 30°C. Não foi constatada qualquer permeação de água (figura 12).

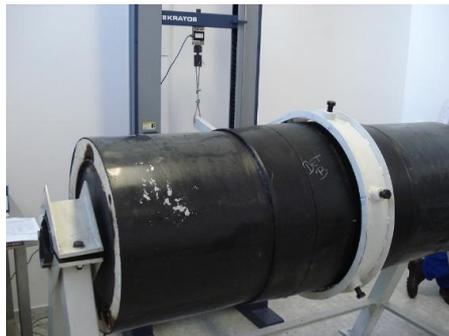
Figura 13 – Ensaio de cisalhamento

Foi realizado ensaio de cisalhamento no sistema de junta a 23°C e o sistema apresentou resistência ao cisalhamento superior ao requisitado.

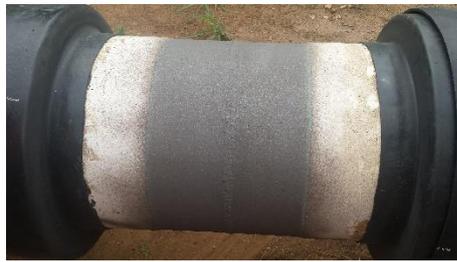
Figura 14 – Jateamento abrasivo na junta soldada

O sistema consiste da aplicação inicial de um revestimento anticorrosivo com preparação prévia da superfície por meio de jateamento abrasivo padrão metal quase branco (figura 14).

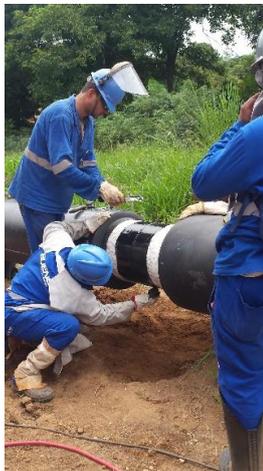
Figura 15 – Aplicação de *primer* epóxi

No sistema PETROBRAS usualmente é especificado a aplicação de manta termocontrátil conforme PETROBRAS N-2328 que atua como revestimento anticorrosivo (figura 15 e figura 16).

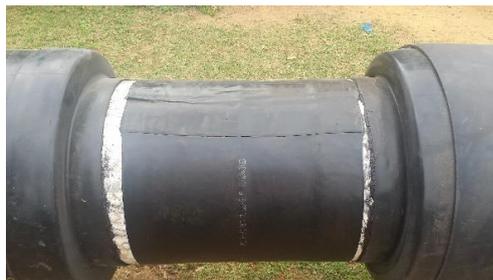
Figura 16 – Manta termocontrátil aplicada

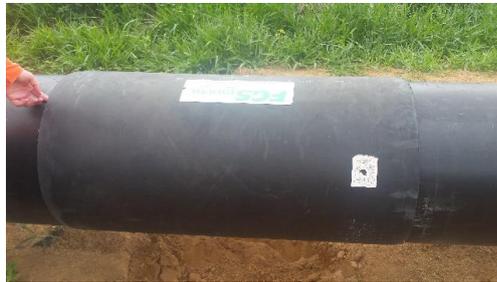
Figura 17 – Sistema de Junta-camisa instalado

Após a aplicação do revestimento anticorrosivo, aplica-se a junta-camisa de PEAD. Esta camisa é soldada na camisa de PEAD do tubo por meio do processo de eletrofusão. As tiras de eletrofusão podem vir incorporadas internamente a junta-camisa ou soldadas em separado à camisa de PEAD do tubo. Nesta obra, boa parte das tiras foram soldadas previamente na camisa do tubo o que afetou de forma negativa a produtividade da obra. O ideal é que essas tiras já estivessem incorporadas à junta-camisa.

Após a soldagem da junta-camisa, a espuma de PU rígida é injetada por máquina própria, onde os componentes se misturam na proporção adequada indicada pelo fabricante. O tempo de injeção deve ser calculado de forma a obter adequada densidade e propiciar o completo preenchimento da espuma no espaço anular entre o tubo de aço e a camisa. Segue na figura 17 o sistema de junta-camisa instalado.
