Trabalho apresentado durante o INTERCORR 2012, em Salvador/BA no mês de maio de 2012.

Revestimento com Polímero Cerâmico de alto desempenho na proteção interna de tanques e vasos para hidrocarbonetos

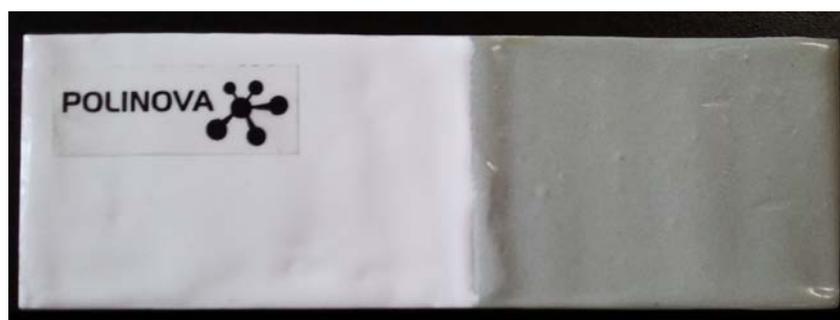
Figura 1 – Revestimento B (branco) e Revestimento A (cinza)

Neste trabalho são apresentados os resultados preliminares dos Revestimentos A e B, no qual a diferença entre eles é a utilização de cerâmicas tradicionais e cerâmicas alternativas, respectivamente. A Figura 1 mostra uma placa de aço carbono revestida com os dois revestimentos deste trabalho. É possível notar nesta figura que não há diferença significativa no perfil da película seca de revestimento e que ambos os revestimentos possuem um aspecto de película bem lisa e de alta espessura. Isso se deve a um bom balanço entre os teores de cargas, pigmentos e resinas.

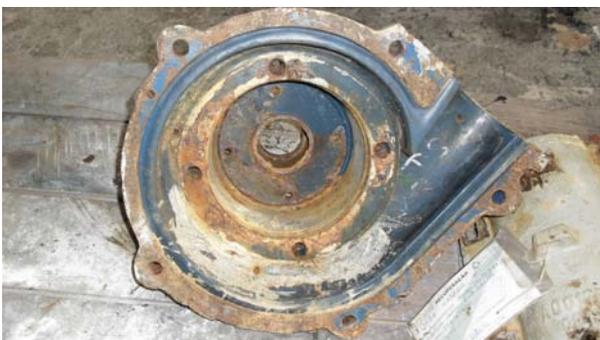
Figura 2 – Voluta sem revestimento

Não foi possível ainda avaliar a resistência química dos dois revestimentos em uma mesma sequência de ensaios. Os resultados obtidos até o momento são de testes práticos em campo dos dois revestimentos, porém em situações diferentes. As Figuras 2 e 3 mostram uma voluta de bomba utilizada para bombear solução de cloreto de amônia 15 %, contendo 30 % em peso de sólidos, antes (sem revestimento) e após (com revestimento) a aplicação do Revestimento B. Os revestimentos tradicionais disponíveis no mercado testados neste equipamento anteriormente possuem uma durabilidade média de 2 meses, caracterizada pela perda do revestimento devido ao desgaste abrasivo e a degradação química da película de tinta oriunda da alta agressividade química do fluido. Com 3 a 4 meses de uso a película de revestimento tradicional é totalmente removida e o aço da bomba é exposto ao meio corrosivo. O Revestimento B aplicado nesta bomba conseguiu ter um desempenho bastante satisfatório com menos de 5% de perda de película com 5 meses de uso da bomba. Até este momento, 9 meses após a aplicação, a bomba continua em operação com cerca de 90 % da película ainda intacta.

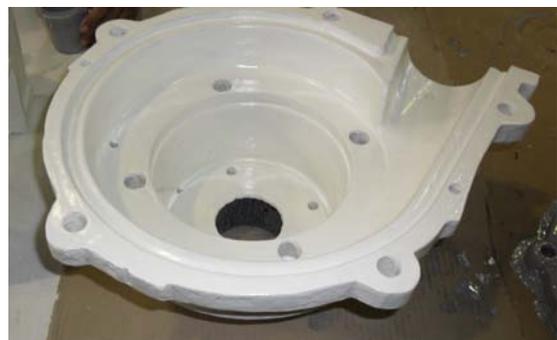
Figura 3 – Voluta revestida com o Revestimento B

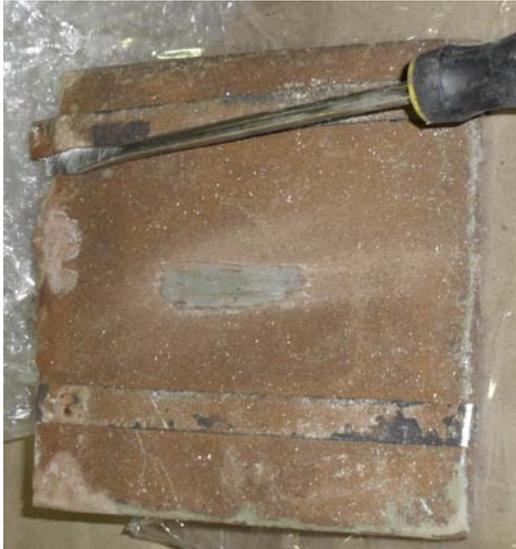
Figura 4 – Chapa com uma crosta de material corroído aderido

As Figuras 4 e 5 mostram uma aplicação prática do Revestimento A em campo. Estas figuras são de um corpo de prova de um conjunto de três corpos formados de chapas de aço carbono revestidas com duas demãos do Revestimento A. O objetivo do teste foi avaliar a resistência química deste revestimento em três situações diferentes de ataque corrosivo de uma solução aquosa com pH 2 e temperatura que varia de 60 a 90 °C que é utilizada para resfriar escória de cobre. A primeira chapa ficou 1 metro acima do fluido, a segunda ficou na região de transição seco-molhado e a terceira chapa ficou totalmente submersa (Figuras 4 e 5). Também como ocorre com os revestimentos tradicionais utilizados na proteção interna de bombas que bombeiam compostos químicos agressivos, nesta situação a durabilidade dos revestimentos é de cerca de 2 a 4 meses. Após 4 meses de exposição das chapas ao meio agressivo as mesmas foram recolhidas e se constatou a presença de uma grossa camada de material aderido proveniente de impurezas, subprodutos da corrosão da estrutura metálica do tanque de resfriamento e de compostos químicos produzidos junto com a escória de cobre. Inicialmente achou-se que o revestimento foi totalmente degradado e que a camada aderida na chapa de cor marrom era proveniente da corrosão do corpo de prova. Porém, após uma análise mais detalhada verificou-se que o revestimento encontrava-se abaixo desta camada e que se mantinha intacto após os testes, mostrando que este revestimento é totalmente resistente as condições agressivas do meio.

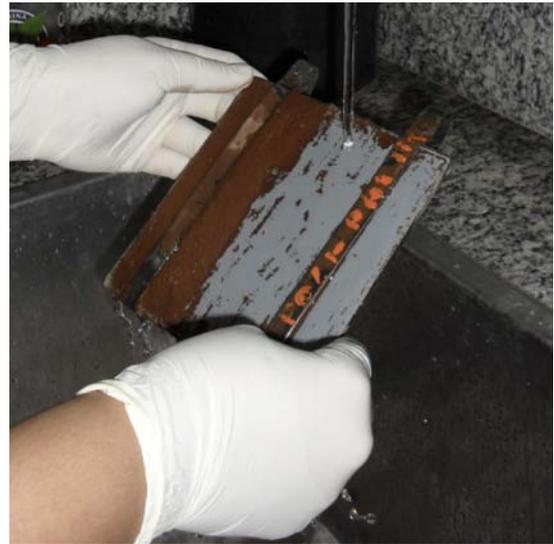
Figura 5 – Retirada do material aderido e verificação da integridade do revestimento

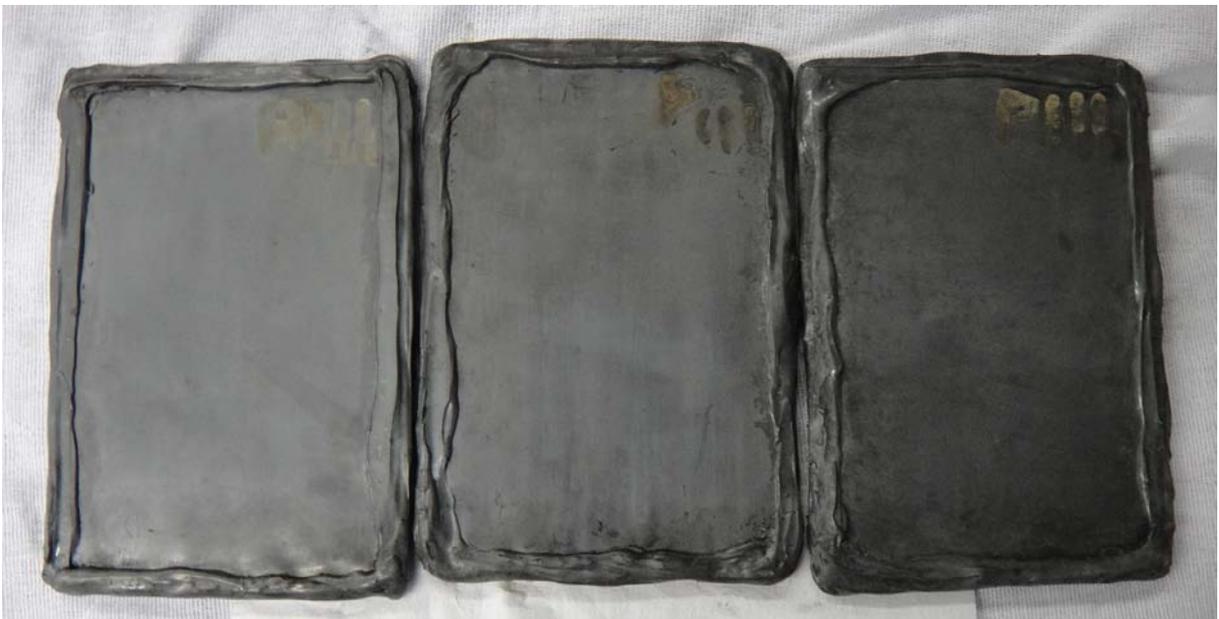
Figura 6 – Corpos de prova após o teste de descolamento catódico do Revestimento A

Os testes em laboratório conduzidos até o momento do Revestimento A são bastante positivos e indicam a possibilidade de certificação deste produto para uso como revestimento interno de tanques, vasos, cilindros e esferas de armazenamento de petróleo em acordo com a norma N-2912. A Figura 6 é referente aos corpos de prova do Revestimento A submetidos ao teste de descolamento catódico. Pode-se observar na figura que não há qualquer falha no revestimento após o teste, indicando uma excelente resistência e aderência de película.
