Proteção Anticorrosiva para estruturas de aço em atmosferas industriais e marinhas com sistema de tinta base aquosa acrílica tipo DTM (direct to metal).

Paulo C. M. Tiano² e Idalina V. Aoki¹

¹Departamento de Engenharia Química – Escola Politécnica – Universidade de São Paulo- São Paulo – Brasil; E-mail: jdavaoki@usp.br

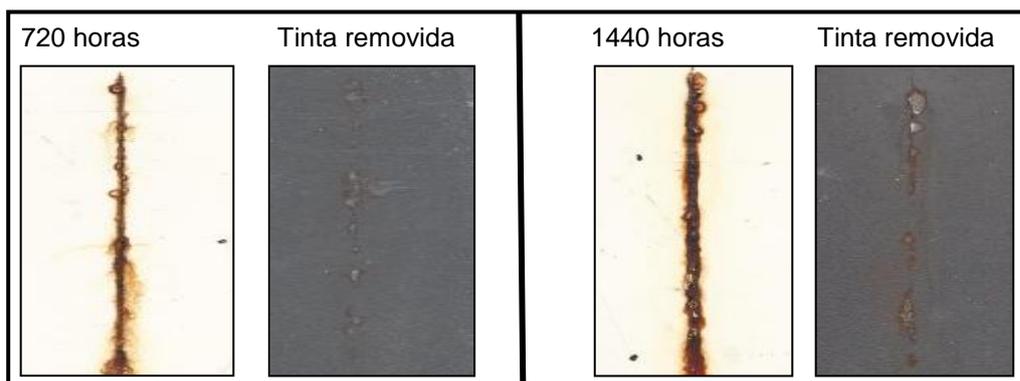
Figura 1 – Aspecto dos painéis depois de 720h e 1440h expostas na câmara de Salt Spray (revestida – à esquerda e revestimento removido - direita)

A Figura 1 apresenta os resultados obtidos após 720 horas e 1440 horas de teste. Nestas imagens pode-se ver que o painel branco revestido (à esquerda) e à direita da mesma área sem pintura (ele foi removido após ensaio) que tornam fácil de calcular o avanço de corrosão a partir da incisão. Não é possível observar por inspeção visual depois de 720 e 1440 horas, empolamentos, oxidação, fissuras ou descamação do revestimento. Ao calcular o avanço de corrosão seguinte ISO 4628-8 [25], produtos de corrosão detectados não excedem 1 mm para ambos lados a partir da incisão. Os resultados mostram que o revestimento é aprovado para categoria C5.

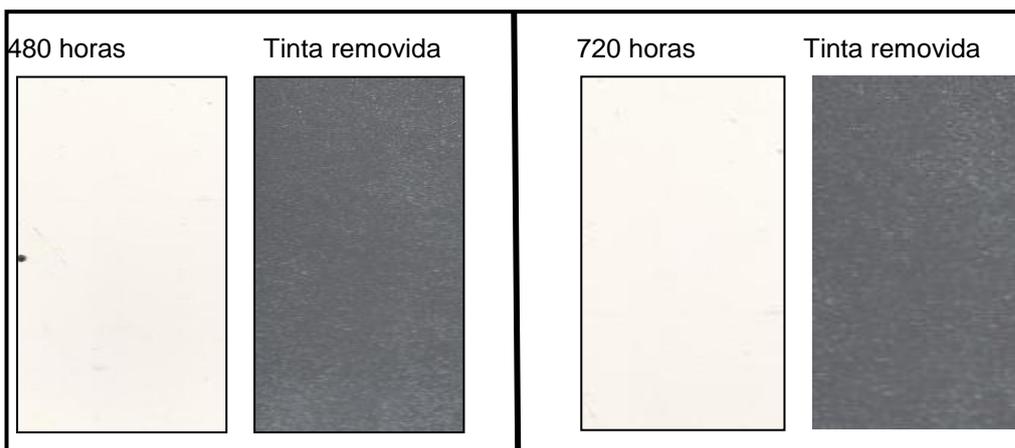
Figura 2 – Aspecto dos painéis depois de 480h e 720h expostas na câmara de umidade saturada (revestida – à esquerda e revestimento removido - direita)

A Figura 2 representa os resultados obtidos após 480 horas e 720 horas de teste. Nestas imagens podemos ver o painel branco (à esquerda) e à direita da mesma área sem pintura (removida). Não se pode notar por inspeção visual após 480 e 720 horas empolamentos, corrosão, rachaduras ou descamação no revestimento. Os resultados mostram que o revestimento é aprovado para categoria C5

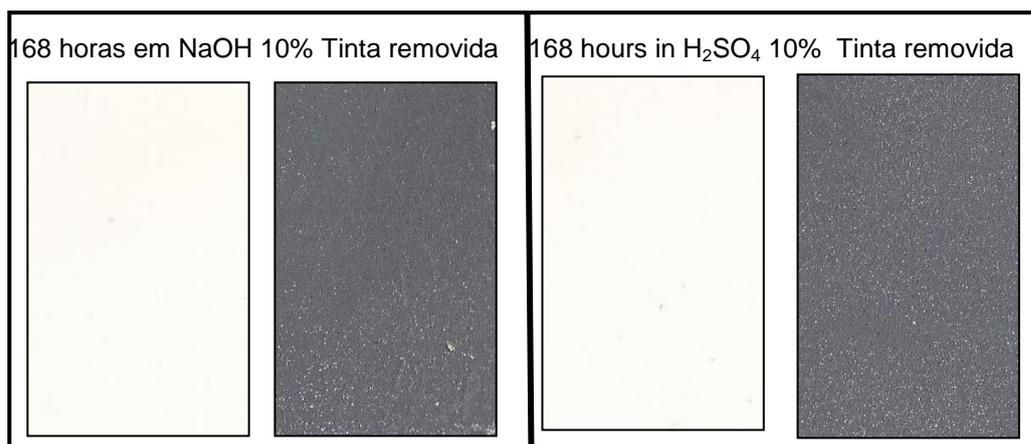
Figura 3 - Aspecto dos painéis após 168h imerso em NaOH 10% and 168h imerso em H₂SO₄ 10% (revestida – à esquerda e revestimento removido - direita)

Teste de estresse químico para C5-I Categoria empregando solução aquosa NaOH a 10% (m / m) e solução aquosa de H₂SO₄ a 10% (m / m) foram realizados em painéis revestidos. A Figura 3 apresenta os resultados de testes de resistência química em ambas soluções, alcalina e ácida, após 168 horas de imersão. Nestas imagens o painel branco (à esquerda) e o painel à direita sem pintura (removida) podem ser observados. Por inspeção visual após 168 horas, não é possível observar empolamentos, corrosão, rachaduras ou descamação. Estes testes são importantes para testar metais para as estruturas que vão estar em contacto com agentes químicos.

Os resultados mostram que o revestimento é aprovado para categoria C5-I.

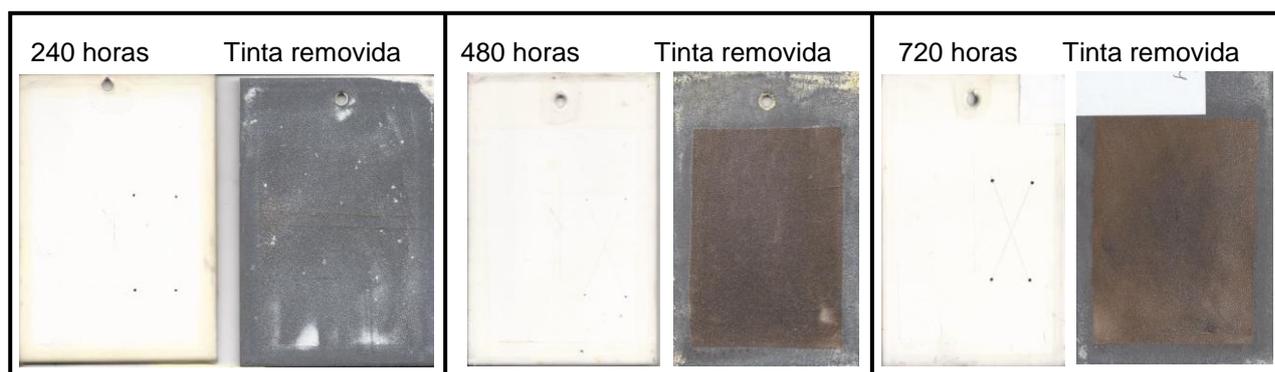
Figura 4 - Aspecto dos painéis depois de 240, 480 and 720 horas expostas na atmosfera com 17067 ppm de dióxido de enxofre (revestida – à esquerda e revestimento removido - direita)

Foi realizado teste de estresse químico para C5-I categoria expondo painéis revestidos numa atmosfera contendo 17.067 ppm de SO₂. A Figura 4 apresenta os resultados da exposição numa atmosfera contendo 2 L de dióxido de enxofre em um volume total de 300 L, após 240, 480 e 720 horas. Nestas imagens podemos ver o painel branco (à esquerda) e o mesmo à direita, da mesma área sem pintura (removida). Não é possível ver após 240 horas de exposição qualquer formação de empolamentos, corrosão, fissuras ou descamação do revestimento. Depois de 480 e 720 horas se pode ver produtos de corrosão (cor marrom). Os compostos de enxofre foram detectados por EDS na superfície do aço de carbono para os maiores tempos de exposição. Estes testes são importantes porque representam áreas poluídas como nas grandes cidades e complexos industriais e confirmou o bom desempenho do revestimento categoria o merecimento C5-I.

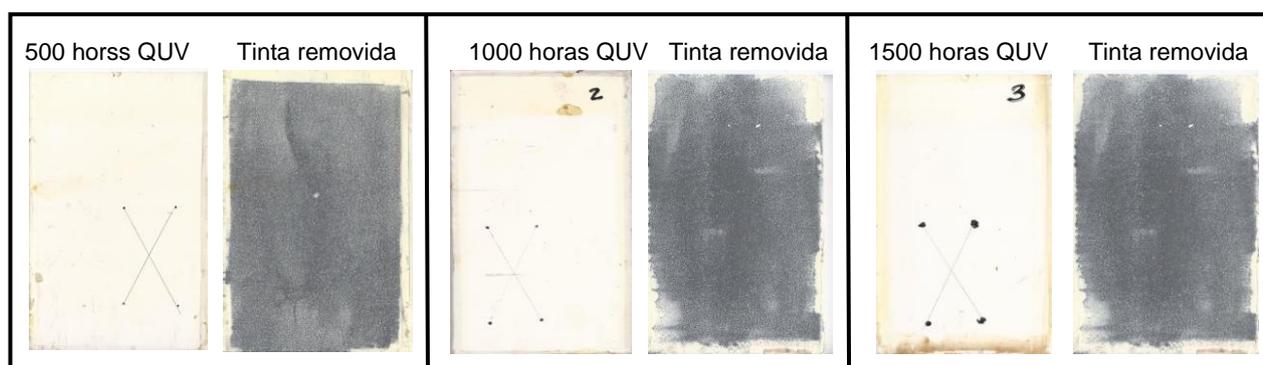
Figura 5 – Aspecto dos painéis depois de 500, 1000 e 1500 horas expostas no teste cíclico de radiação UV (revestida – à esquerda e revestimento removido - direita)

Considerou-se necessário para determinar a capacidade do sistema de pintura para fornecer proteção contra a corrosão, submetê-lo a um teste cíclico usando radiação ultravioleta (UV) e condensação. O teste cíclico foi realizado de acordo com a ASTM D 4587-11 [31] (8 horas a radiação UVA a 60°C e 4 horas de condensação a 50°C para pinturas industriais). A Figura 5 apresenta os resultados ao fim de 500, 1000 e 1500 horas de exposição. O painel branco (à esquerda) e a mesma área com pintura removida, na direita, podem ser observados na Figura 5. Em todos os casos, pode-se notar a perda de brilho, mas o filme de tinta não apresentou escamação e manteve a excelente aderência. Sem empolamentos, corrosão e descamação. Apesar deste teste não ser classificado como um método de avaliação de desempenho de corrosão em ISO-12944-6 [10] os resultados mostraram uma película de revestimento com boa integridade porque não foi detectado gizamento.

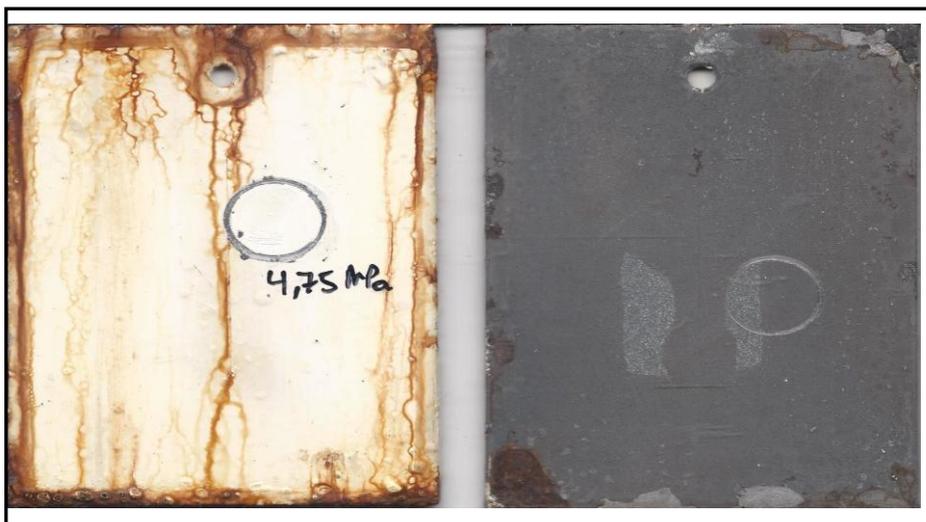
Figura 6 – Aspecto dos painéis depois de 4200h expostos no teste ciclico conforme ISO 20340 (revestida – à esquerda e revestimento removido - direita)

A Tinta acrílica DTM foi testada para condições estressantes de corrosão normalmente empregadas para tintas que são aplicadas em estruturas offshore. Sabe-se que, para estas condições o sistema de tinta necessita utilizar primers com proteção catódica de zinco e a NDFT (espessura nominal de película seca) deve ser maior do que 280µm. A pergunta é: "O que acontece com uma tinta DTM acrílica com 200 µm em um teste severo de corrosão? Para responder a esta questão, a norma ISO-20340 [34] foi empregada. Em cada ciclo de corrosão severa se expõem os corpos de prova a uma semana inteira (168h) que incluiu 72 horas em Salt spray, 72 horas de UV / condensação (UVA 4h 60°C/4h de condensação 50°C) e 24 horas de exposição em baixa temperatura de -20°C. Depois foram expostos durante 25 ciclos ou 4200h. Na Figura 6 o resultado do teste dos painéis expostos a 25 ciclos nota-se corrosão apenas nas bordas do corpo de prova. Podemos ver alguns empolamentos de tamanho médio perto das bordas. Analisando-se os painéis após remoção da tinta, o ataque de corrosão está próximo do zero na incisão e no resto da superfície do painel também, exceto em áreas próximas às bordas e conclui-se que houve uma boa proteção. O teste de aderência após 4200h mostrou bons resultados acima da tolerância de 5 Mpa.

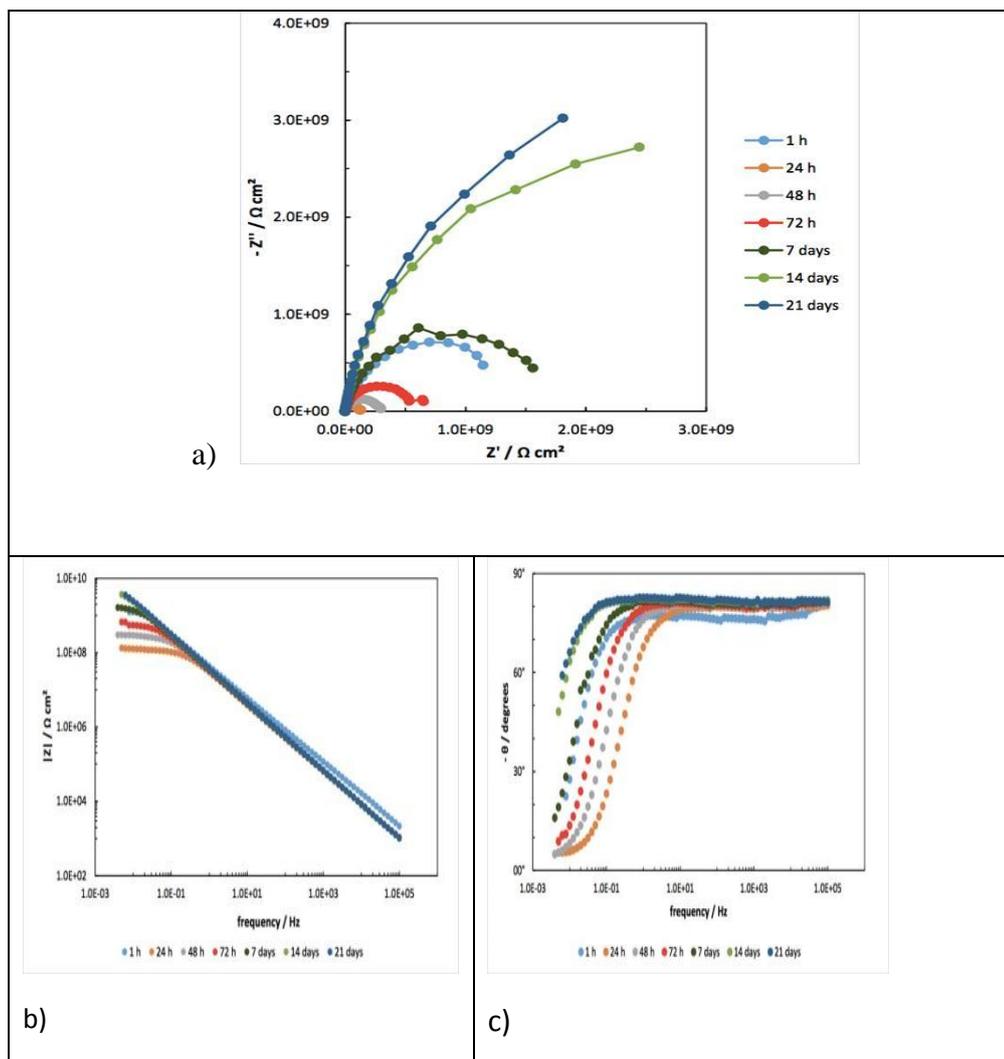
Figura 7 – Nyquist (a) e Bode (b) e Hz vs diagram de ângulo de fases (c) para amostras revestidas com tinta acrílica DTM depois de diferentes tempos de imersões em eletrólito 3,5% NaCl.

A Figura 9 mostra os dados de EIS para amostras revestidas para tempos crescentes de imersão no eletrólito NaCl 3,5% em massa. Os diagramas de Nyquist (Figura 7a) mostram que, após 24 horas de imersão no eletrólito houve uma diminuição notável no módulo de impedância de revestimento, devido, provavelmente, a um estabelecimento de caminhos preferenciais para água e íons em alguns defeitos locais devido à presença de grandes partículas de inibidor de corrosão, apresentados na Figura 8-a. Após 48 h de imersão, o módulo de impedância aumentou novamente e a impedância tem aumentado progressivamente para os tempos de imersão ao longo do tempo, denotando que a tinta torna-se mais resistente, e este fato deve ser atribuído à ocorrência de reações autorreticulação na matriz polimérica. Os dados EIS são de muito boa qualidade, sem ruídos ou oscilações, mesmo em baixas frequências. Depois de 21 dias de imersão, uma das amostras foi retirada do eletrólito e por inspeção visual e por as imagens de microscópio ótico nenhuma corrosão ou formação de empolamento foi observada conforme ISO 4628-2 [24] grau 0S(0).

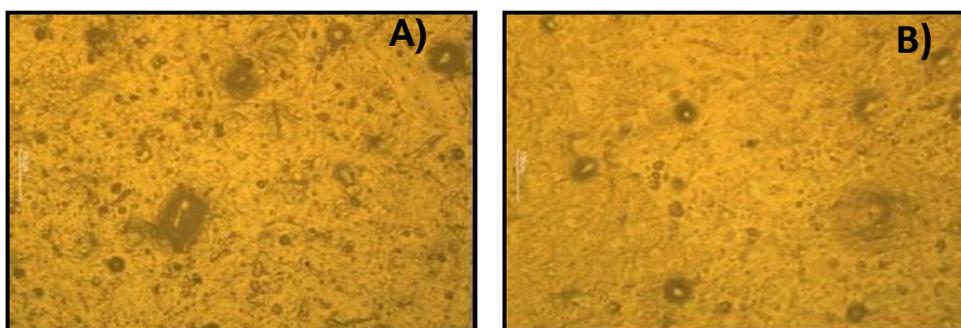
Figura 8 – Imagem da morfologia das superfícies obtida com microscópio óptico dos painéis pintados com a tinta acrílica DTM. (A) painel sem exposição e (B) painel depois de 25 imersos em um eletrólito 3,5% m/m de NaCl.

A Figura 8 apresenta o aspecto da amostra da tinta antes (A) e depois (B) da imersão por 25 dias no eletrólito.

A superfície antes da imersão apresenta algumas partículas incorporadas na tinta e após imersão parte das partículas parecem ter sido dissolvidas. A presença de Fe nos espectros em torno dessas partículas (ver Figura 9 e a Figura 10 para as regiões 1 e 5) indica ataque para o substrato de aço carbono, que foi bloqueada pela presença de compostos de corrosão. Não há evidência de ataque para o substrato, depois de 25 dias de imersão em 3,5% de NaCl m/m.

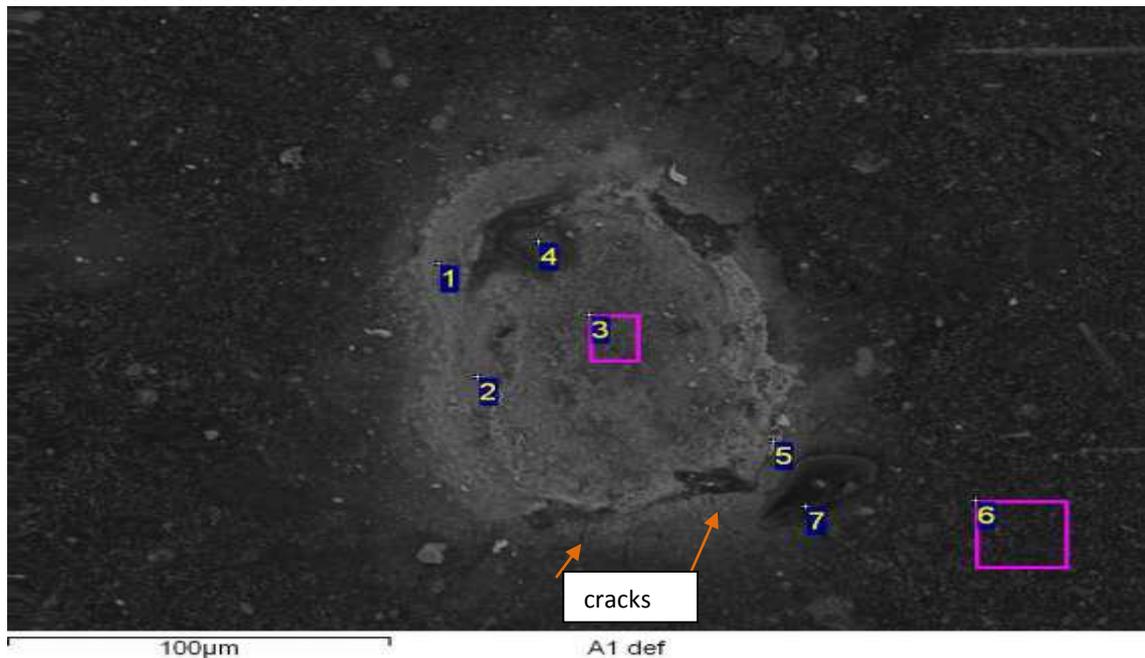
Figura 9 – Imagem do SEM obtida da varredura eletrônica de elétrons da superfície pintada após 48 horas de imersão no eletrólito 3.5% NaCl.

De modo a compreender o que se passava com o revestimento que diminui primeiro a impedância e após 48 h de imersão no eletrólito a impedância começou a aumentar, a amostra imersa durante 48 h, foi cortada em dimensões 15mmX15mm e as imagens obtidas são apresentadas na Figura 9. Uma partícula analisada e cuja composição química pode ser vista na Figura 10 que é, provavelmente, um fosfato de zinco, de alumínio, de cálcio e de silício, que comercialmente é conhecido como um inibidor de corrosão.

Sete regiões indicadas por números na micrografia na Figura 9 foram analisadas por EDS e os espectros são apresentados na Figura 10.

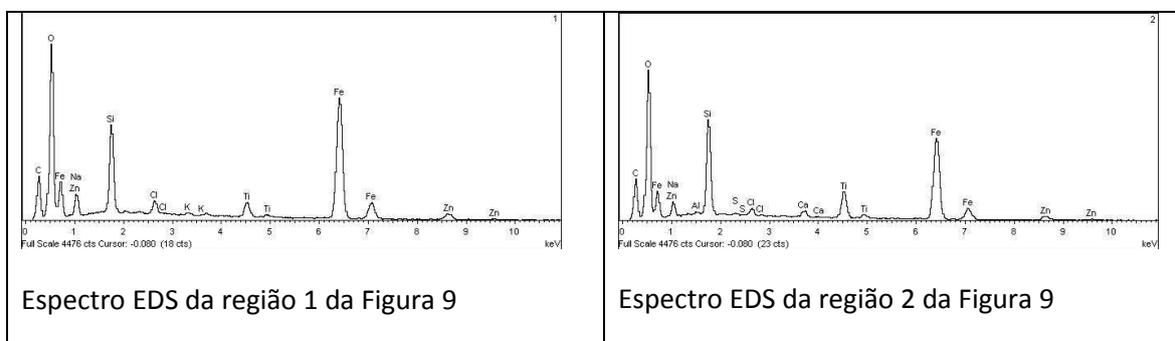
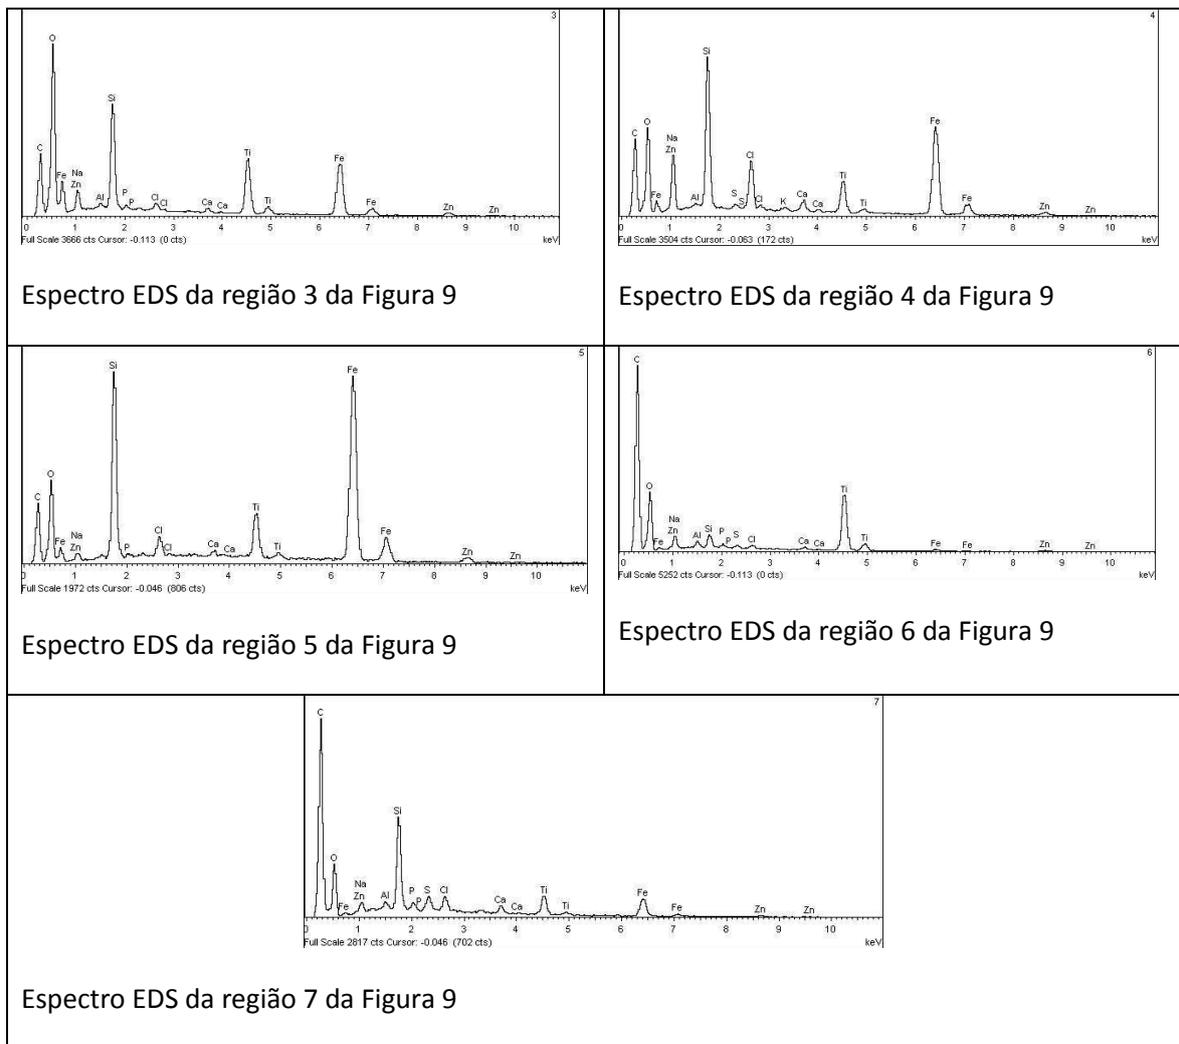
Figura 10 – Espectro EDS de diferentes regiões marcadas na Figura 9.

Nas regiões 1 e 5, na fronteira da partícula grande (cerca de 100 μm), o pico de Fe é alto e indica que a partícula provocou algumas fissuras no revestimento em torno da partícula e o que criou caminhos para o eletrólito chegar ao substrato. É preciso monitorar as dimensões dos inibidores de corrosão, porque eles podem prejudicar a tinta, se tiverem grandes diâmetros, como esse com 100 μm de diâmetro.

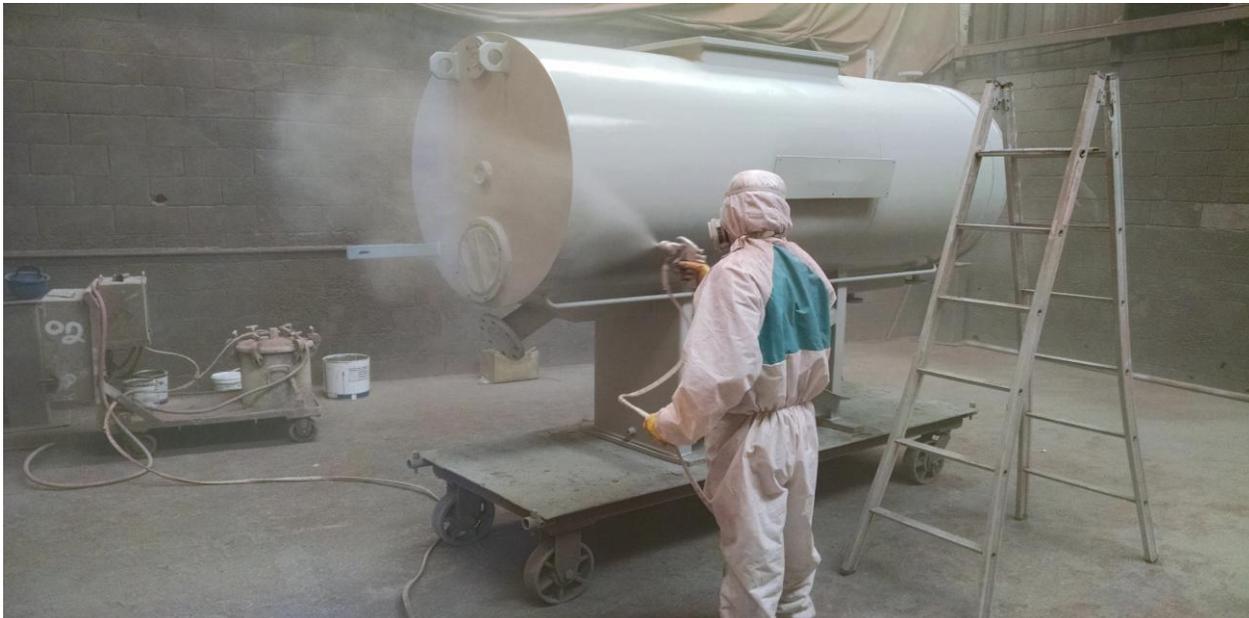
Figura 11 – Pintura de um tanque de compensação de óleo de um transformador elétrico em 06/04/2015, em Jundiaí -SP.

Aplicado 3 camadas seca de 80 μm com intervalos de 40 minutos entre elas totalizando 240 μm .

Objetivo de homologação da tinta DTM Acrílica base aquosa para substituir sistema primer epoxy e acabamento PU solvente com a mesma camada com as mesmas camada final de 240 μm

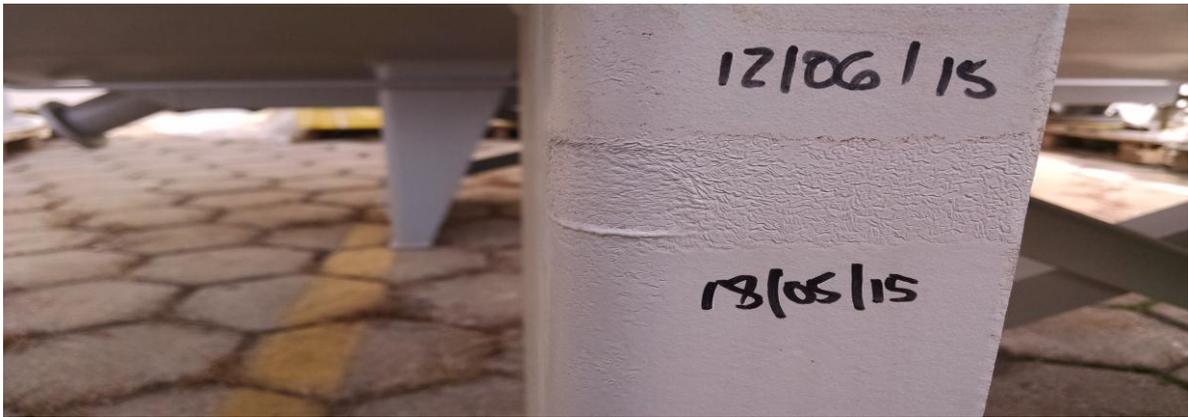
Figura 12 – Aspecto da Pintura DTM Acrílica após cintamento depois de 48h da aplicação e com 168h de cintamento.

A tinta DTM acrílica teve desempenho excelente, com secagem rápida, alastramento bom, com facilidade de aplicar e com baixíssimo odor. O ponto negativo foi à formação de filme que demanda um tempo maior comparado com uma tinta base solvente catalisada. Esse fator impacta no tempo de processo, pois muitas peças devem ser cintadas para transporte depois de 48 horas. No caso na tinta DTM acrílica o filme além de ser mais mole, a formação do filme é mais lenta comparado com os sistemas tradicionais epoxy+PU.

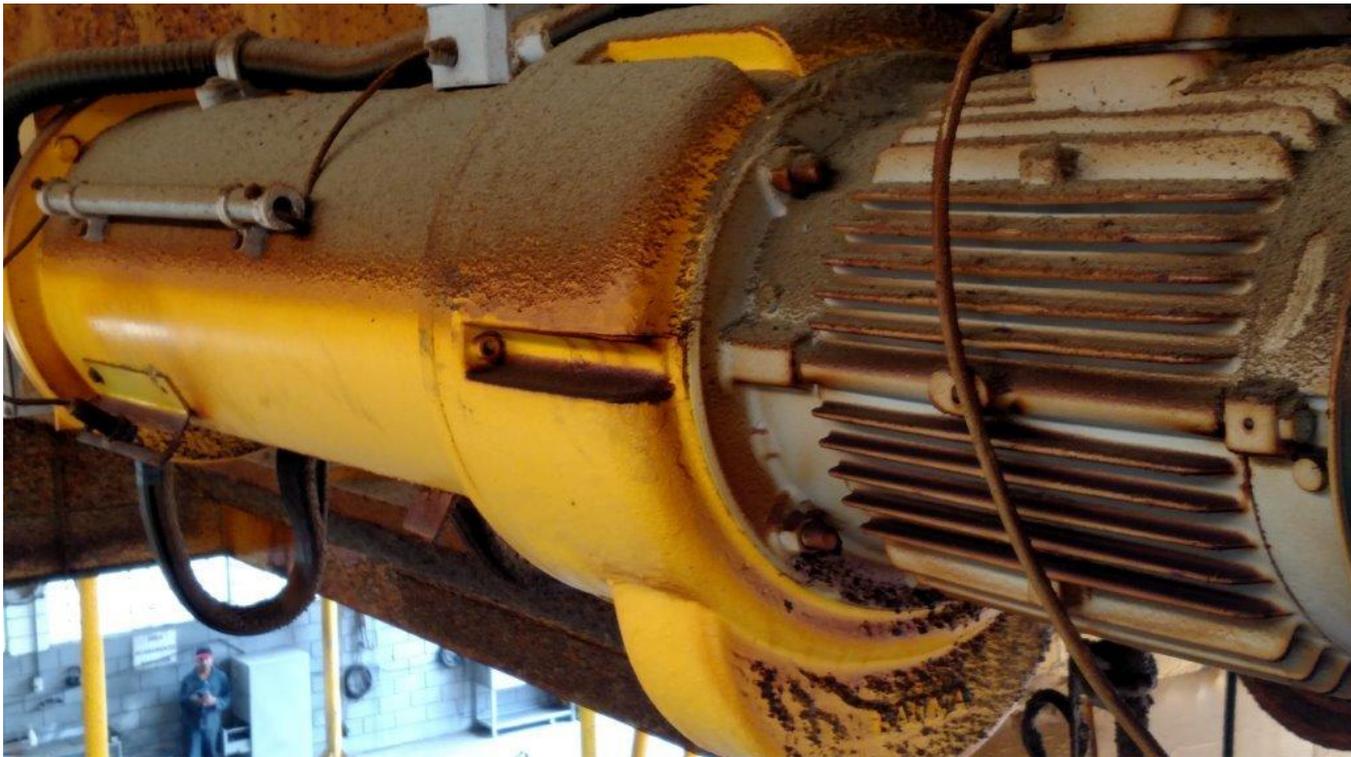
Figura 13 – Aspecto da Pintura DTM Acrílica (em amarelo) após 9 meses de operação.

A Figura 13 nota-se que a parte pintada depois de 9 meses com a tinta acrílica DTM (cor amarela) está perfeita, lembrando que o ambiente possui um tanque de 25.000L de ácido clorídrico com concentração de 16%. Nota-se a diferença de desempenho comparado-se com carcaça do motor elétrico que apresenta oxidação vermelha (motor com pintura especial para ambientes agressivos).

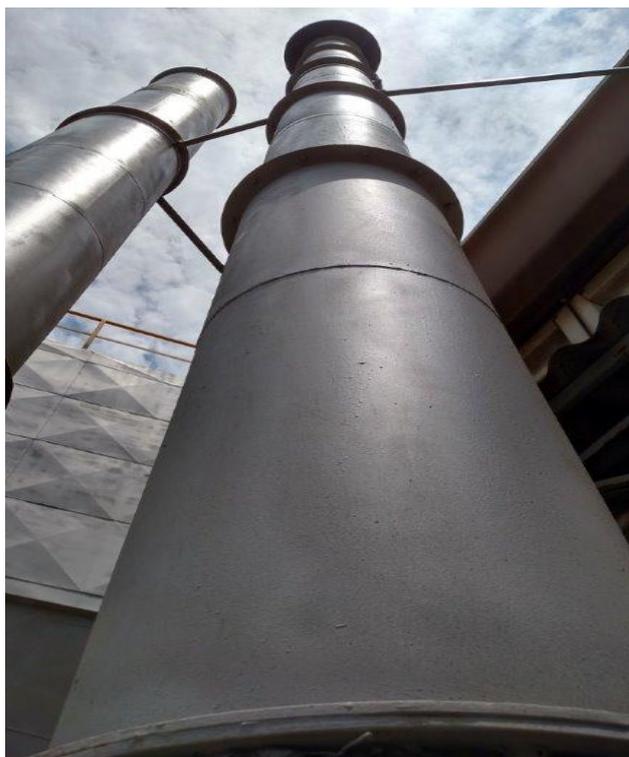
Figura 14 – Aspecto da Pintura DTM Acrílica após 12 meses de operação.

Na Figura 14 nota-se que a parte pintada após 12 meses com a tinta acrílica DTM está perfeita.
