Problemas de Campo em Pintura Anticorrosiva

Adauto Riva / Marcelo Rufo / Heron P. Mendes

Renner Coatings / Air Products / Brafer

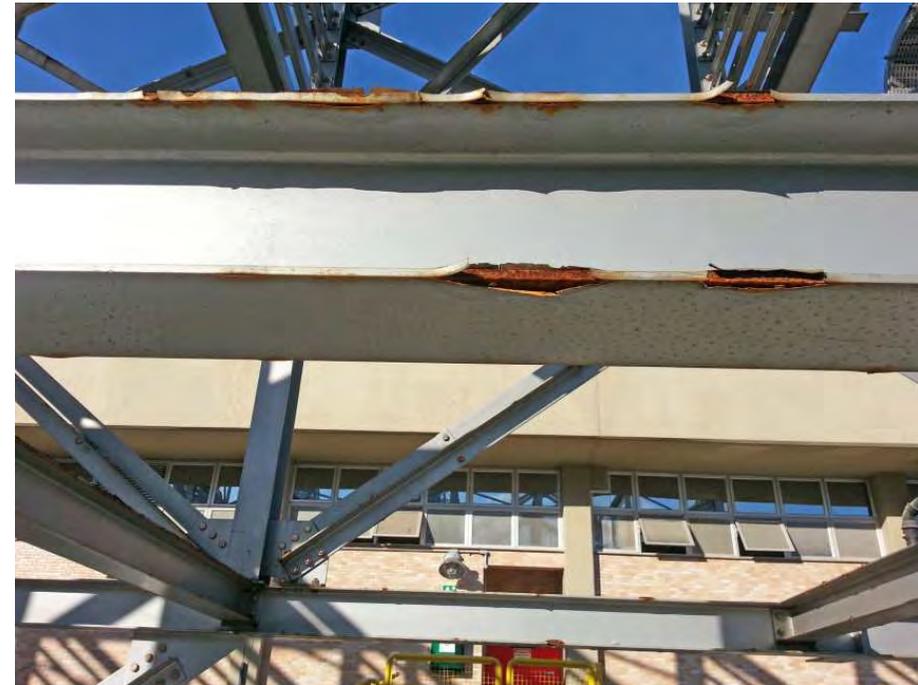
Fabricante 1

- ✓ O problema ocorreu em três fabricantes de estrutura distintos;
- ✓ Três fabricantes de tintas fornecendo a mesma Norma;
- ✓ Áreas onde as estruturas estão abrigadas não apresentaram nenhum problema;
- ✓ A unidade Petroquímica localiza-se numa região de alta umidade e próxima a indústrias de Fertilizante e de Celulose

A especificação não era adequada ao “macroclima”.

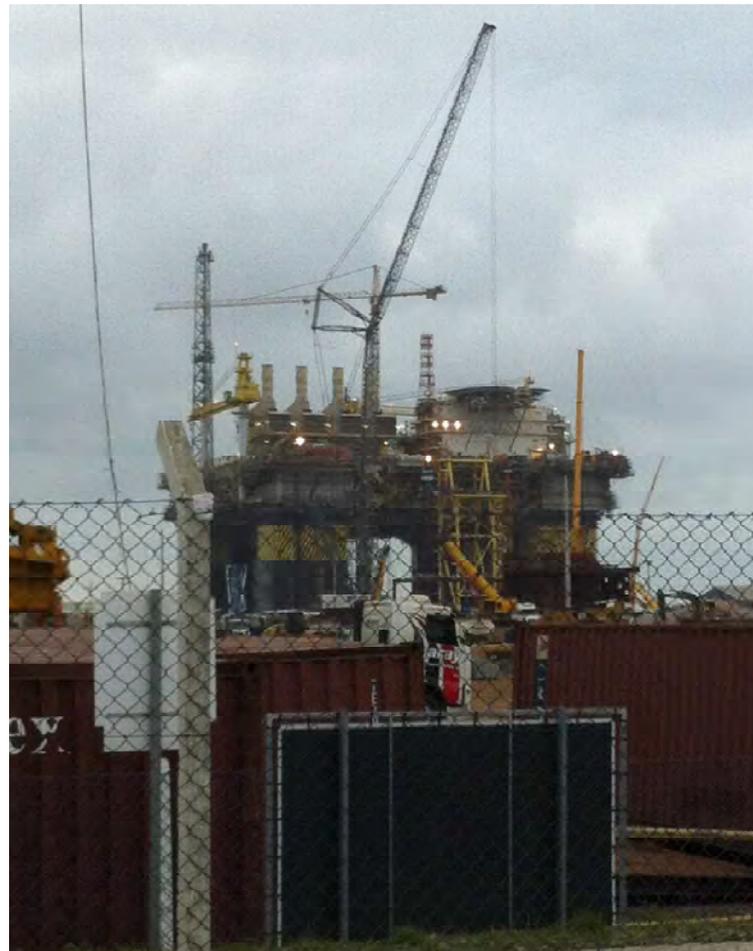
Estudo de Caso C: Montagem e Integração de Módulos de Plataforma

Item 6.2 da ISO12944-5 (macroclima e microclima);

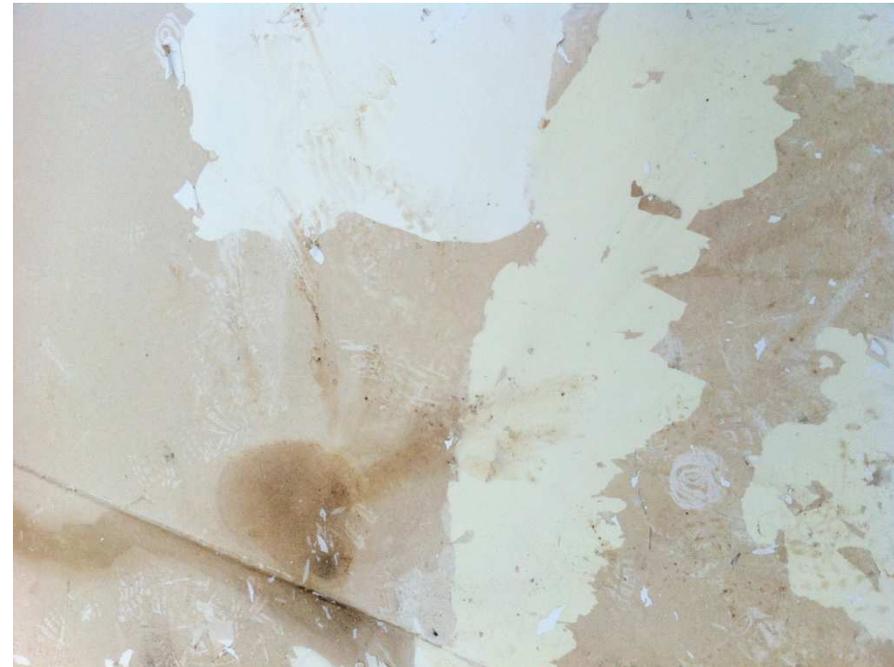
Desplacamento adesivo em teto de tanque.

Esquema de Pintura: Aplicado N 2912 Tipo II + N 2677

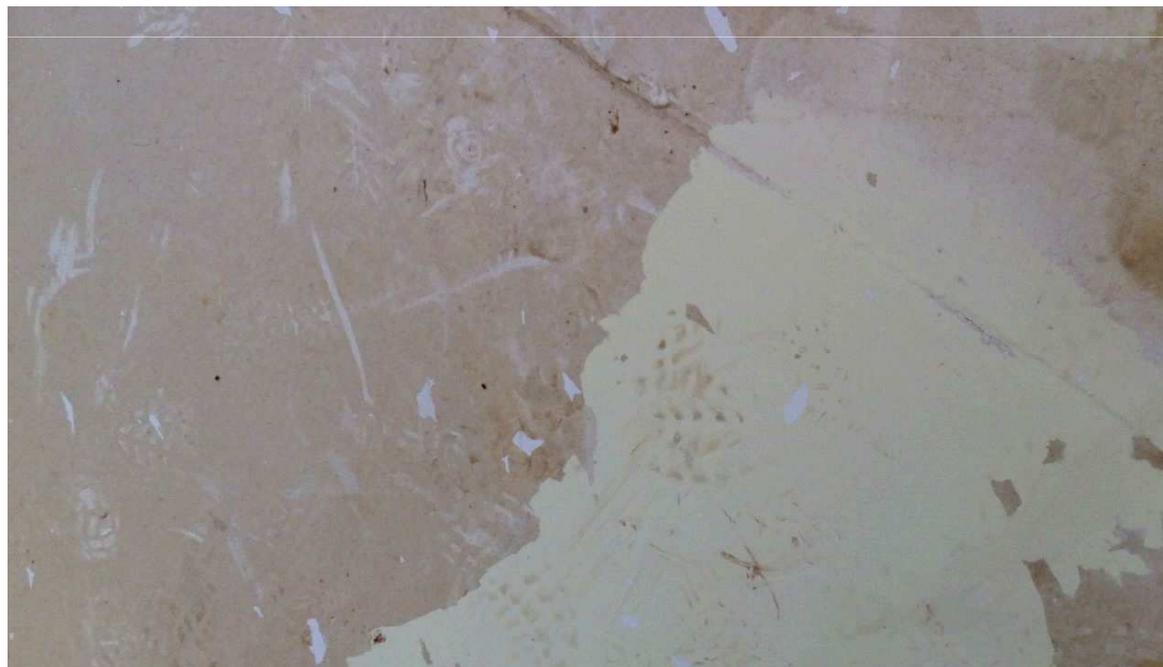
Desplacamento Adesivo entre demãos:
Esquema de Pintura: N 2912 Tipo II + N 2677.

Uso de equipamento de alta pressão remoção do revestimento.

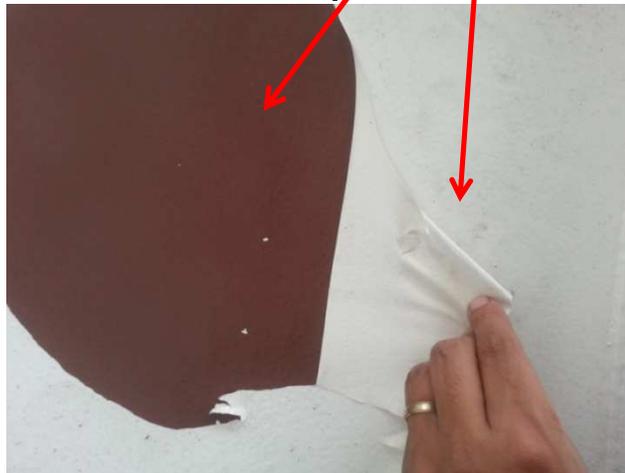
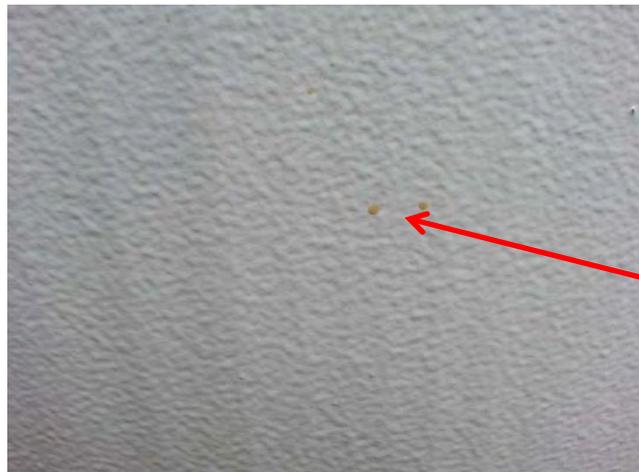
❖ Desplacamento: Exsudação – Amine Bloom

Sistema Epóxi / PU.

Migração de amina sobre o filme de poliuretano, que confirma a presença da amina, deslocamento generalizado.

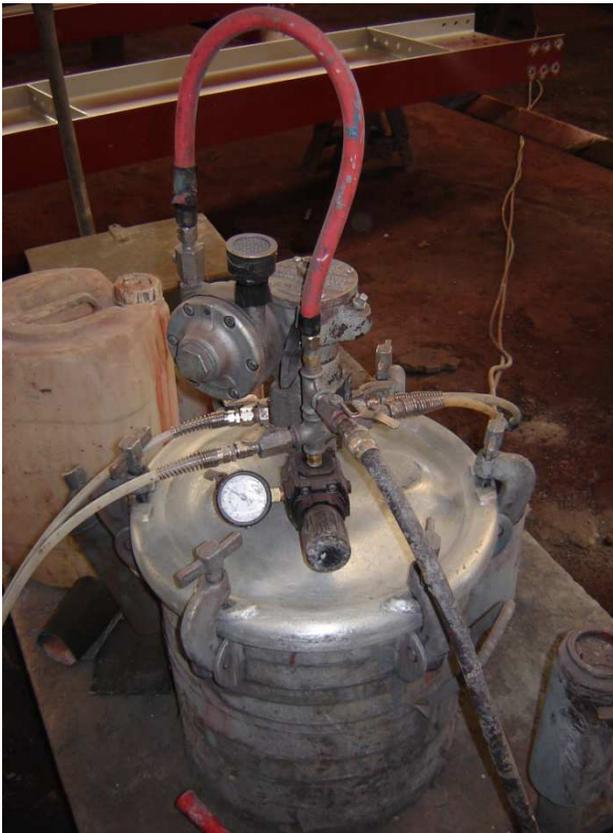
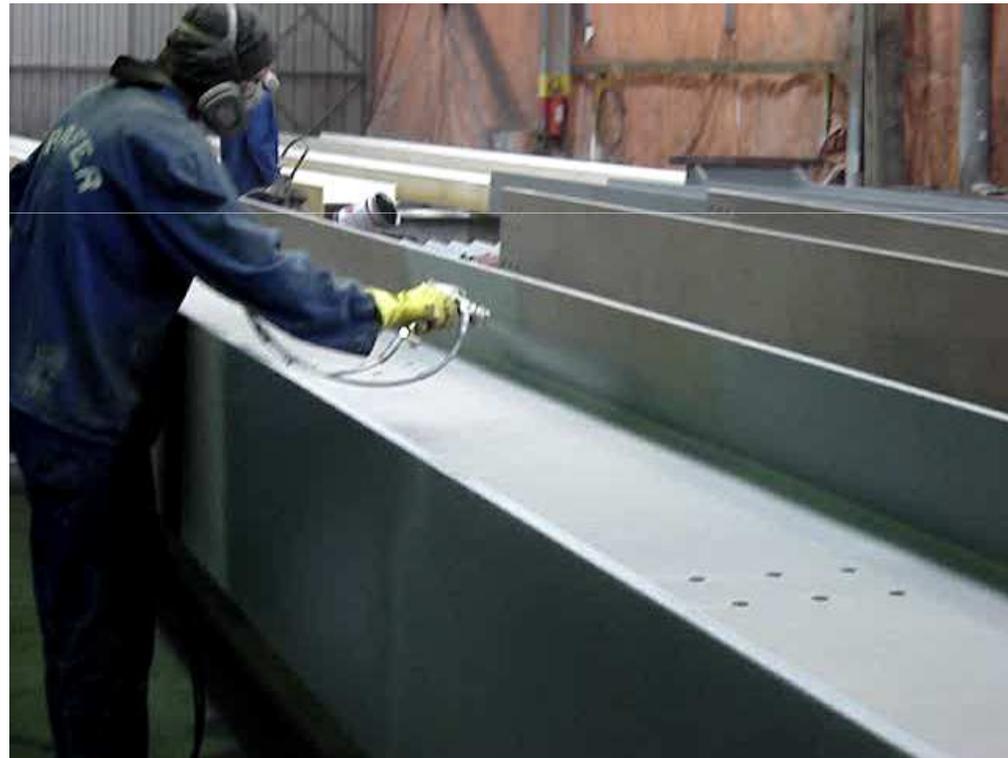
➤ Aplicação deve ser realizada por equipamento com agitação constante.

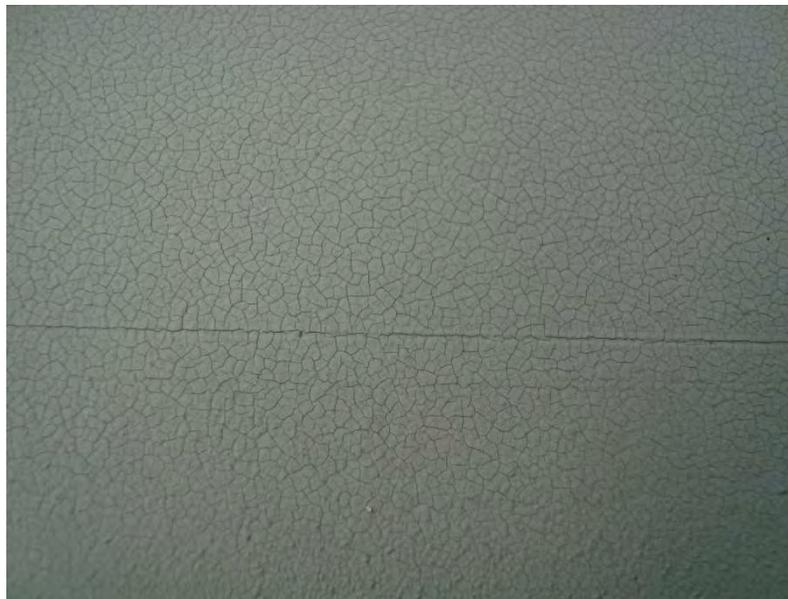
- A falta de perícia do aplicador pode levar a excesso de espessura bem como dry spray.

Fendimento.

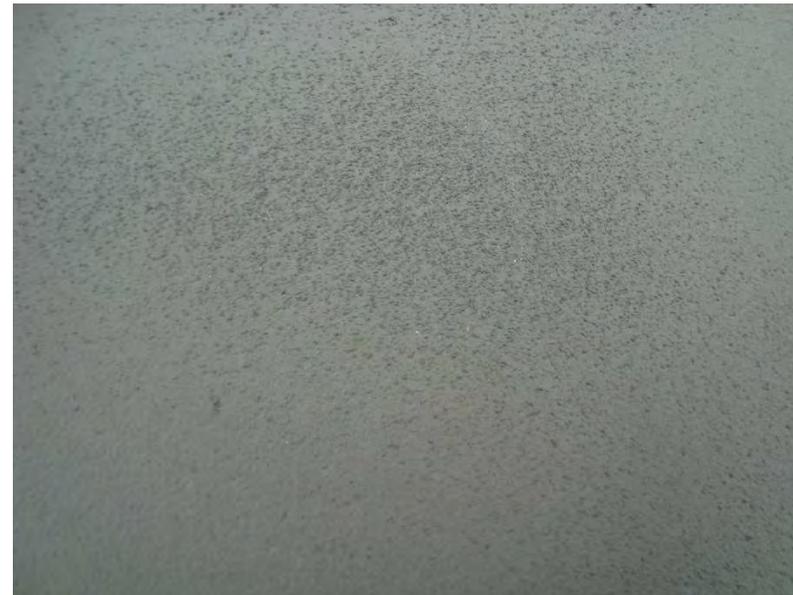
Dry Spray - “Spray Seco”

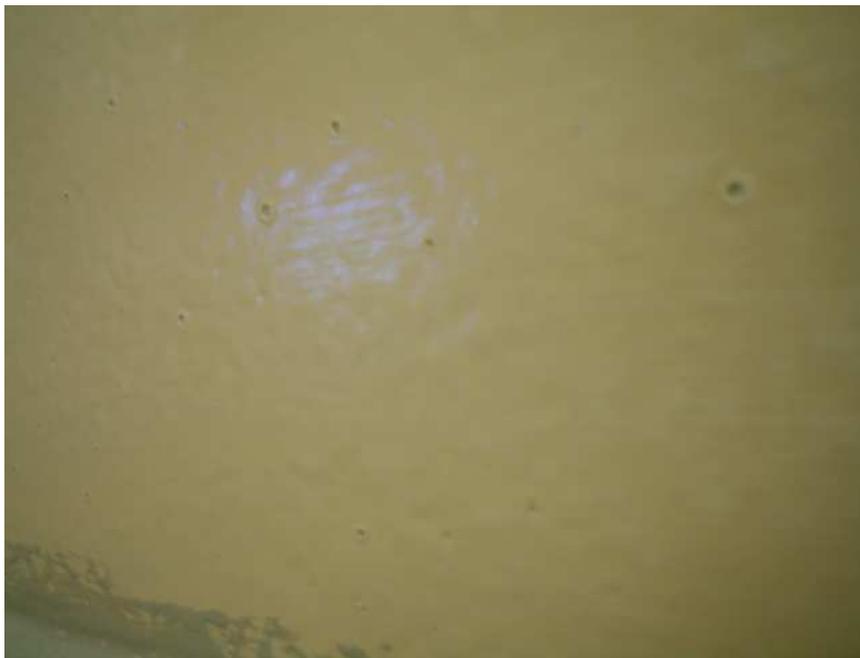
Poros e crateras na pintura sobre Tinta Zinco Etil Silicato

Defeitos como crateras, poros, empolamento, fendimento são favorecidos diretamente pelas seguintes variáveis de processo

- Atomização deficiente
- Espessuras elevadas
- Ajustes de pulverização
- Perfil de rugosidade muito alto
- Temperatura da superfície muito alta
- Umectação insuficiente do substrato (full wet coat)
- Over Spray

Inspeção visual detectou presença de poros em estruturas já retocadas, onde ainda se indentificavam poros em pontos diversos com variação de intensidade e densidade

Esquema de Pintura: 1 x 75 μm de N-1661 + 2 x 150 μm de N-2680

Soluções:

- ❖ Aproximação da distancia de pulverização
- ❖ Diminuição altura do leque
- ❖ Pressão de pulverização ajustada (mínimo necessário para atomização)

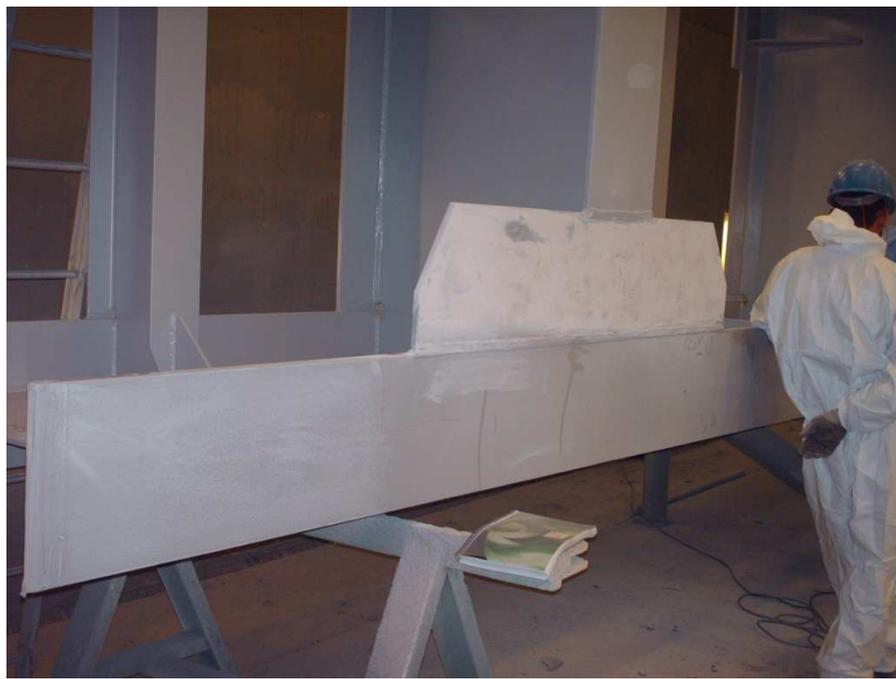
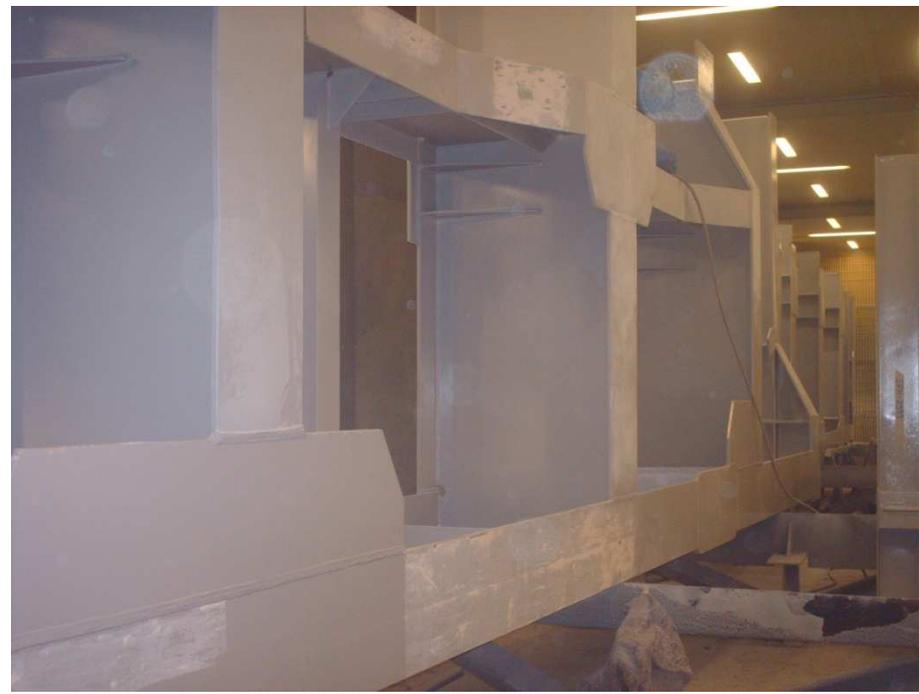
Retrabalho

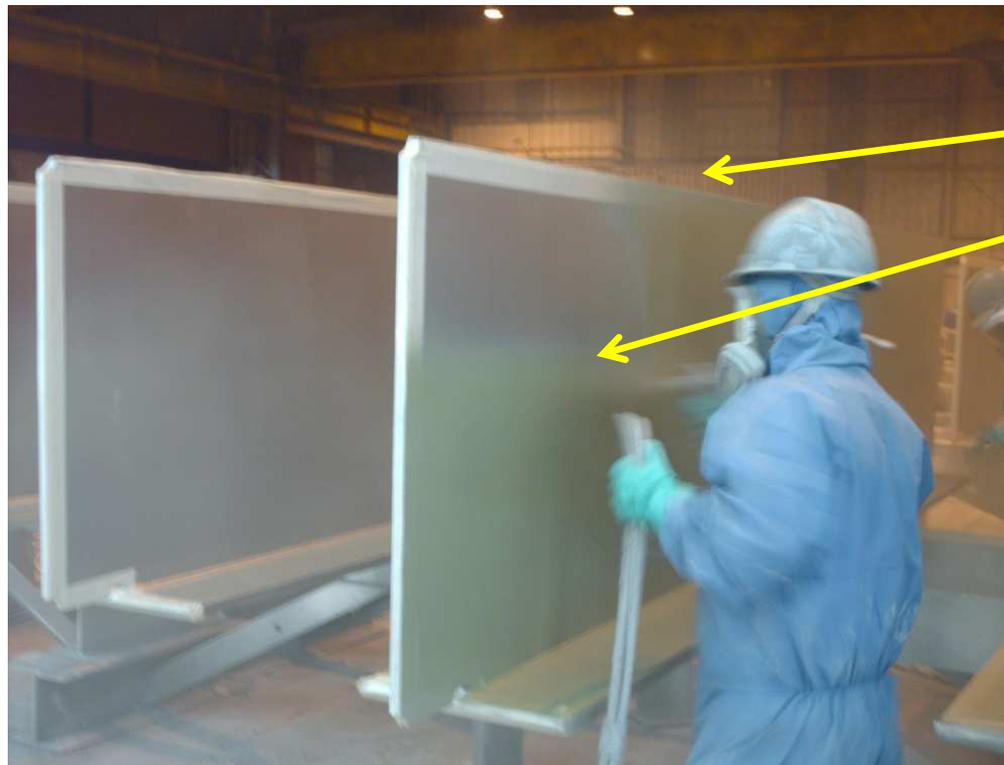
Baixo Overspray
Melhor Umectação

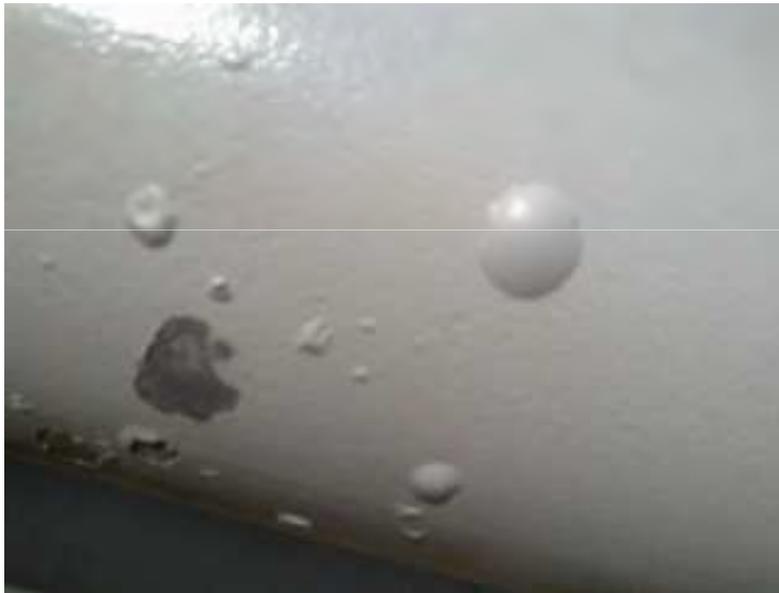
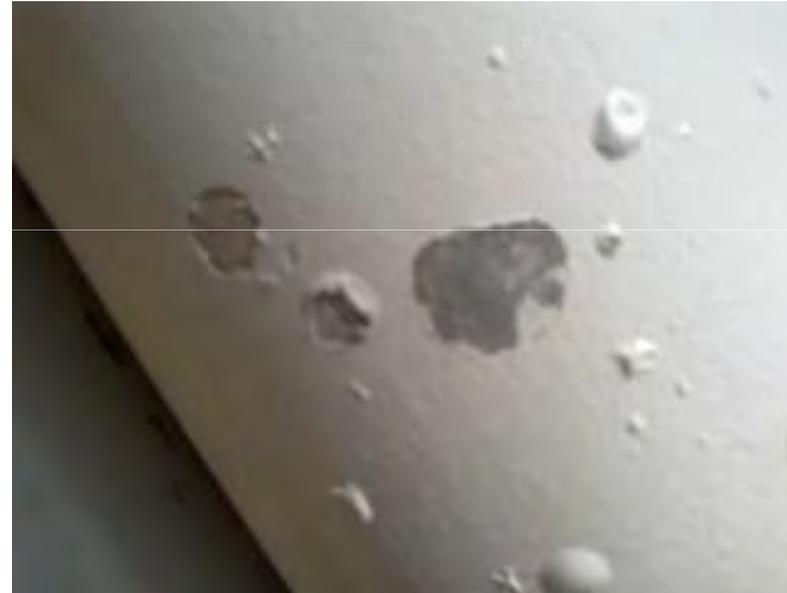
Empolamento e perda de aderência

Solução atual como Promotor de Aderência: Tinta de Aderência Epóxi Isocianato (N-2198) Descontinuada na Petrobrás

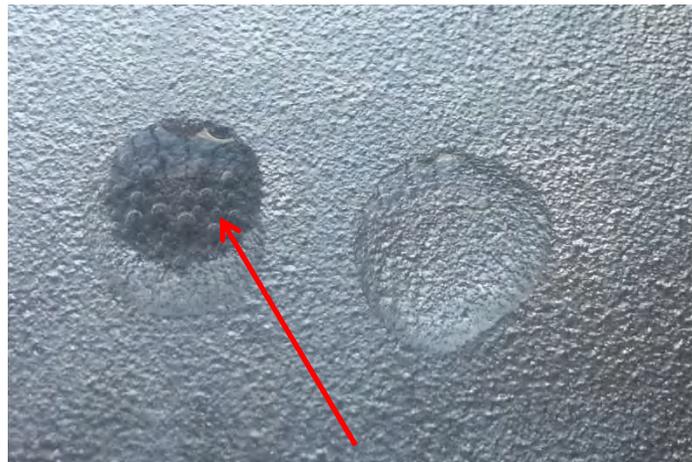
Local onde foi removido a passivação
